## Etude globale de la Romaine et de ses affluents

### Ouvrages & continuité écologique

mai 2025

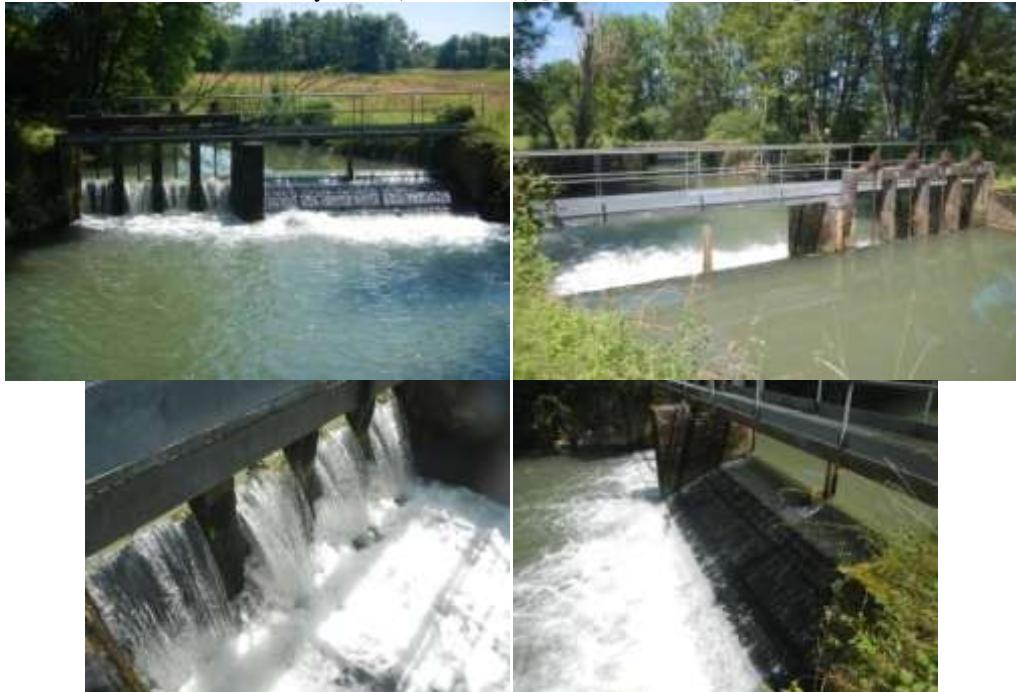
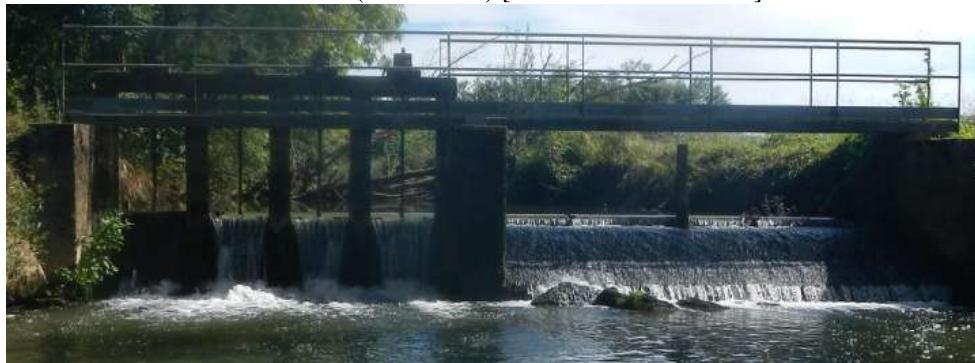
Figure 5 - Fresne-Saint-Mamès - Seuil de "l'Isle"

Fresne-St-Mamès	Seuil de l'Isle (bras RG)	ROE 19562	0	0	0	0	0	0	0	0.33	0	0	0	0	0	0.94	514	Seules les grandes truites pourraient éventuellement franchir la chute des vannes (rive droite) en sautant, si niveaux d'eau suffisants. Tirant d'eau limitant et redan sur déversoir, infranchissable. Problèmes de réception aval lors de la dévalaison en rive gauche (blocs aval déversoir)			
Fresne-St-Mamès	Seuil (bras RD)	ROE 30426	0	0	0	0	0	0	0	0	0	0	0	0	0	-	-	Ancien moulin ; comprend 1 déversoir + 1 vanne. Importante chute (>1,5m)			
Greucourt	Ancienne scierie d'Estravaux	ROE 19559	0	0	0	0	0	0	0	0	0	0	0	0	0	0.26	829	Chute de 20cm sans fosse d'appel (4cm d'eau sur le radier béton en aval de la chute). Franchissement potentiel en hautes eaux, si les turbulences/vitesses ne sont pas pénalisantes. Embâcles gênant l'écoulement dans la voie de passage potentielle localisée en rive gauche.			
Greucourt	Moulin	ROE 22724	0	0	0	0	0	0	0	0	0	0	0	0	0	-	-	Chute importante, non observable, présence d'une turbine.

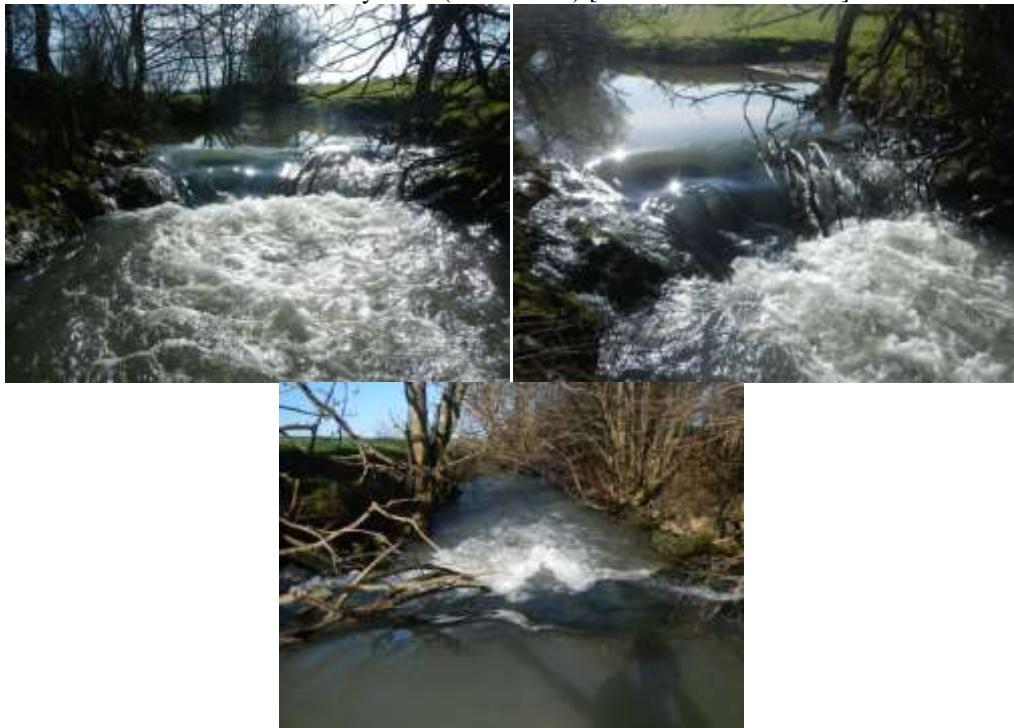
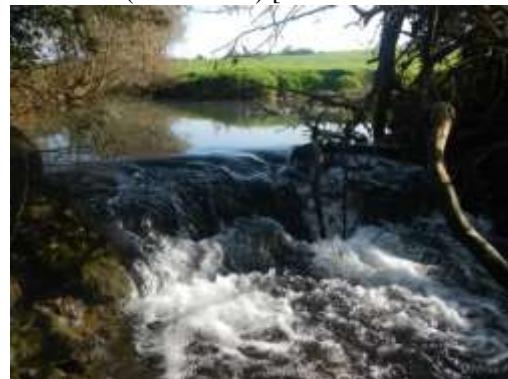
**Figure 9 - Greucourt - Seuil en enrochements**

Greucourt	Seuil en enrochements	-	ND	ND	ND	ND	ND	ND	ND	1	0.66	0.66	0.33	0.33	0	0.48	197	Seuil incliné formé par une rangée de gros blocs rocheux mis en place dans le lit.			
Greucourt	Jonction Jouanne/Romaine	ROE 19555	0	0	0	0	0	0	0	0	0	0	0	0	0	0.96	1185	Vannes en rive droite, Déversoir en rive gauche : chutes (>80cm sans fosse d'appel) avec seuil incliné en aval. Problèmes de réception aval lors de la dévalaison (radier béton et blocs à l'aval des chutes).			
Vezet	Ancien moulin - seuil (bras RD)	-	ND	ND	ND	ND	ND	ND	ND	0.66	0.33	0.66	0	0	0	0.60	432	Seuil à parement incliné sur le bras droit (tracé "continuité"). Franchissement possible uniquement sur la moitié rive droite de l'ouvrage (batardeau bloquant le passage sur la moitié du lit rive gauche)			
Vezet	Ancien moulin - pont (bras RG)	ROE 19551	ND	ND	0	0	0	0	0	1	1	*0	*0	*0	*0	0.53	432	Succession de 2 seuils avec chutes. Franchissement global possible uniquement par les truites selon le protocole ICE. *Avec un débit suffisamment soutenu, les chutes peuvent potentiellement être rendues franchissables pour les espèces non sauteuses (jets devenant quasi-de-surfaces) sous réserve que les turbulences/vitesses ne soient pas pénalisantes.

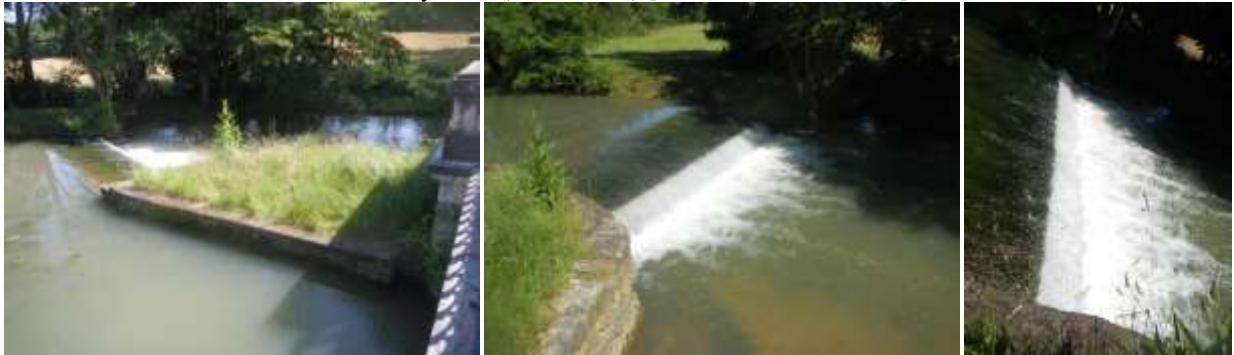
**Figure 13 - Pont de Planches - Seuil du moulin**

Pont-de-Planches	Seuil du moulin (bras RG)	ROE 19528	0	0	0	0	0	0	0	0.66	0.33	0	0	0	0	0.98	675	Seules les truites (espèces sauteuses) seraient capables de franchir ce seuil avec un débit suffisant. Chute aval de 53cm, parement incliné de 45cm de dénivélé avec tirant d'eau tout juste suffisant pour permettre la nage des truites adultes en eau moyenne.			
Pont-de-Planches	Ancienne fonderie de la Romaine	ROE 19525	0	0	0	0	0	0	0	0	0	0	0	0	0	0.97	-	Seule une mesure de la hauteur totale de chute est réalisée sur site. Le franchissement est impossible ; protocole ICE non réalisé en totalité, accès limité.			
Neuville-l.I.C	Vannage de l'Abbaye	ROE 19521	0	0	0	0	0	0	0	0	0	0	0	0	0	1.68	1135	Hauteur de chute verticale très importante, franchissement totalement impossible pour toutes les espèces cibles.			
Bourguignon-l.I.C	Seuil du moulin (bras RD)	ROE 22627	0	0	0	0	0	0	0	0	0	0	0	0	0	1.75	660	Vannes en rive droite, Déversoir (sec en étage) en rive gauche. Totalement infranchissable (importantes chutes, tirant d'eau faibles sur les seuils inclinés). Problème de réception aval lors de la dévalaison, partie vanne : redan et dalle béton sous la chute.

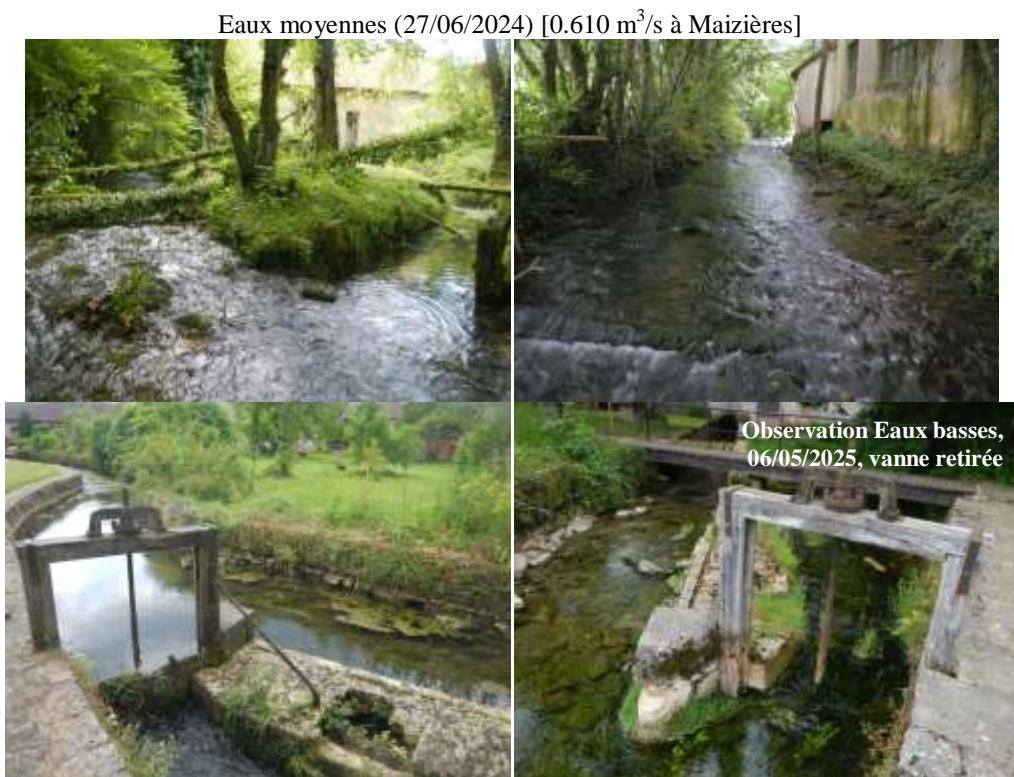
Figure 26 - Fondremand - Moulin

- **Fondremand – Moulin** [rachat du moulin en 2024 ; avec projet éventuel de remettre en route le moulin. La vanne obsolète a été relevée, l'ouvrage est donc franchissable à l'heure actuelle : 06/05/2025]

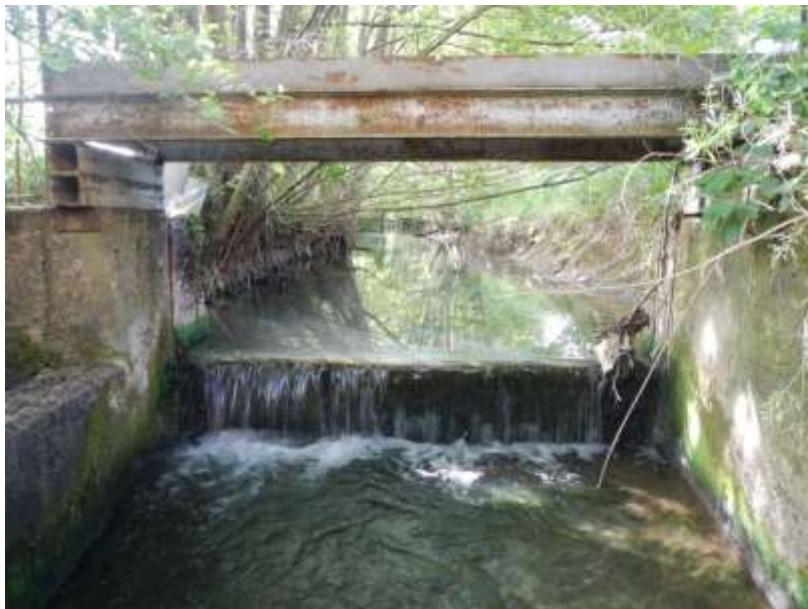
### Seuil infranchissable au niveau de l'usine Mischler sur le bras droit du cours d'eau

Largeur plein bord : 2.4m  
Chute : 45cm  
Fosse aval : 8cm

Seuil vertical infranchissable  
(observation en eaux basses)

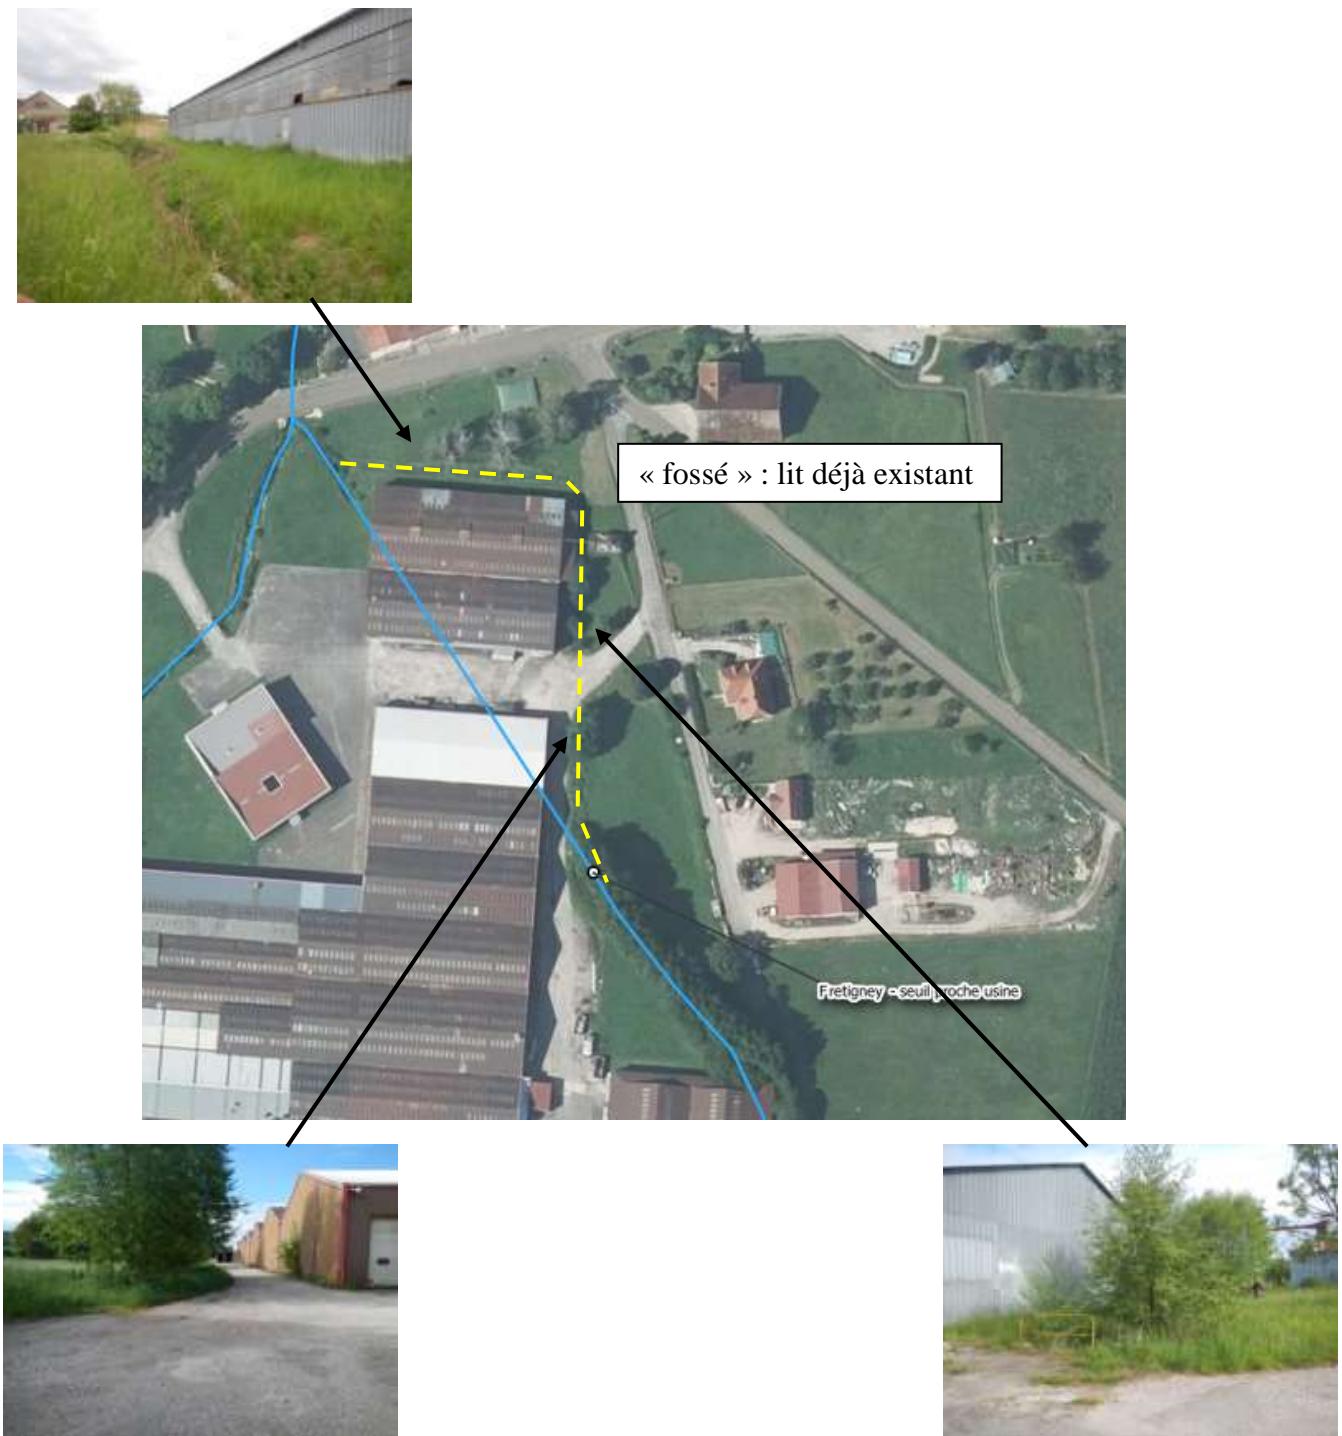
Figure 43 - propositions pour aménagement usine Mischler

Un petit lit est déjà existant et contourne les bâtiments de l'usine pour rejoindre le bras du ruisseau. Le lit en question est sec en eaux basses, il se met en eau lors des crues et agit comme bras de décharge.

Afin de rendre franchissable le bras droit de la Fontaine des Duits à Fretigney, un contournement du passage busé sous l'usine ainsi que du seuil en amont proche est envisageable (figure suivante) :

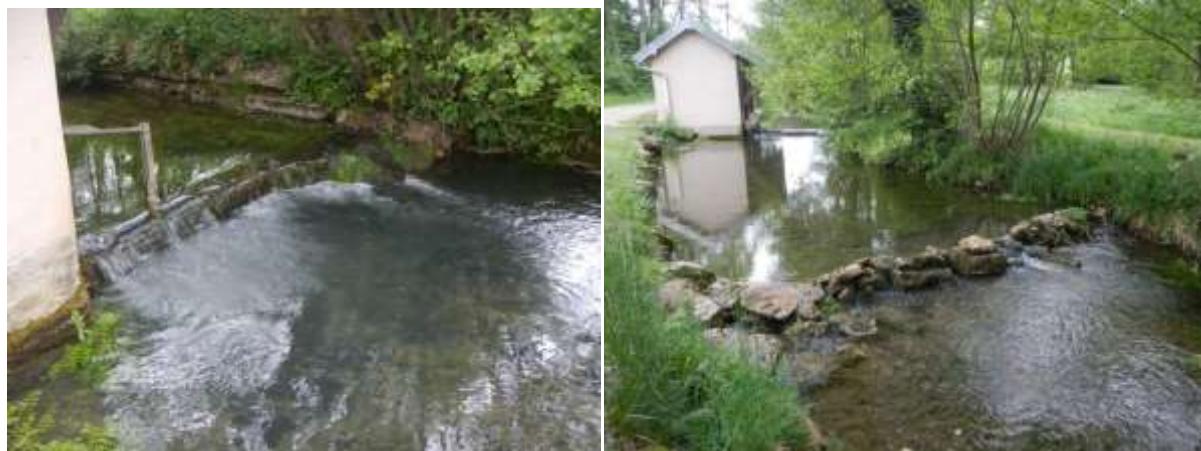
**Observations au lavoir de Fretigney :**

Un seuil en blocs a été construit environ 15m en aval du seuil du lavoir. La ligne d'eau en aval du seuil du lavoir a ainsi été légèrement réhaussée ; cependant le seuil en blocs est infranchissable en l'état en basses eaux (chute de 24cm, pas de fosses d'appel, pas de voie de passage franchissable pour les espèces non sauteuses).
