Étude globale des bassins Versants des Petits affluents de la Saône (Roye, Echalonge, Soufroide, Ecoulottes) et Tenise

RAPPORT DE DIAGNOSTIC DE PHASE 1

Communauté de Communes Val de Gray
Rapport de diagnostic de phase 1

ARTELIA
Agence Bourgogne - Franche-Comté
21 000 DIJON

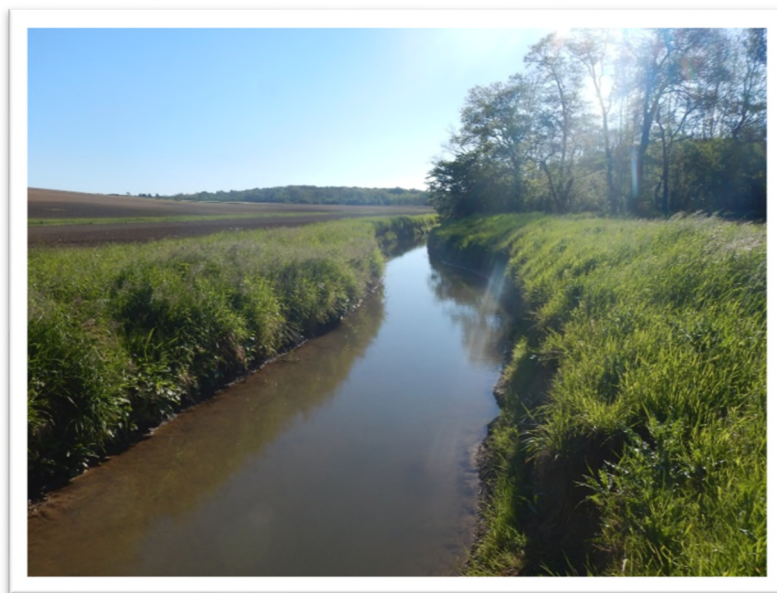
- Des berges particulièrement hautes (supérieures à 1.0 voire à 1.5 m) ;

Figure 10 – Exemple de secteur fortement incisé sur la Tenise

Cette incision peut avoir deux causes principales :

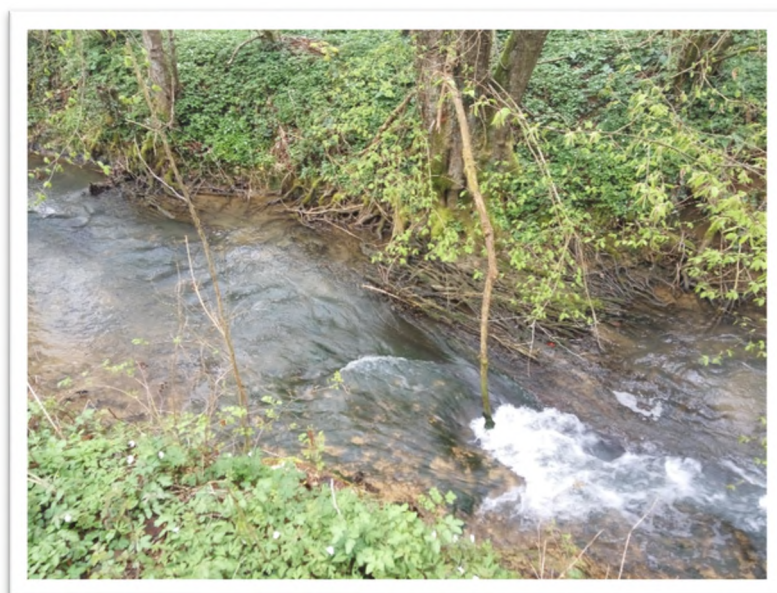
- Un rapport largeur/ profondeur faible, généralement oscillant autour de 3 (plus le rapport est faible, plus le cours d'eau sera incisé) ;
- La présence d'affleurements marneux, ce qui montre que le substrat naturel a été décapé.

Figure 11 – Exemple d'affleurement marneux sur la Soufroide

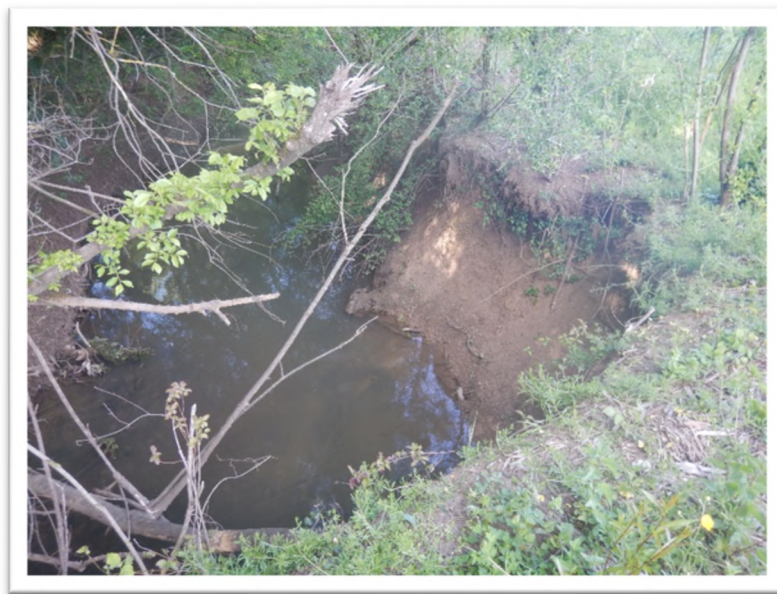
L'incision est parfois accompagnée de phénomènes d'érosion de berge : le talus des berges est trop haut et abrupte ce qui compromet sa stabilité. Ainsi fragilisée, la berge est beaucoup plus sensible aux phénomènes d'érosion en période de crue.

Figure 12 – Exemple d'anse d'érosion sur la Tenise

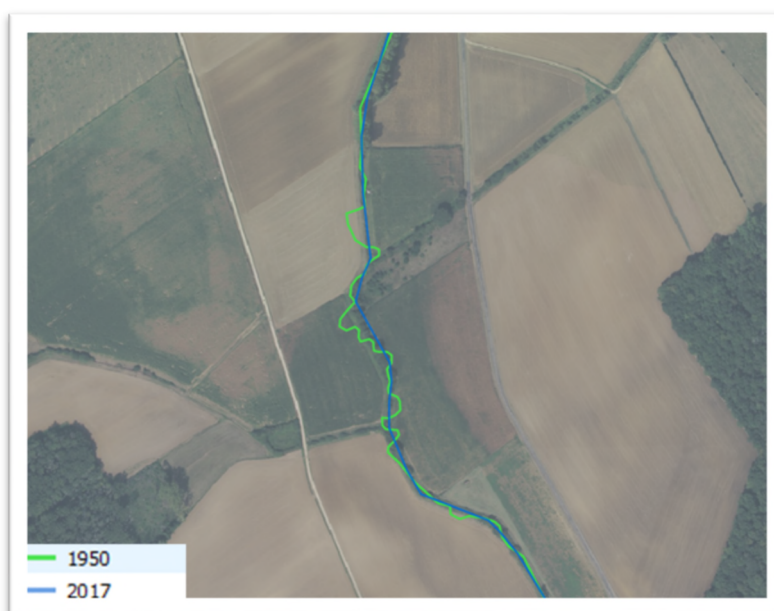
Les travaux de rectification se matérialisent par une forte diminution de la sinuosité de certains tronçons de cours d'eau :

Figure 14 – Exemple de recouplements de méandres sur le ruisseau d'Echalonge à l'aval de Poyans

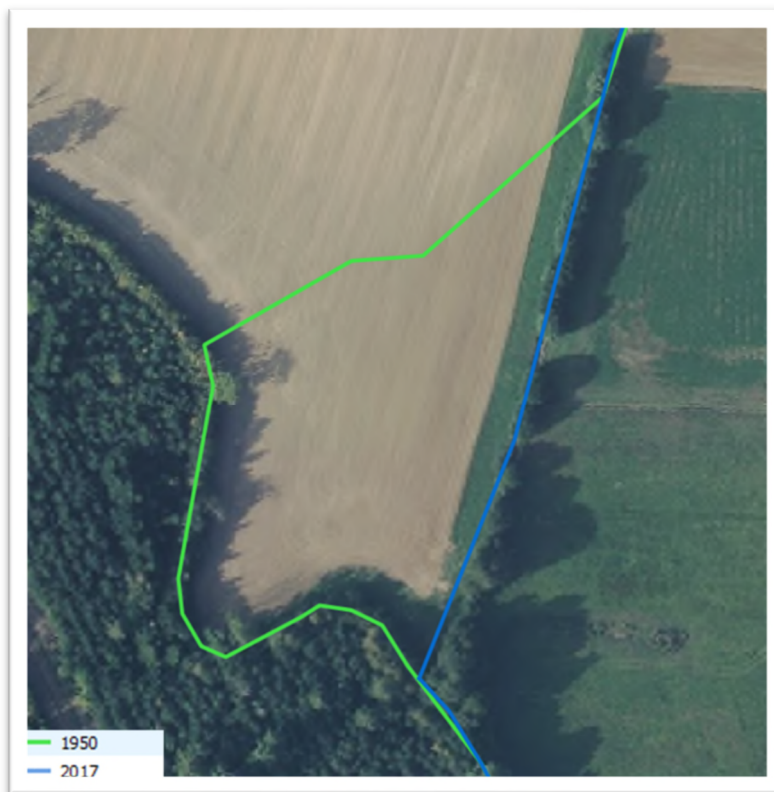
Dans certains cas, le lit du cours d'eau a été déplacé sur plusieurs dizaines de mètres (c'est par exemple le cas du Ruisseau des Ecoulottes d'Ecuelle dont la confluence avec un petit affluent rive droite venant du bois des Pissottes a été profondément modifiée).

Figure 15 – Exemple de modification profonde du tracé du Ruisseau des Ecoulottes d’Ecuelle

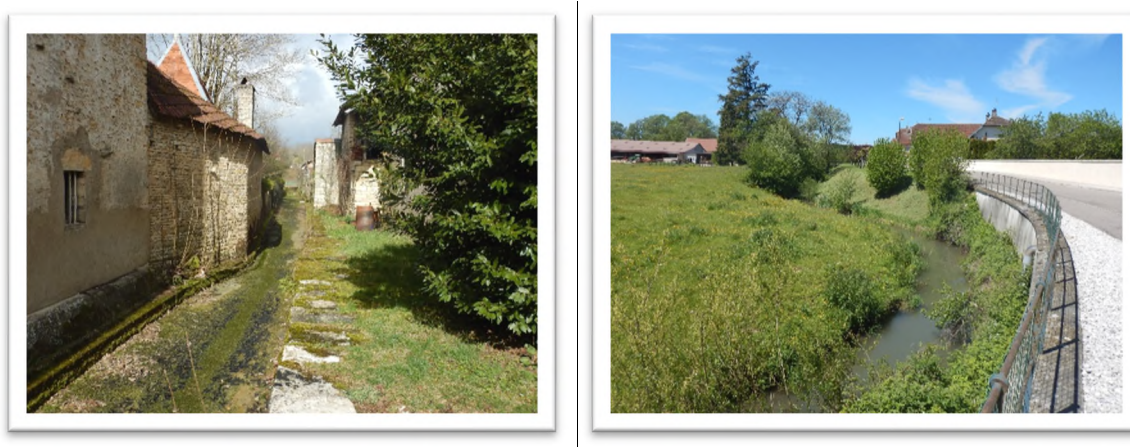
Ainsi, bien que l'artificialisation des berges et du lit des cours d'eau réponde à des besoins de la part des riverains et usagers, il convient de garder à l'esprit qu'ils ne sont pas sans incidence sur la santé du cours d'eau.

Figure 17 – Exemples de secteurs artificialisés

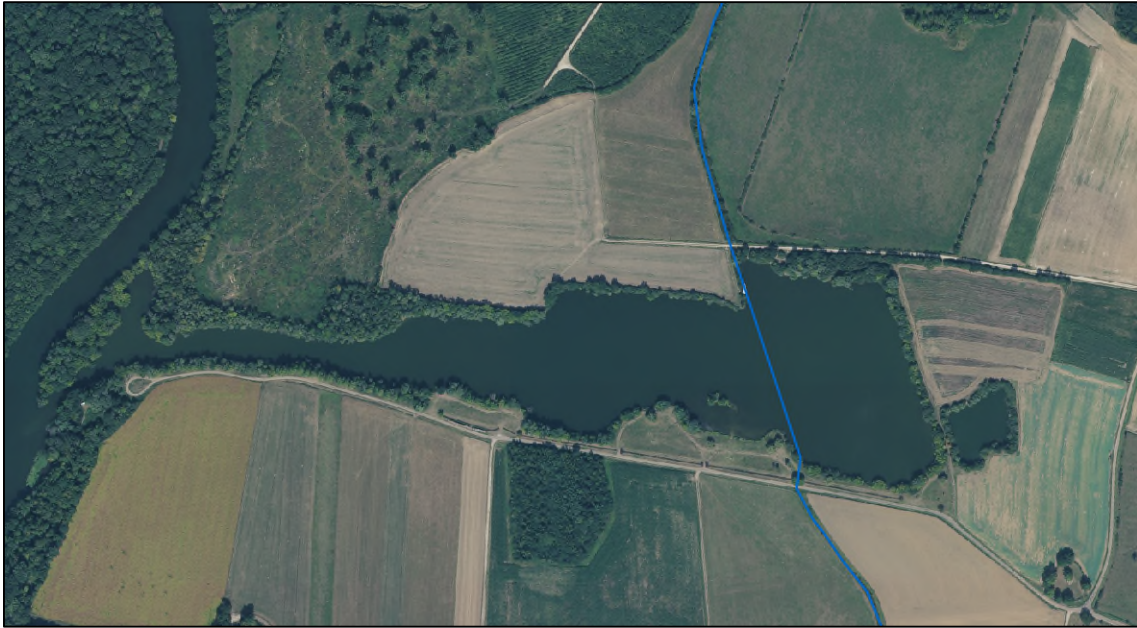
Enfin, les ouvrages de l'étang sont en mauvais état, en particulier la buse amont (connexion entre la Roye amont et l'étang) qui est très fortement affouillée à sa base (une partie de la buse repose « sur le vide »), ce qui présente un risque immédiat pour l'ouvrage.

Figure 18 – Ancienne gravière sur la Roye

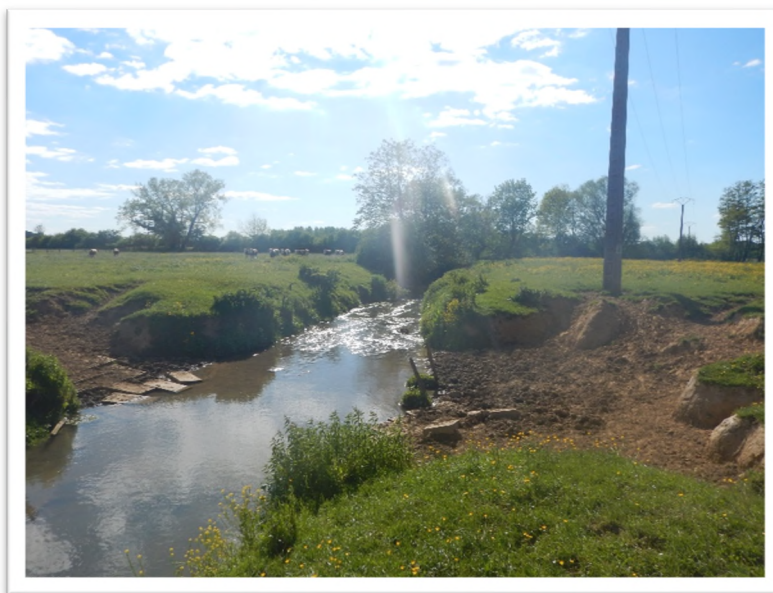
- Le piétinement des berges par le bétail tend à les fragiliser et à favoriser leur érosion ;
- La mise en suspension de particules par le bétail qui transite dans le cours d’eau est généralement le facteur d’un **phénomène d’envasement et de turbidité à l’aval.**

Figure 19 – Exemple de passage à gué/ abreuvoir sur la Tenise

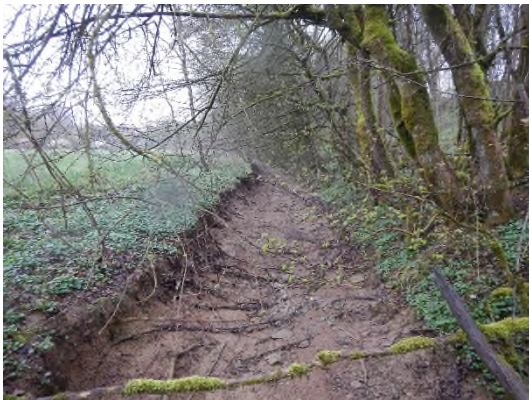
Figure 32 – Tronçon SOU01

Le premier tronçon était globalement à sec sur sa partie amont lors de notre passage sur le terrain. Le lit est particulièrement large compte tenu de sa situation amont sur le bassin versant. La berge droite est en grande partie occupée par un vieux muret dont certains blocs sont retrouvés dans le lit. La ripisylve est dense et continue sur la berge droite mais la berge gauche est globalement à nu (présence d'un pâturage). Compte tenu de ces éléments et de l'absence de sinuosités, la qualité du tronçon est très dégradée, d'autant plus qu'un vannage est présent au niveau du pont de la D2 sur la limite aval du tronçon.

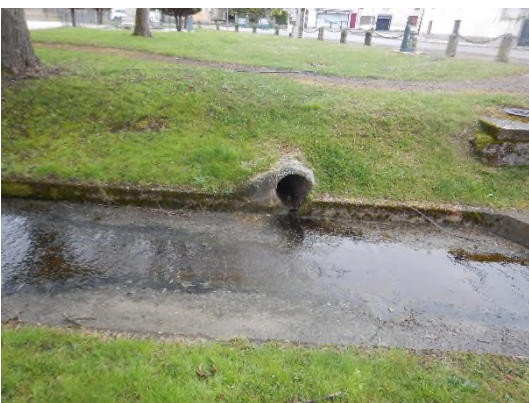
Figure 33 – Tronçon SOU02

Le tronçon SOU02 correspond à la traversée de Autrey-lès-Gray qui a été totalement artificialisée et qui ne dispose donc d'aucun potentiel écologique.

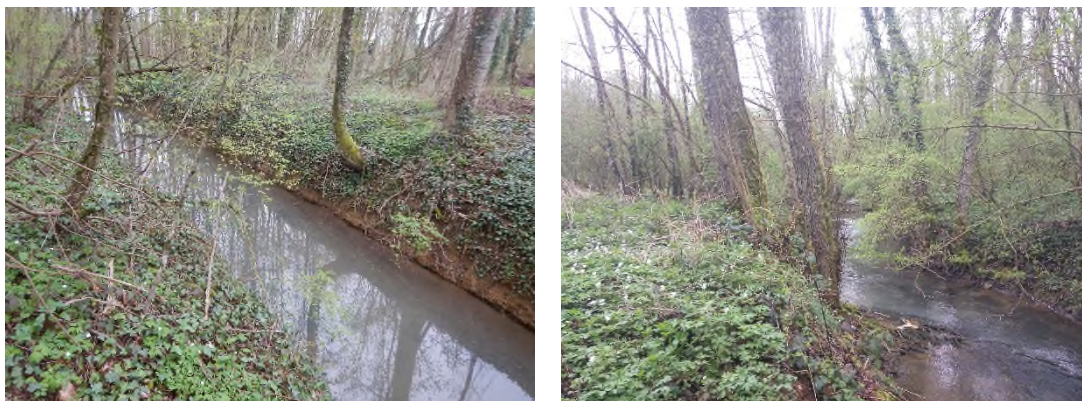
Figure 34 –Tronçon SOU03 (retenue du vannage de la scierie et amont de Nantilly)

La géomorphologie est particulièrement dégradée dans la traversée de Nantilly, avec d'importantes érosions de berge.

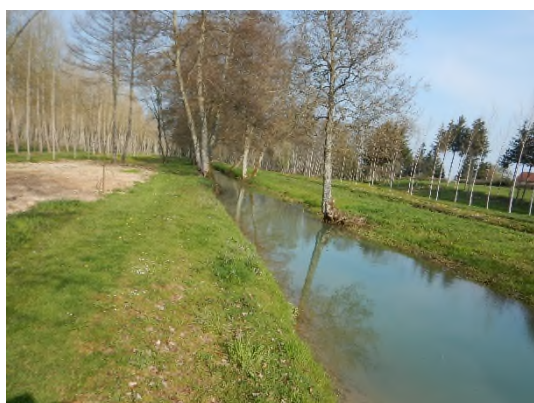
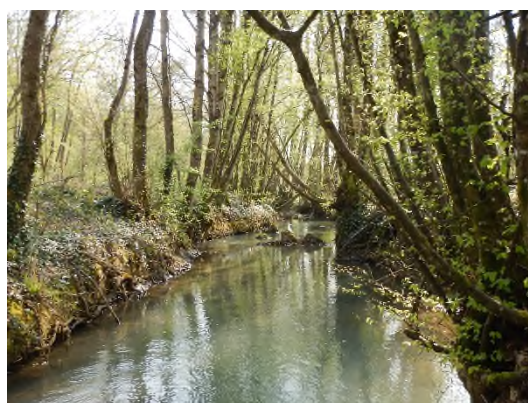
Figure 40 – Tronçon EV06 (amont de la fonderie de Bley et aval de la ferme de Bley)

Le **tronçon EV06** concerne le linéaire impacté par **les ouvrages l'ancienne fonderie de Bley et de la ferme de Bley**. Au même titre que les zones de remous hydrauliques sur les autres cours d'eau, la qualité physique est très dégradée sur le secteur : lit rectifié, écoulements lents et uniformes, peu ou pas d'habitats, ... D'autre part, les deux ouvrages sont très pénalisants pour la continuité écologique. L'aval de la ferme de Bley est radicalement différent : bien que rectifié contre la route, le tronçon semble avoir été le lieu **d'aménagements à vocation piscicole** (amicale des pêcheurs d'Auvet et la Chapelotte), avec la présence dans le lit de blocs et petits seuils de diversification des écoulements. Ce secteur reste une singularité (environ 400 ml). Ainsi, ce linéaire ne mérite pas d'être isolé dans un nouveau tronçon.

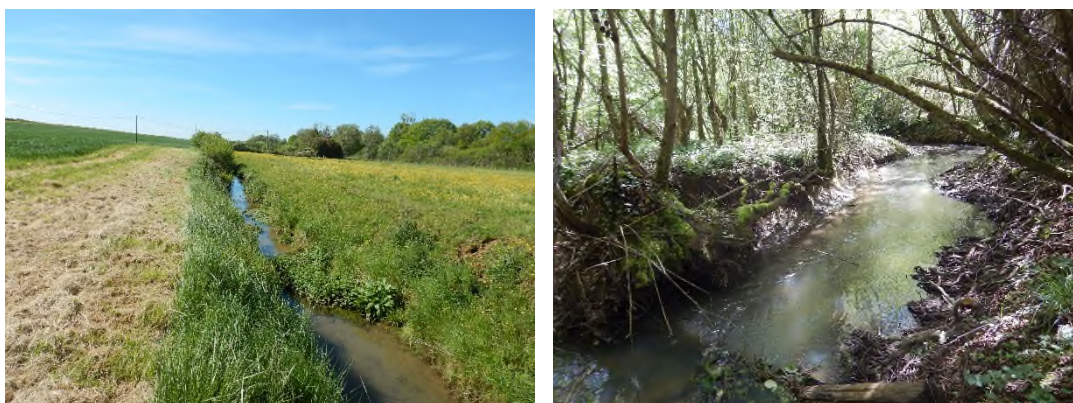
Figure 44 – Tronçons ECV04 et ECV05

Le dernier tronçon (**ECV05**) concerne la traversée de la forêt située en amont de la confluence avec le ruisseau des Ecoulottes de Vars. Le tracé est moyennement sinueux et le profil des berges est donc assez variable selon qu'elles soient en face interne (berge douce) ou externe (berge abrupte du méandre). La largeur du lit mouillé est elle aussi plutôt variable en raison de la présence de racines et de petits atterrissements. Ces éléments sont un point positif au regard de l'hétérogénéité des écoulements. Le lit reste tout de même incisé sur environ 0.3 à 0.5 m dans l'ensemble au vu de la hauteur des berges et de déconnection de la végétation.

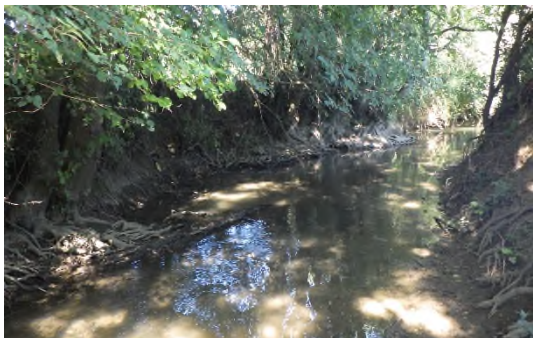
Figure 47 – Tronçon ECO03

Enfin, le tronçon **ECO03** concerne la traversée urbaine d’Arc-lès-Gray jusqu’à la confluence avec la Saône. Malgré ce caractère urbain, les espaces à proximité du cours d’eau sont généralement occupés par les espaces verts ou des prairies. En raison de la présence de matériaux grossiers et de quelques petites sinuosités, les écoulements gagnent en hétérogénéité à proximité de la confluence, avec la présence de quelques radiers. Cela dit, plusieurs éléments viennent significativement pénaliser l’état du tronçon. La qualité est majoritairement entravée par la hauteur de berges (entre 1.5 et 2.0 m) et la présence d’un **seuil infranchissable pour le peuplement piscicole**. Par ailleurs, les habitats sont plutôt rares, la végétation étant majoritairement déconnectée en raison du surcalibrage marqué du lit.

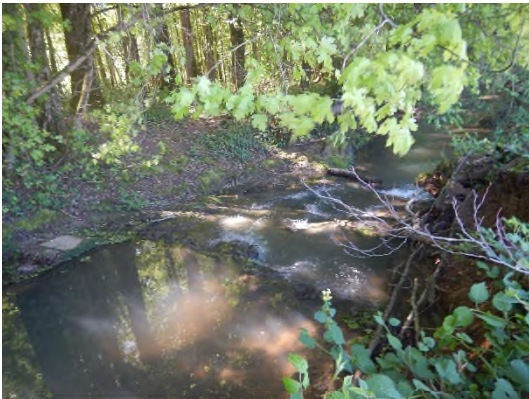
Figure 51 – Tronçon TENI02

Le tronçon **TENI02** est en **bordure forestière**. Bien qu'il soit très ponctuel, il est un des rares tronçons du secteur d'étude à présenter une **qualité physique plutôt correcte**. En effet, le cours d'eau a conservé un bon panel de faciès et de petites variations dans sa géomorphologie : radiers, petites chutes, atterrissements, petites sinuosités, ... Les fonds sont plutôt rugueux, à la différence des tronçons amont et aval. Les habitats sont aussi plus variés : branchages, sous-berges, racines, ... Enfin, la connectivité latérale est aussi relativement satisfaisante.

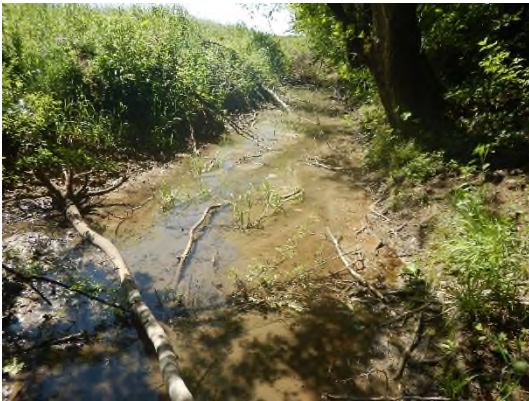
Figure 57 – Tronçon ROY03

Le dernier tronçon longe une zone forestière jusqu'à la confluence avec la Saône. Les écoulements sont légèrement plus soutenus mais restent très faibles. Les dimensions du lit changent très brusquement et n'ont aucune réelle cohérence compte tenu de la superficie du bassin versant, avec notamment des berges d'une hauteur de 1.3 à 2.0 m et une largeur entre 2.0 et 2.5 m. La ripisylve est absente en berge gauche sur la partie aval du tronçon. La qualité physique est particulièrement dégradée sous tous ses aspects à l'exception de la présence de ripisylve mais qui reste peu connectée).
