Etude globale de la Romaine et de ses affluents

Qualité physique &
Végétation rivulaire

Mars 2025

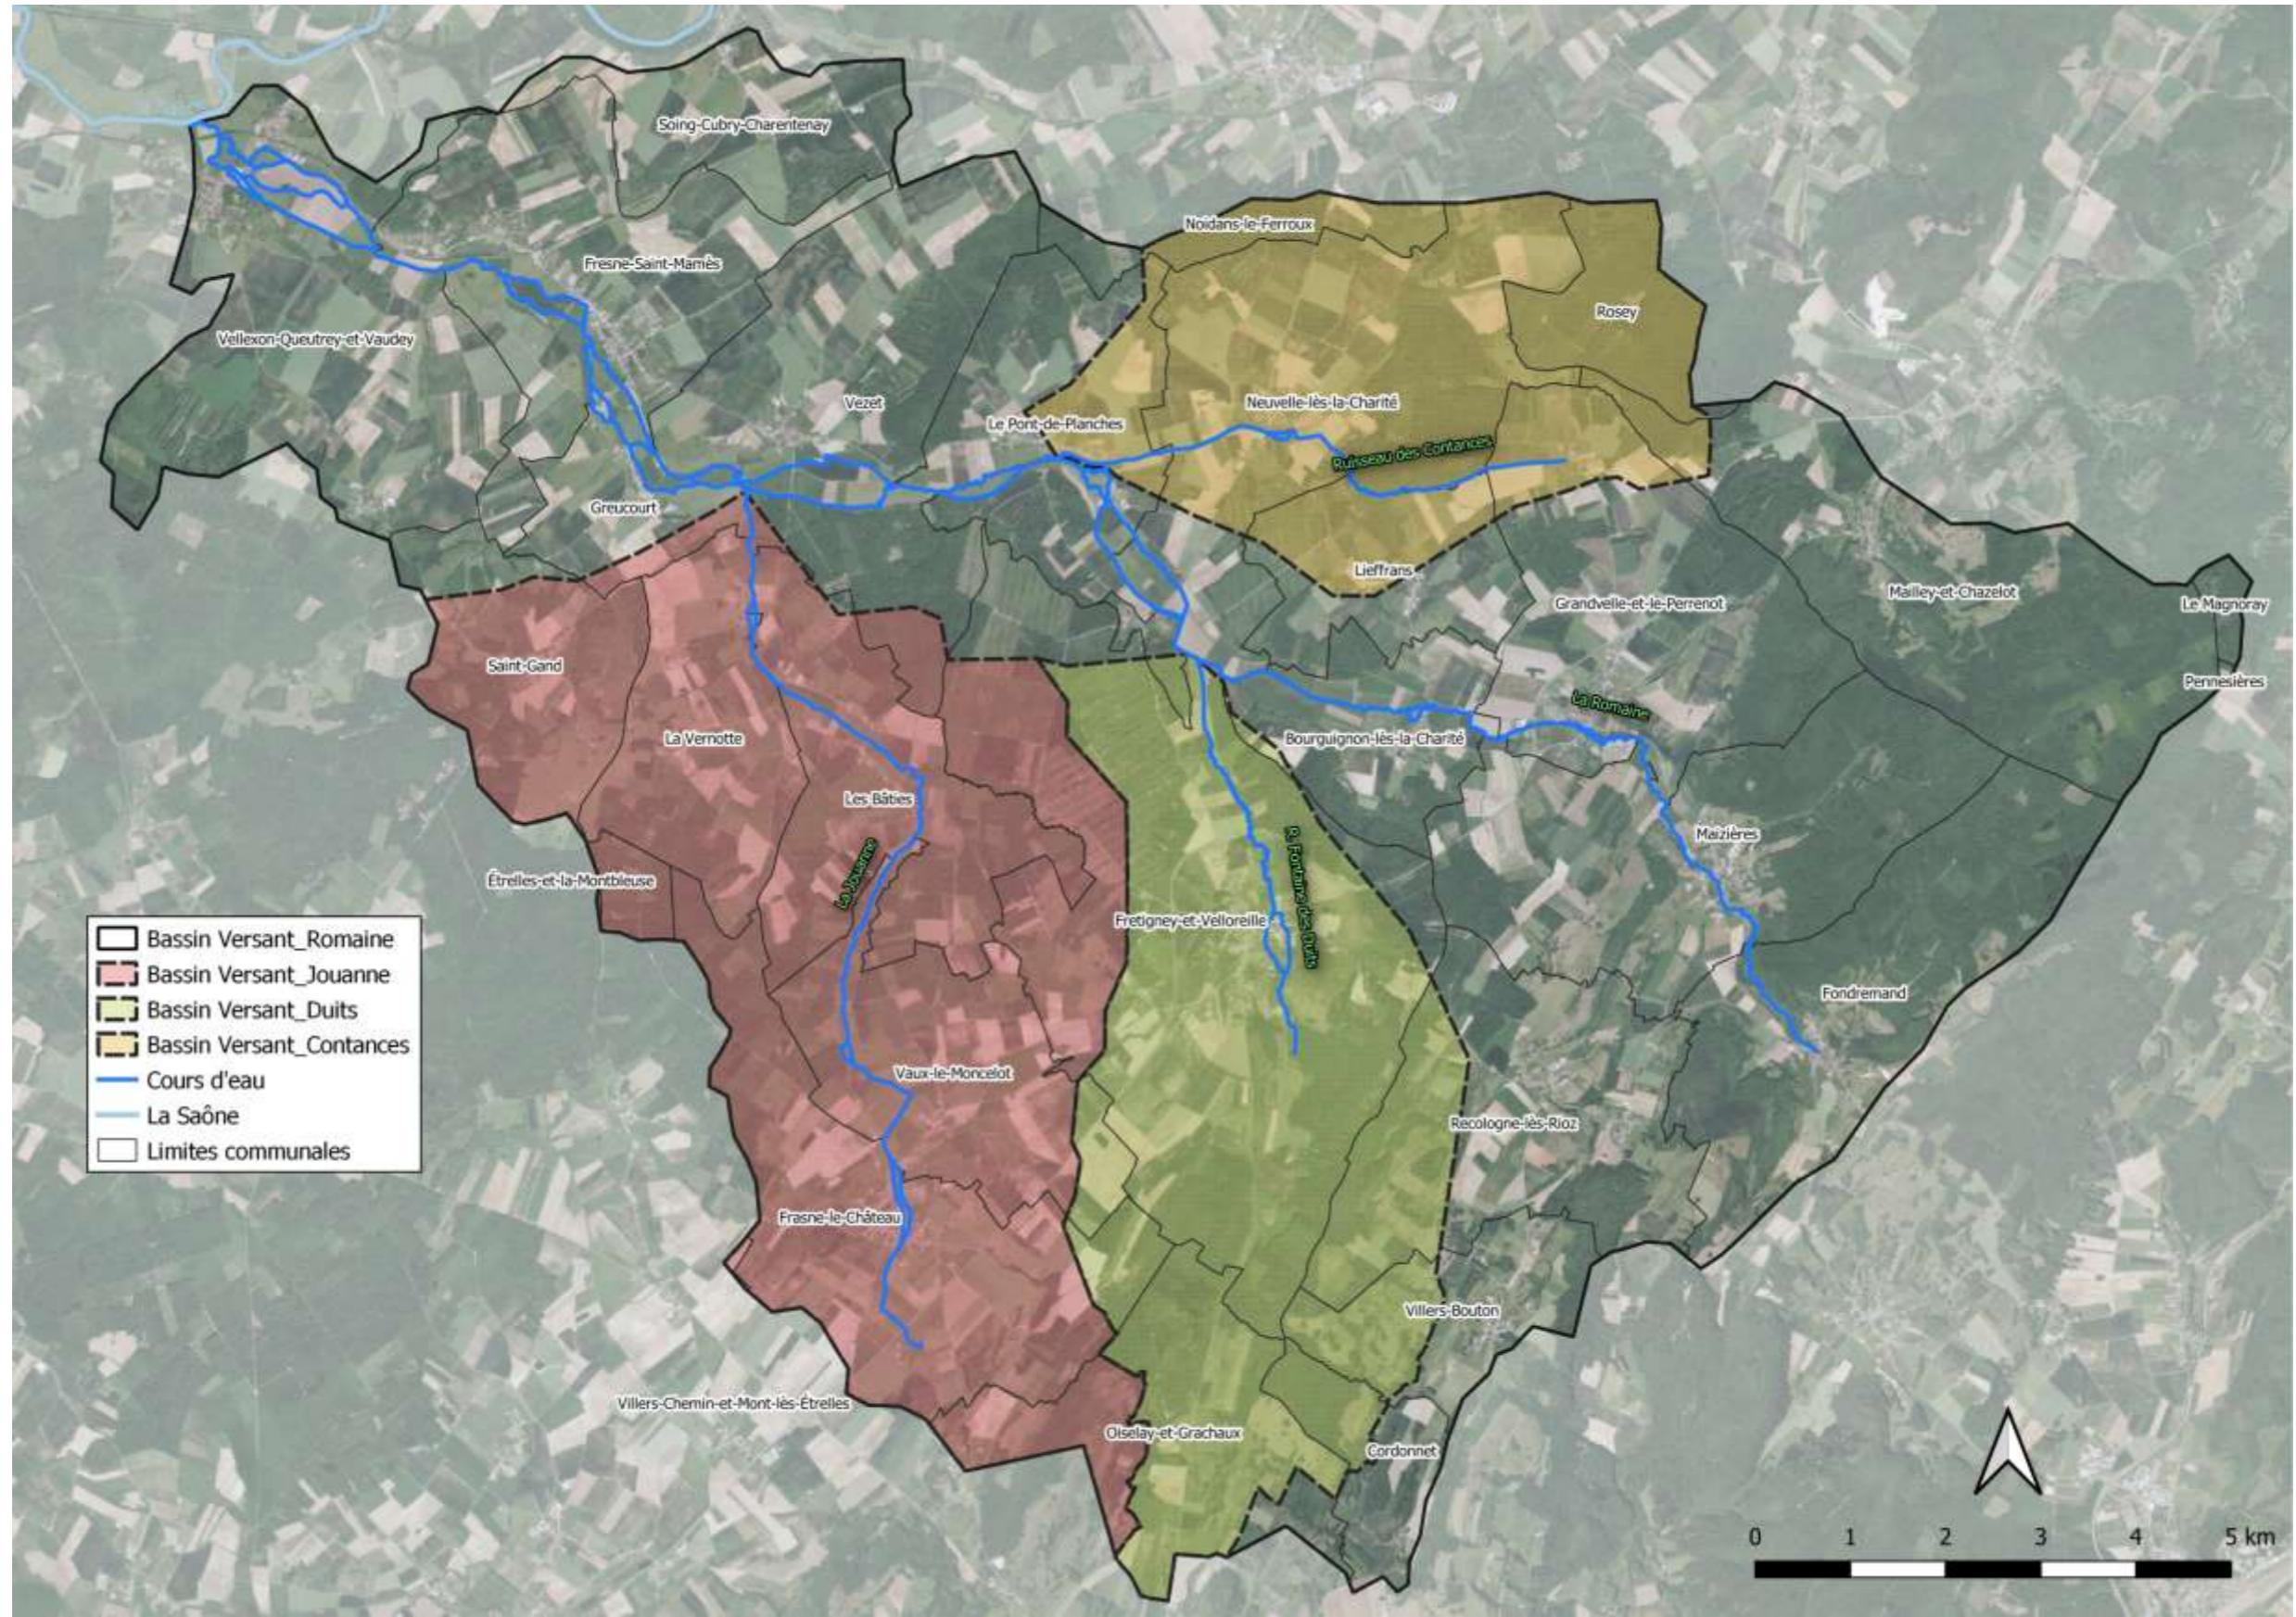
Figure 1 : Carte des cours d'eau et bassins versants associés

Le linéaire total prend en compte tous les différents bras des cours d'eau. Ceux-ci sont nombreux sur la Romaine, notamment dans sa partie aval.

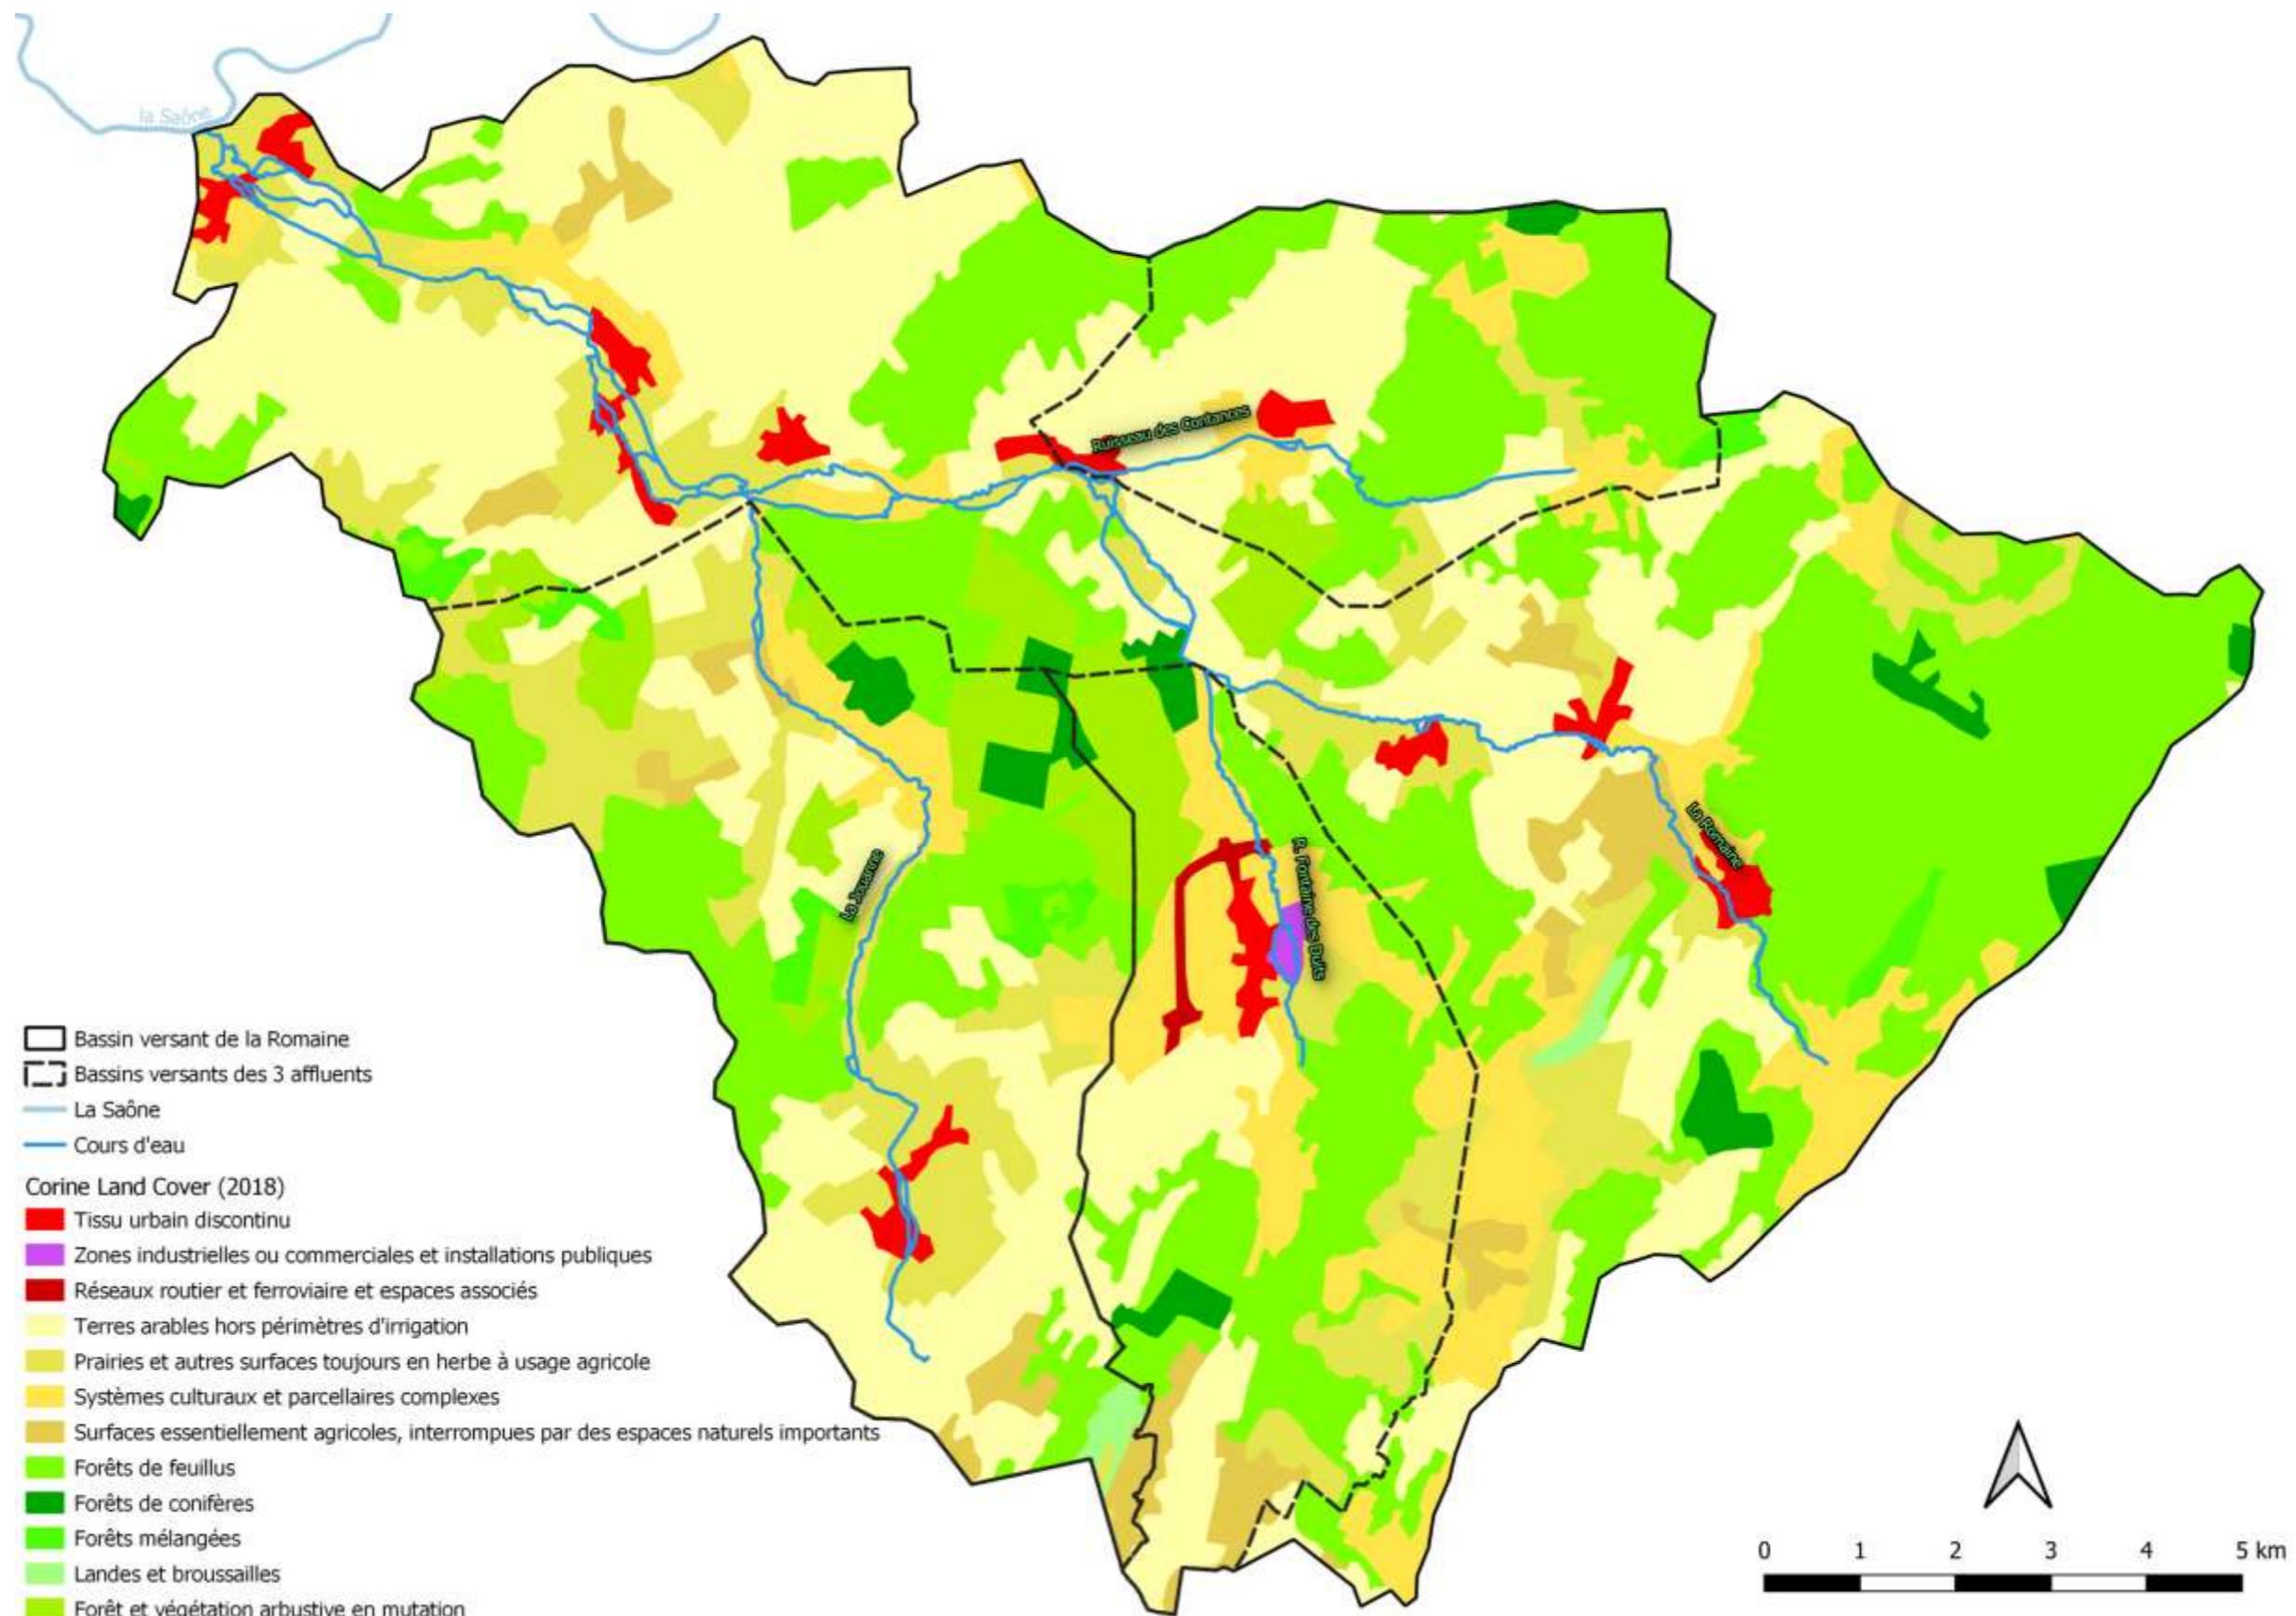
Figure 2 : Carte d'occupation des sols - CORINE LAND COVER (2018)

Les zones agricoles dominent sur les bassins versants, représentant 50 à 60 % de la surface. En ne retenant que la culture céréalière, celle-ci représente de 53 à 76 % de la surface agricole sur les bassins versants. Le blé est la céréale dominante des cultures (20% de la surface agricole) à l'échelle de la Romaine (données issues du Référentiel Parcellaire Graphique 2022).

Les forêts représentent la majeure partie restante, l’urbanisation étant globalement faible.

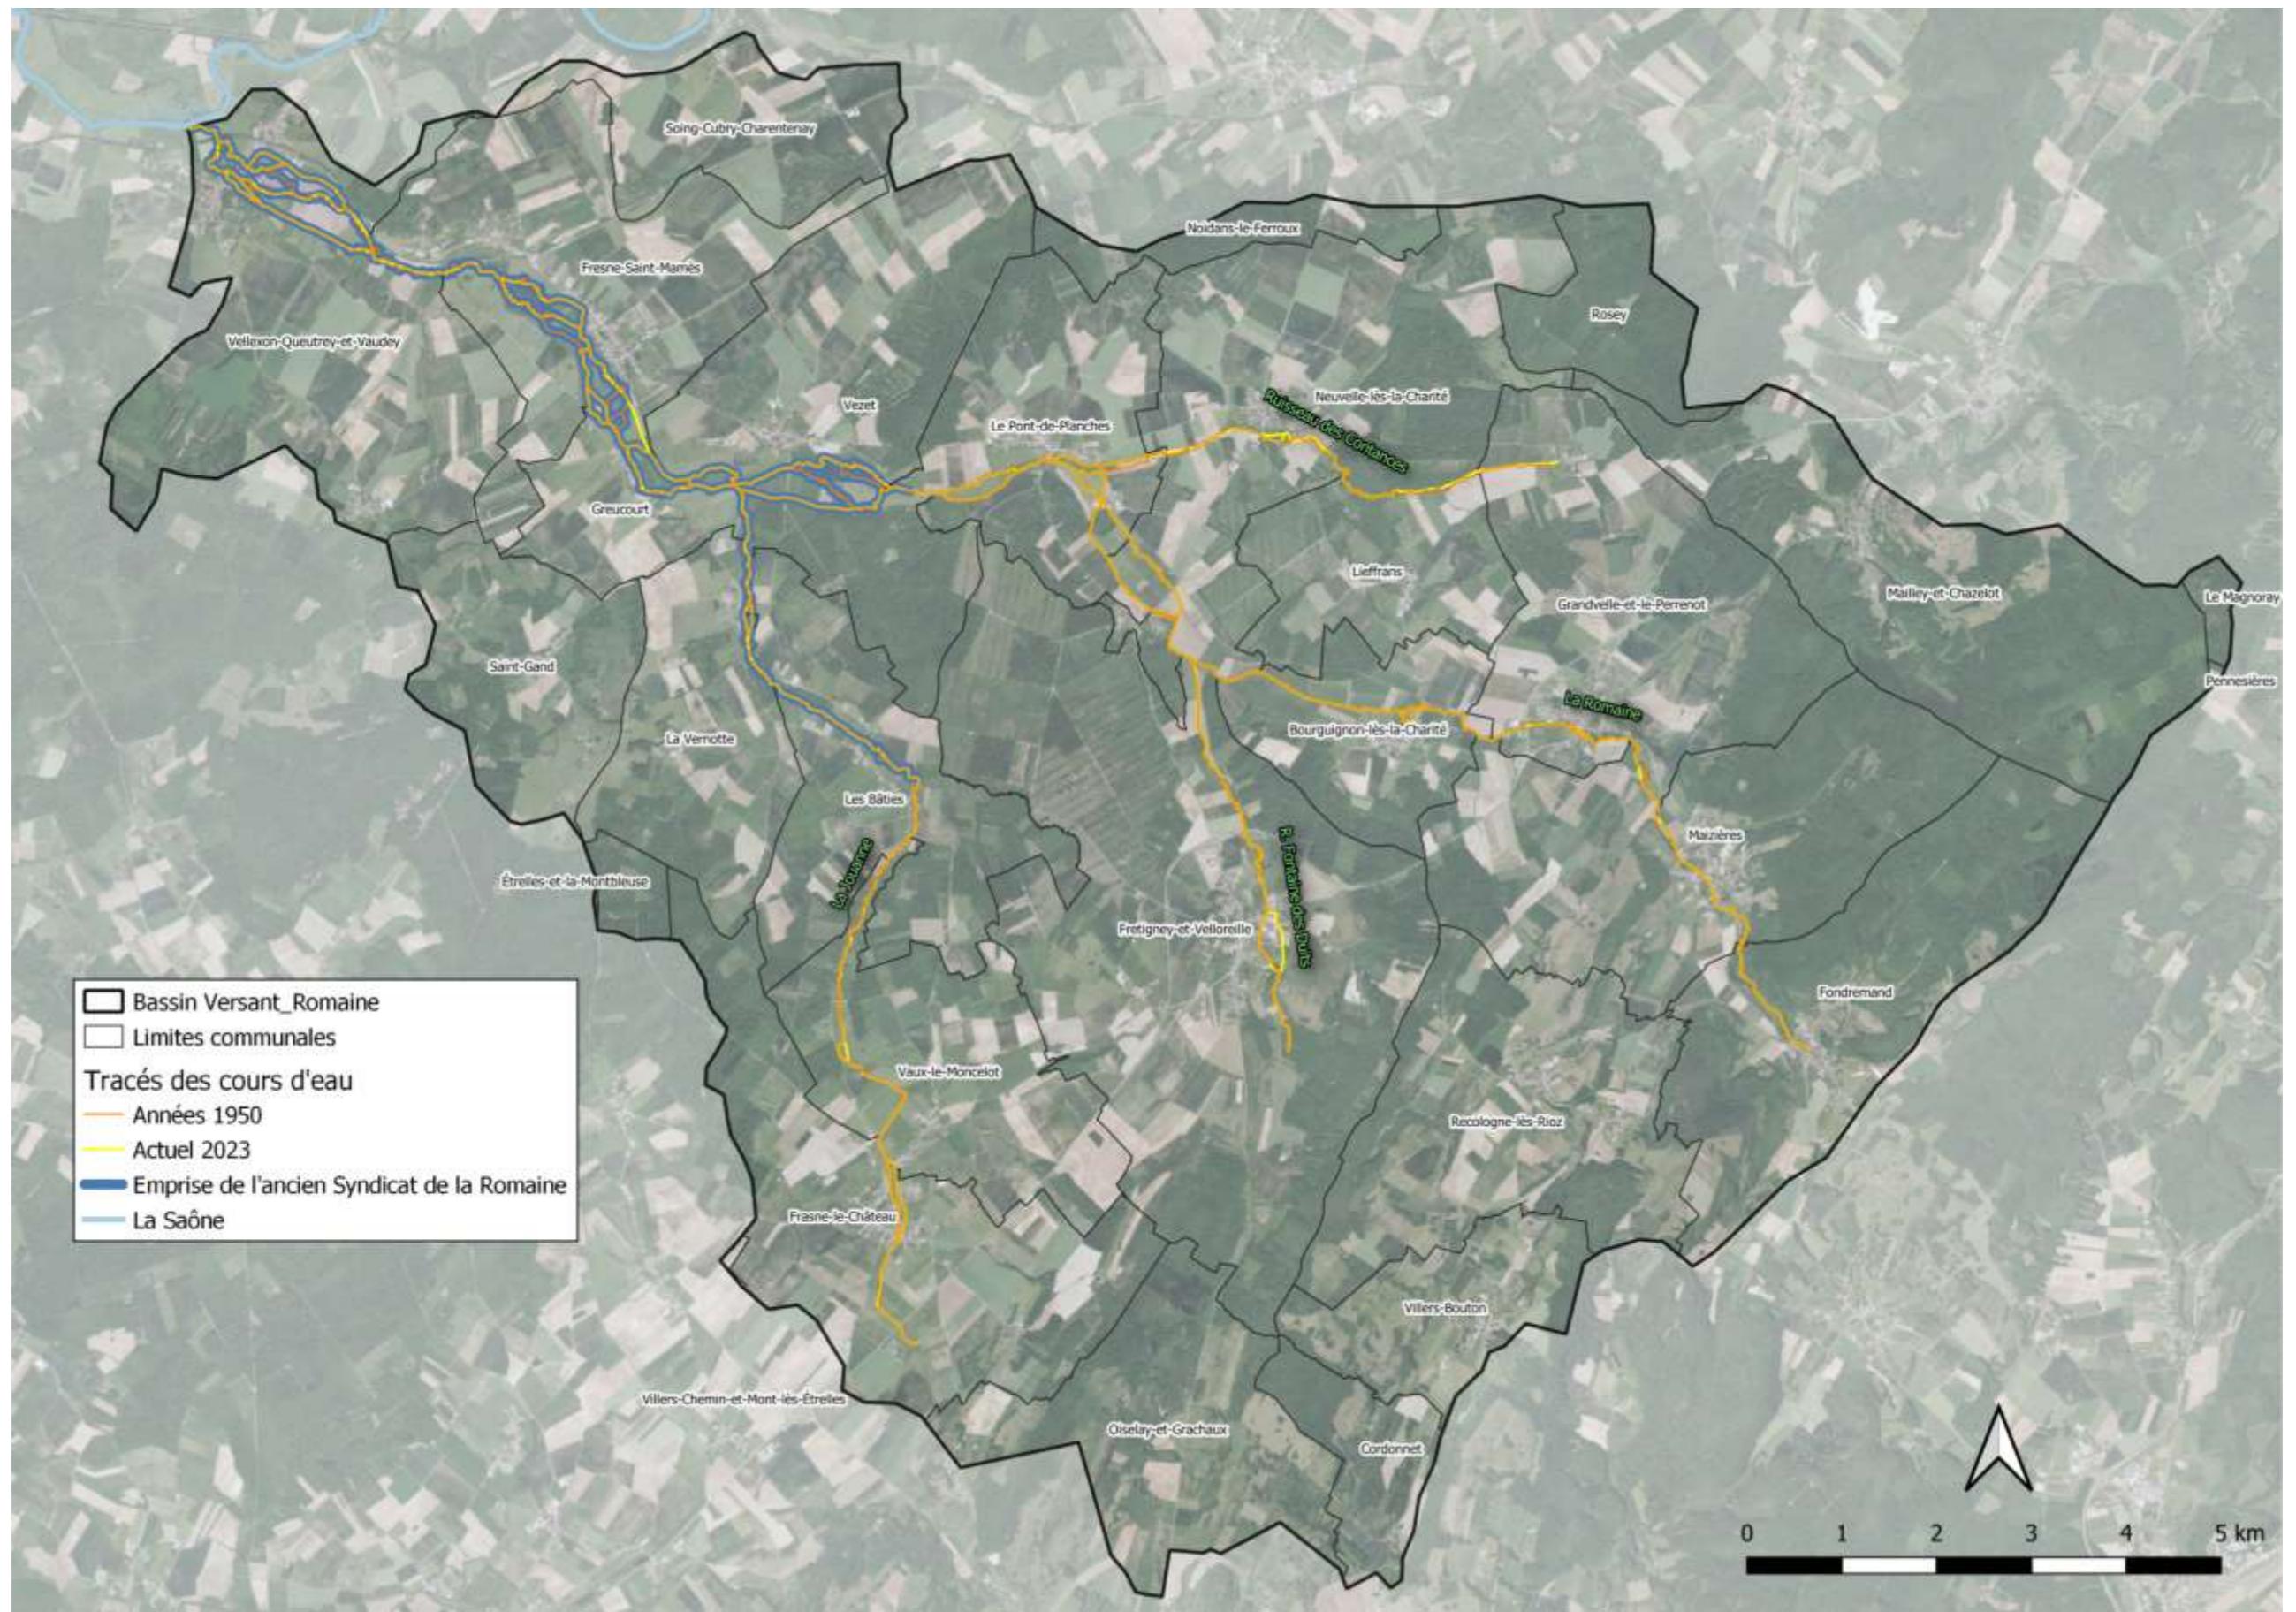
Figure 3 : Carte des anciens tracés des cours d'eau (années 1950 vs état actuel 2023)

La carte suivante (figure 3) permet d'observer les tracés des cours d'eau étudiés, dans les années 1950 et dans leur état actuel (en se basant sur des images satellites/orthophotos).

Ruisseau des Contances		
Tracé 2024	4871	m
Tracé 1950	6602	m
Différence	-1731	m
plusieurs bras ont été supprimés, notamment 1 grand en aval de Neuvelle-lès-la-Charité et 1 en amont de Neuvelle-lès-la-Charité		
Fontaine des Duits		
Tracé 2024	5921	m
Tracé 1950	6092	m
Différence	-171	m
quelques méandres ont été supprimés en aval de Fretigney		
le bras RD derrière l'usine Mischler n'était pas le même à cette époque		
des travaux sont antérieurs à 1950 notamment sur l'aval proche Romaine, rectiligne		
Jouanne		
Tracé 2024	10534	m
Tracé 1950	13516	m
Différence	-2982	m
beaucoup de méandres ont été supprimés		
Romaine		
Tracé 2024	42351	m
Tracé 1950	48290	m
Différence	-5939	m
en considérant tous les bras

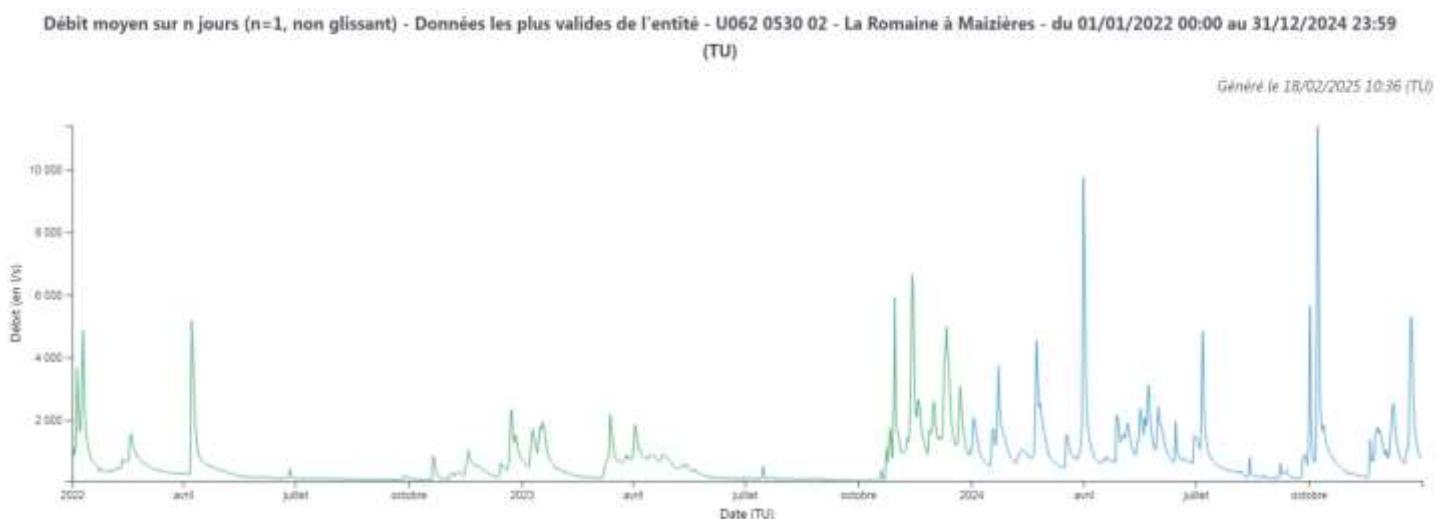
Figure 4 - Hydrogramme des débits moyens journaliers de la Romaine (station Maizières) entre 2022 et 2024.

L'année 2022 a montré un début d'année avec des débits plutôt soutenus, suivi d'un étiage marqué de mai à octobre. Les débits de crue restent modérés avec des maxima approchant les 5 m^3/s .

L'année 2023 a été globalement sèche jusqu'à mi-octobre, associant des débits moyens de début d'année à un étiage marqué et prolongé sur la période de juin-octobre. Une période d'importantes précipitations se met ensuite en place qui va se poursuivre jusqu'à la fin de l'année puis largement sur l'année 2024.

L'année 2024 montre un caractère particulièrement pluvieux avec des débits très soutenus jusqu'à la mi-juillet. Les débits minimaux restent proches des 600 l/s. **La période d'étiage est courte** et ne dépasse pas 6 semaines entre le 25/07 et le 25/09. **Les pics de crue sont importants** avec l'enregistrement de deux événements de l'ordre de 10 m^3/s en avril puis 15 m^3/s en octobre (événement type crue quinquennale).

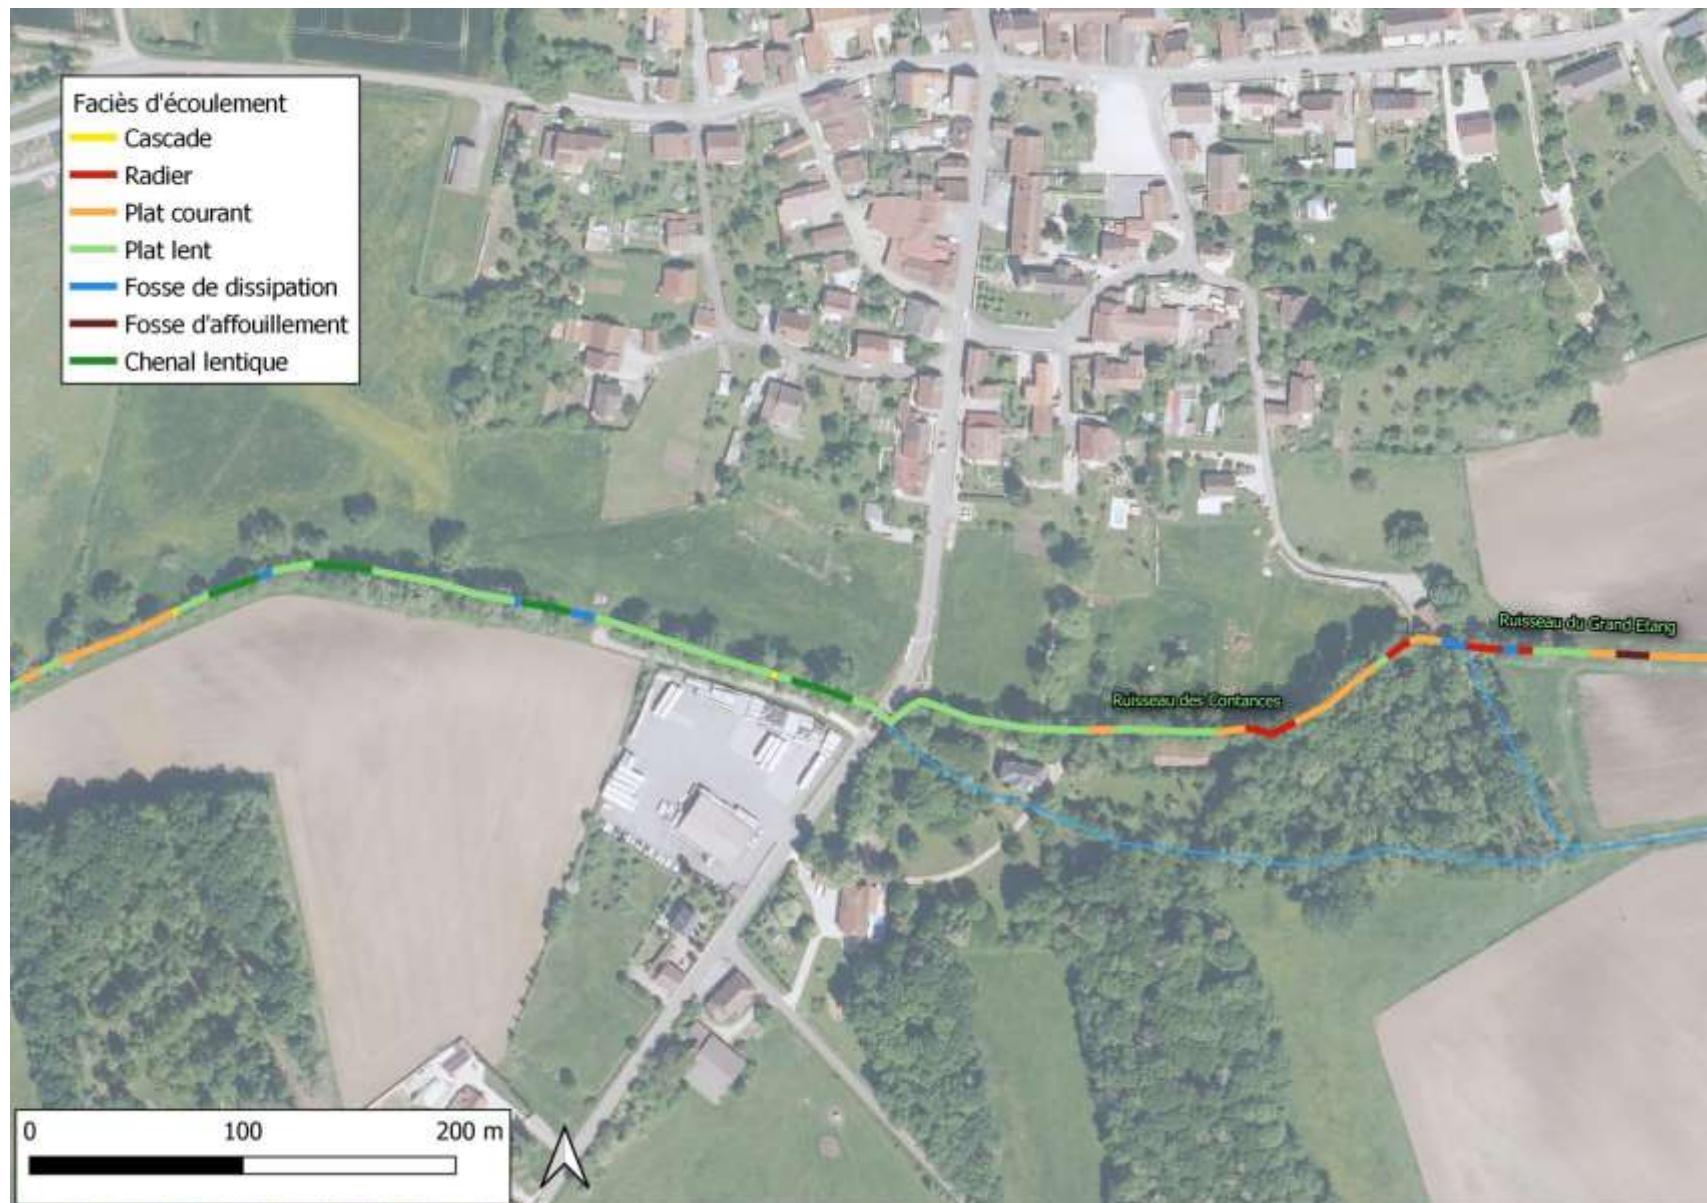
Figure 7 - Exemple de faciès d'écoulement sur le Ruisseau des Contances à Neuville-lès-la-Charité

Page suivante, un exemple de cartographie des faciès d'écoulement du ruisseau des Contances dans le secteur de Neuvelle-lès-la-Charité.

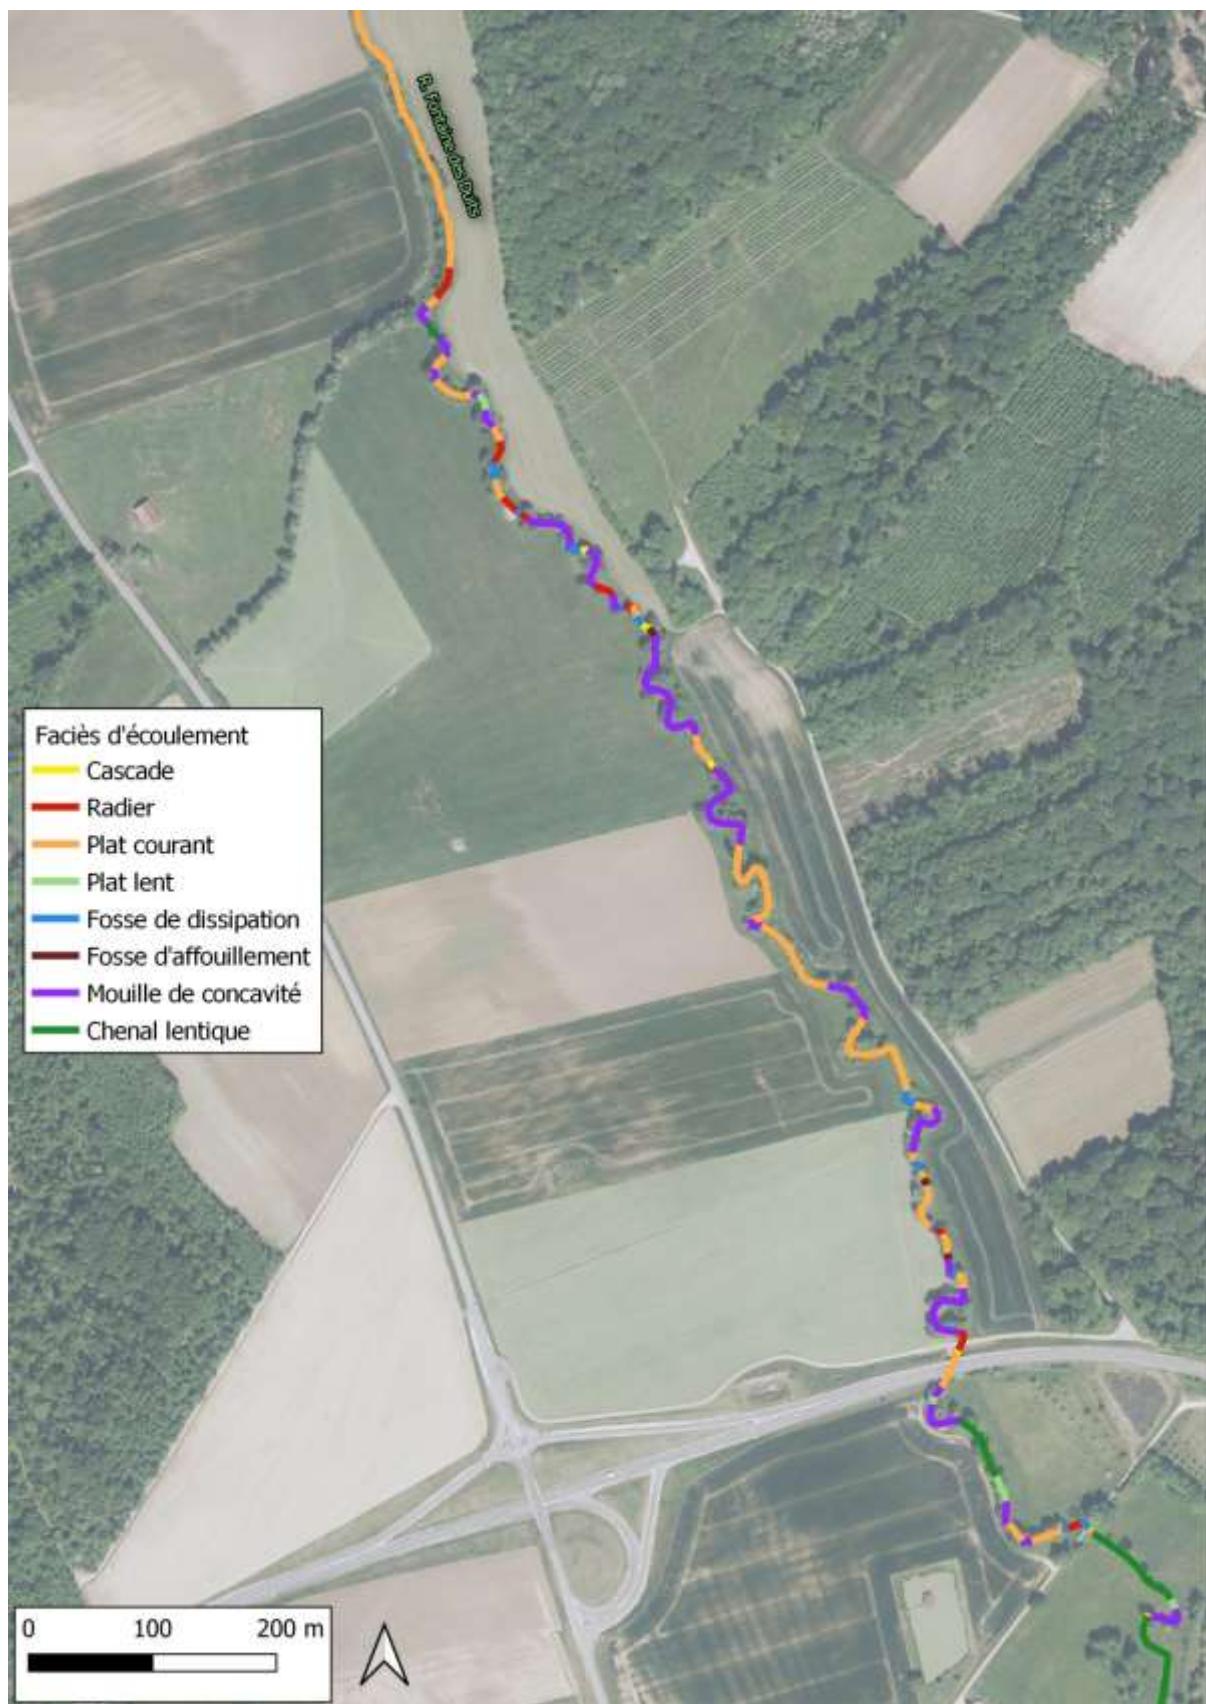
Figure 8 - Exemple de faciès d'écoulement du ruisseau de la Fontaine des Duits en aval de la route RD474

Page suivante, un exemple de cartographie des faciès d'écoulement du ruisseau de la Fontaine des Duits, dans le secteur très sinueux en aval de la RD474.

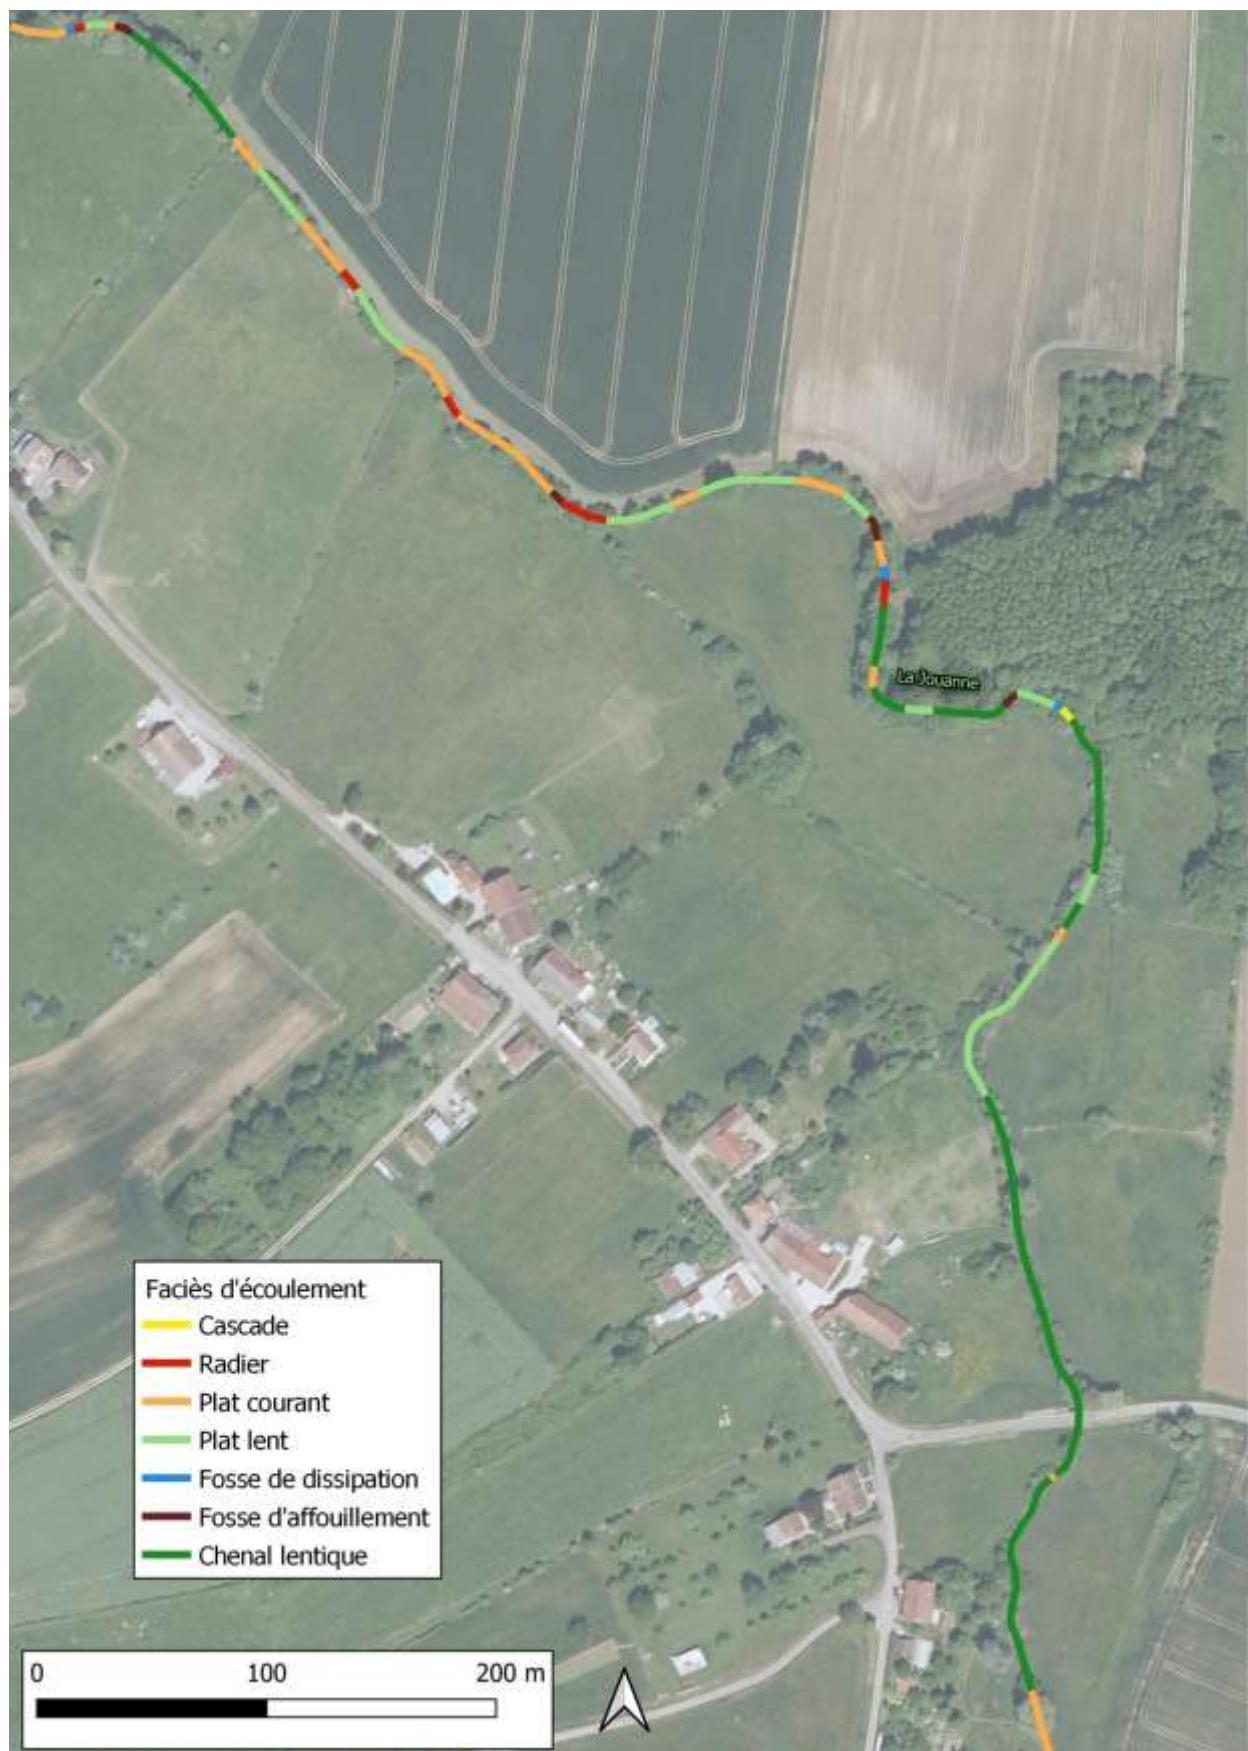
Figure 9 - Exemple de cartographie des faciès d'écoulement de la Jouanne dans le secteur des Bâties

Page suivante, un exemple de cartographie de faciès d'écoulement de la Jouanne, à l'amont de la commune des Bâties

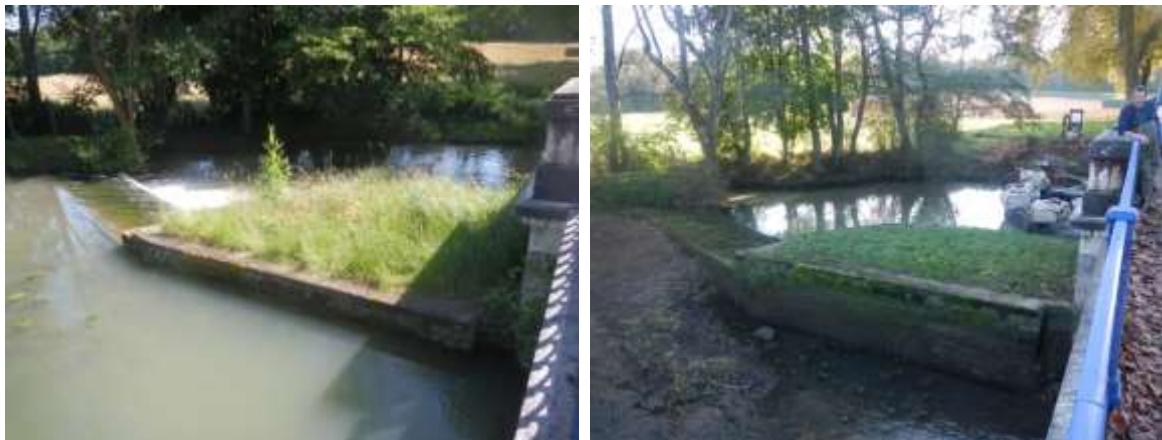
Figure 10 - Ligne d'eau de la Romaine à Pont de Planches hors travaux (à gauche 19/06/24) et en période travaux (à droite 29/10/24). 80cm de différence de hauteur d'eau.

***Secteur de Pont-de-Planches :** au moment des reconnaissances de la Romaine sur ce secteur, des travaux étaient en cours au niveau du pont à Pont-de-Planches ; la ligne d'eau fut abaissée de 80 cm, avec pour répercussion, une moindre profondeur d'eau dans le chenal en amont. Une visite de terrain ultérieure a permis d'observer l'influence du bief avec les vannes fermées, après cette période de travaux : le chenal lenticulaire se prolonge de 335m vers l'amont et vient ennoyer une partie des faciès lotiques observés dans le lit méandriforme (cf Carte figure 12). La longueur d'influence alterne ainsi entre 340 et 675m en fonction de la position des vannes du moulin à Pont-de-Planches.
