Etude globale de la Romaine et de ses affluents

Qualité physique &
Végétation rivulaire

Mars 2025

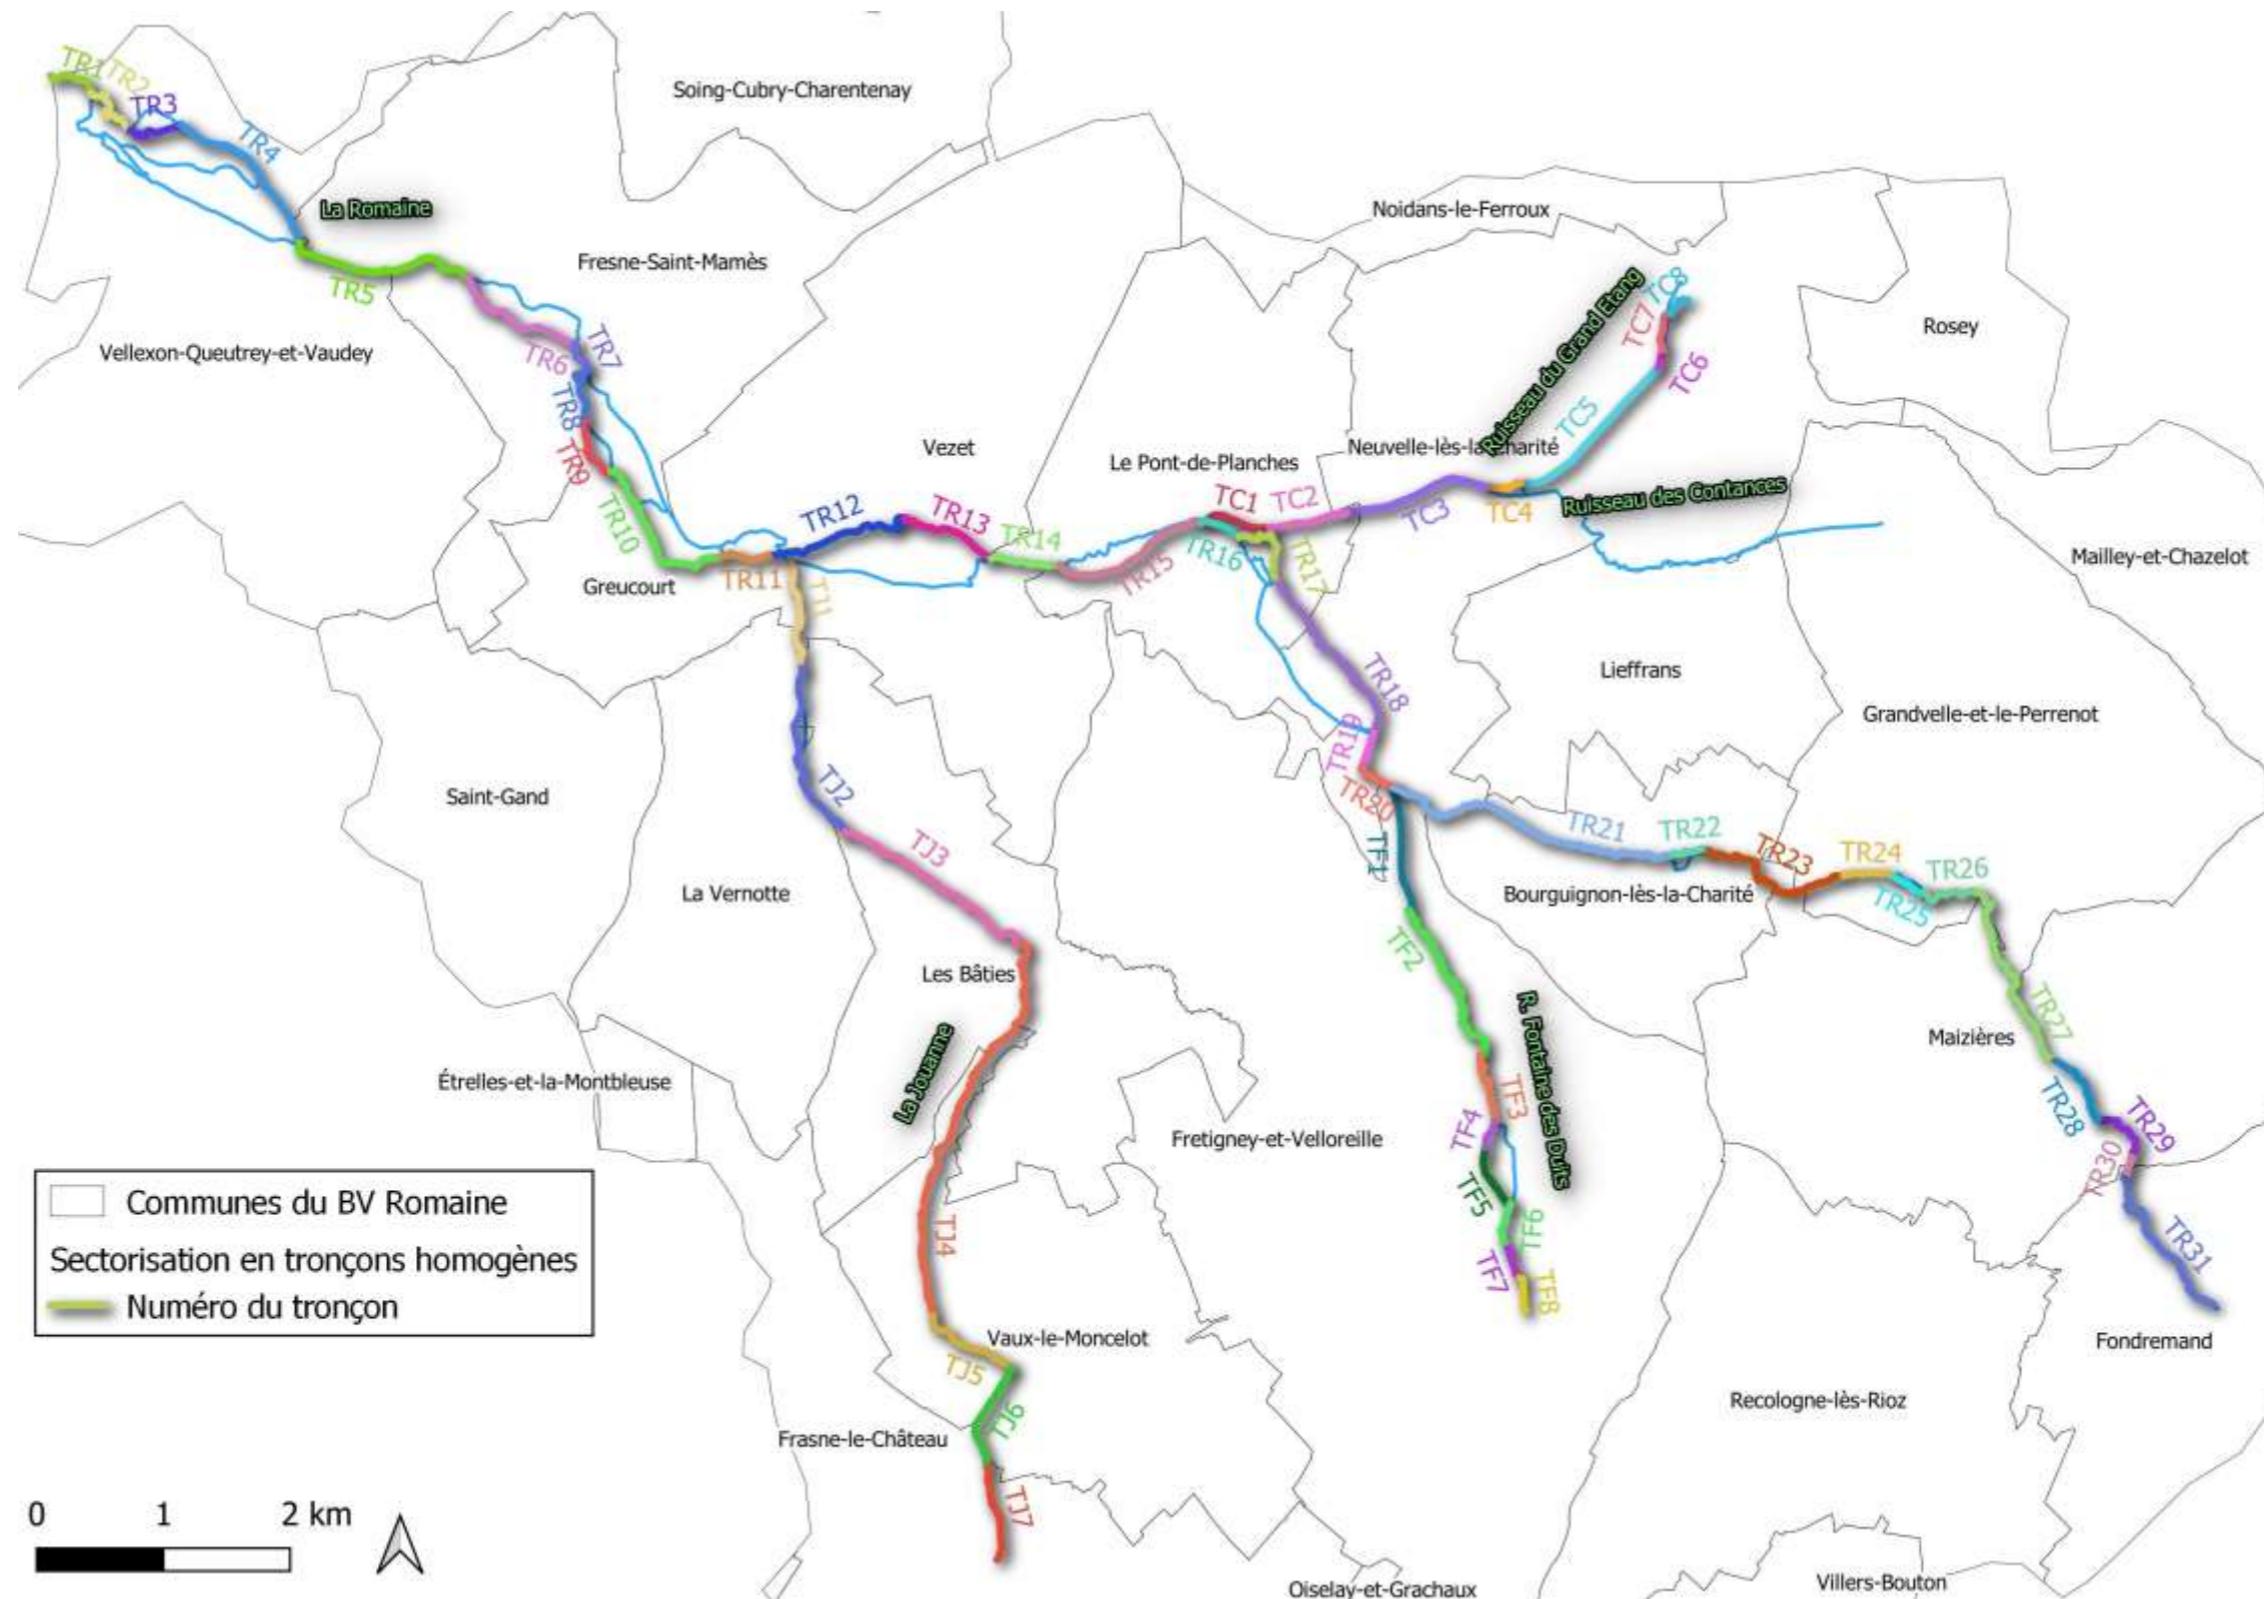
Figure 13 - Sectorisation des cours d'eau en tronçons homogènes

La carte ci-contre présente le découpage des cours d'eau en tronçons et leur numérotation. On comptabilise 8 tronçons sur le ruisseau des Contances, 8 sur la Fontaine des Duits, 7 sur la Jouanne et 31 sur la Romaine.

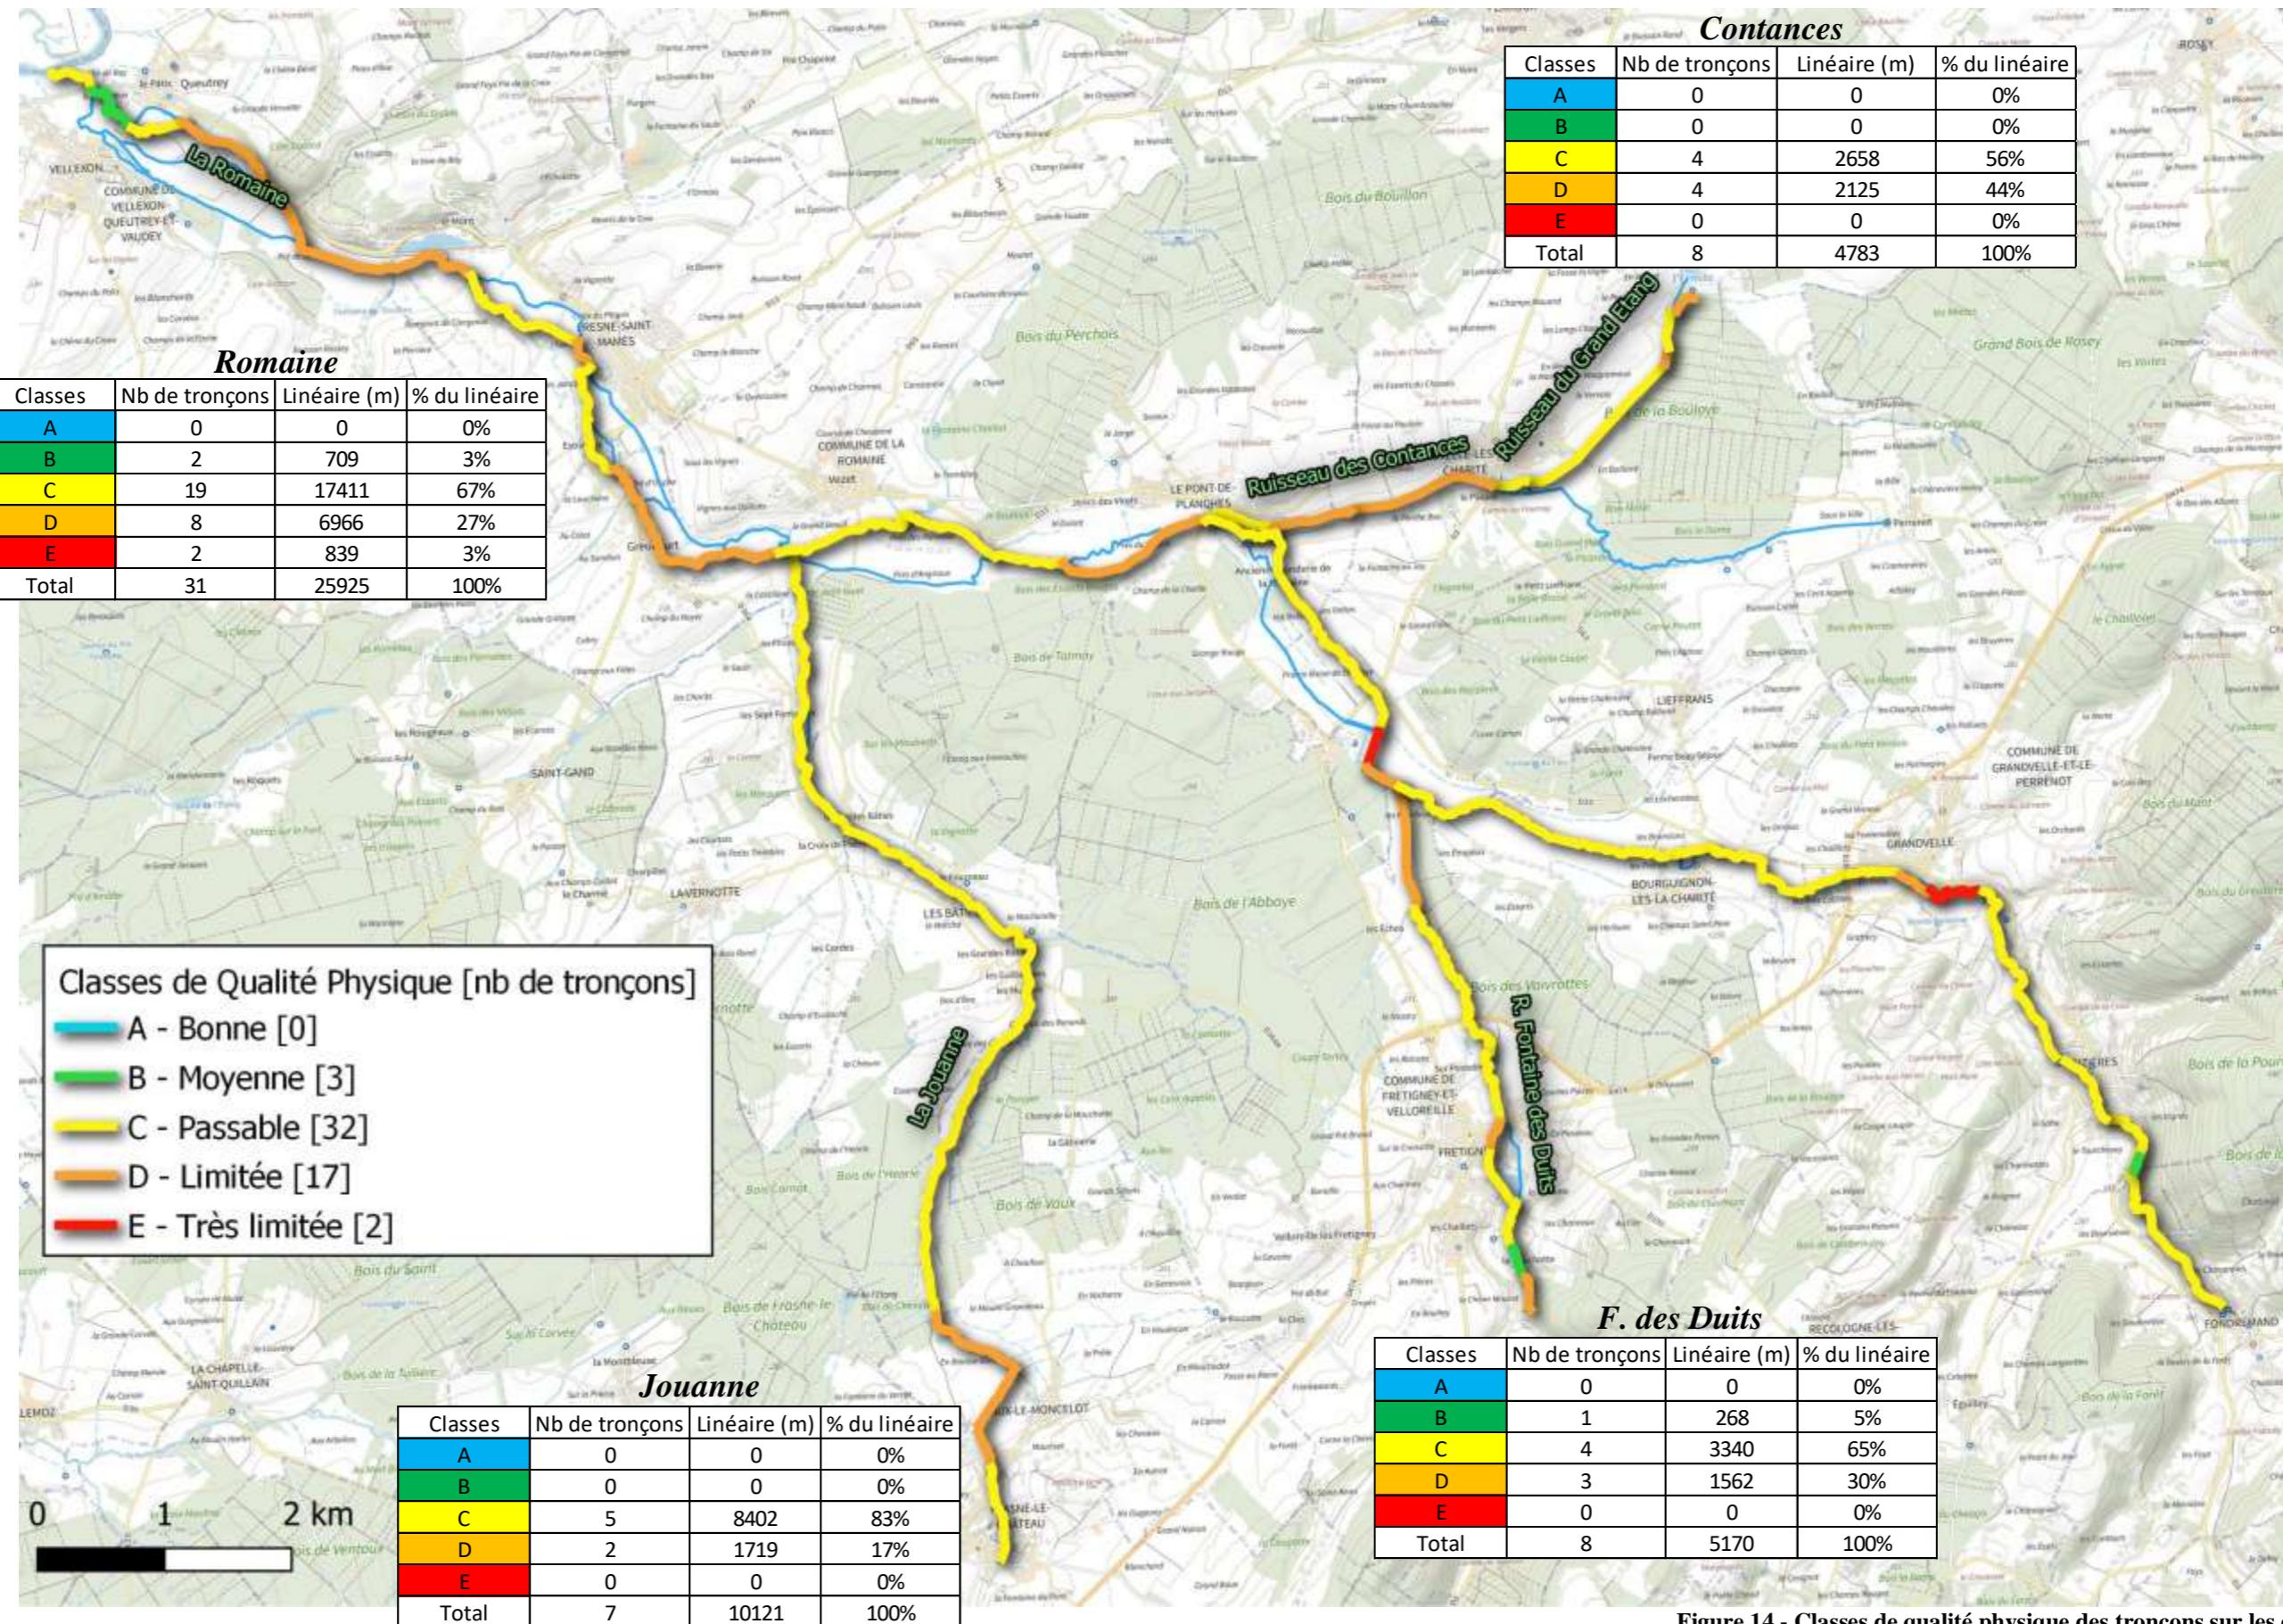
Figure 14 - Classes de qualité physique des tronçons sur les cours d'eau

La carte suivante représente les classes de qualité physique des tronçons reconnus sur les cours d'eau.

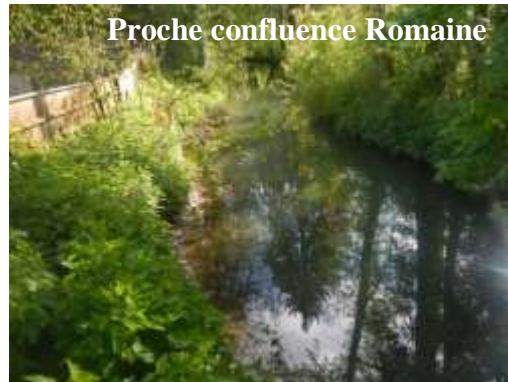
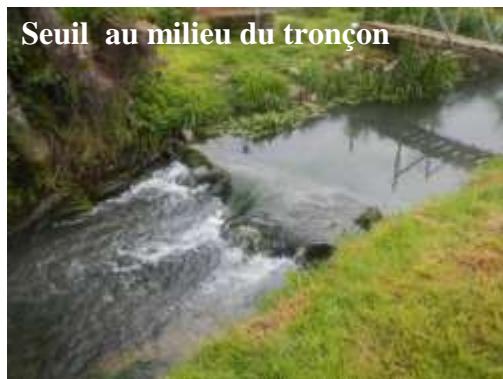
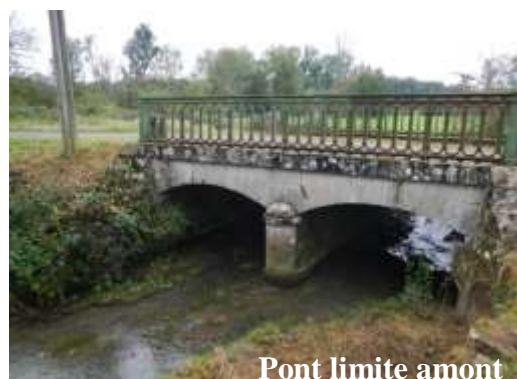
- **Tronçon 1**

La moitié aval de ce tronçon est sous influence de l’ouvrage de Pont de Planches, se caractérisant par un chenal lentique à dominance limoneuse. Un unique plat courant se localise en aval immédiat d’un seuil en bloc. En amont, l’écoulement est un plat lent. Le fond devient majoritairement pierreux avec des berges peu hautes. La rive gauche est une vaste prairie inondable, la rive droite correspond à des jardins privés avec de multiples renforts de berges.

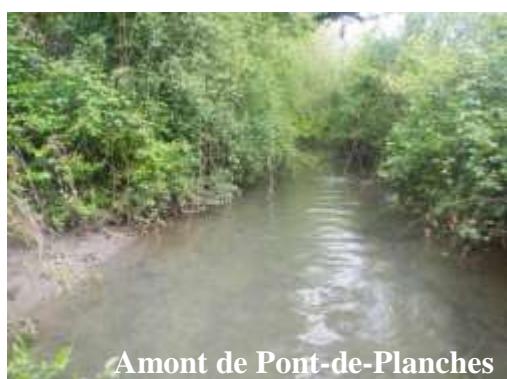
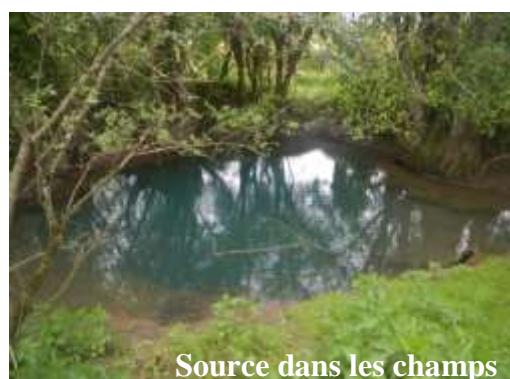
- **Tronçon 2**

Le ruisseau présente ici une grande homogénéité : un faciès de plat plus ou moins courant, sur un fond de gravier/sable. Les caches se limitent à quelques racinaires en aval du tronçon. La ripisylve est bien présente sur quasiment tout le linéaire et offre un ombrage au ruisseau. Le tronçon se termine en amont au niveau d’une source sous la forme d’une grande vasque dans le lit formant un petit bras en rive gauche.

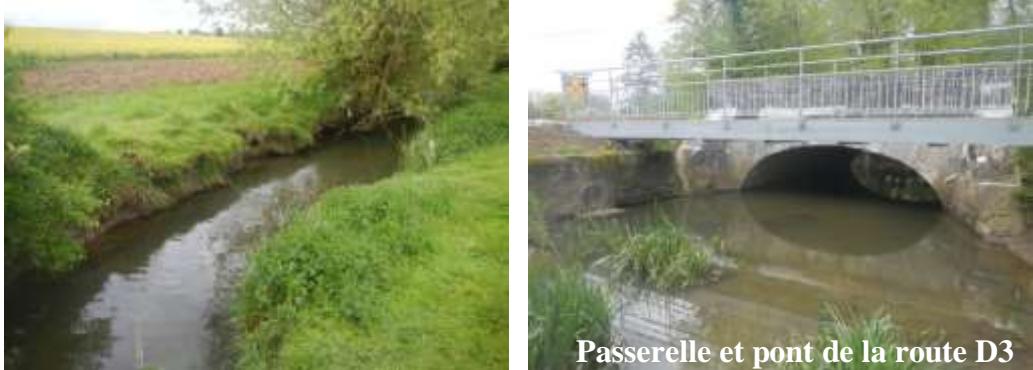
Ce tronçon d'un kilomètre s'étend jusqu'au pont de la D3 à Neuville-lès-la-Charité. Les embâcles sont nombreux. Le fond se compose de dalles de marne et de fines, dans un lit de 3 à 5m de large avec moins d'1% de caches : l'attractivité du tronçon est nulle.

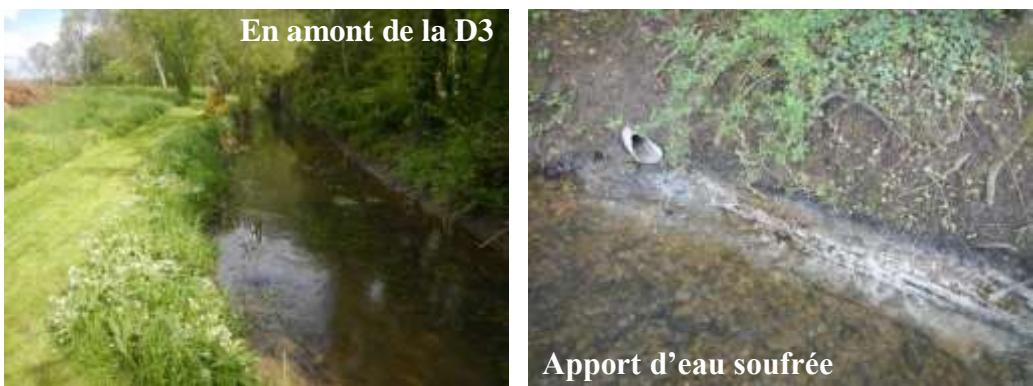
Ce tronçon se localise entre le pont de la D3 et la confluence avec le ruisseau dit Ru du Grand Etang (le bras des Contances proprement dit en rive gauche s'assèche temporairement, contrairement à cet affluent, qui apporte la majeure partie du débit toute l'année). La ripisylve est quasiment absente sur les terrains en rive droite. On observe une succession radier/plat sur un fond majoritairement graveleux et sableux. On note la présence étonnante d'une source soufrée dans la partie forestière amont en rive gauche (site pittoresque à valoriser).

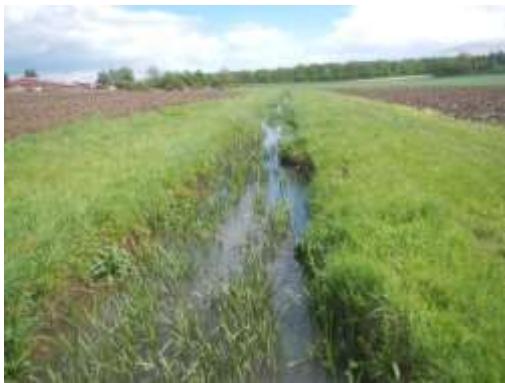
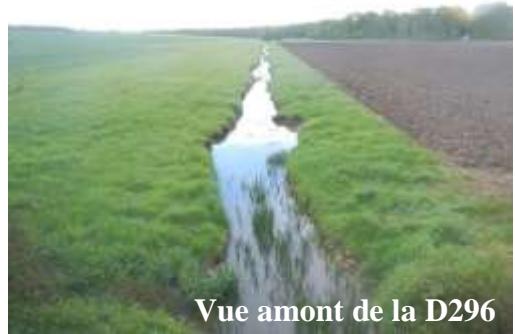
Vue amont de la D296

Ce tronçon se définit par un long linéaire rectifié sans ripisylve avec absence d'ombrage dans ses 2/3 aval (1km). On peut observer une petite sinuosité se créant ponctuellement dans le lit, avec présence d'hélophytes qui resserrent les largeurs et des dépôts latéraux de fines : signe d'un autoajustement après recalibrage. Les aulnes sont présents dans le tiers amont, avec formation d'embâcles dans le lit.

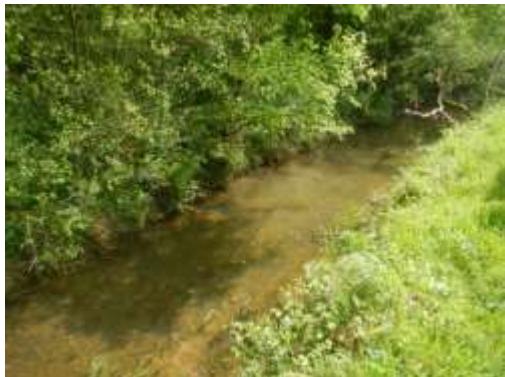
- Tronçon 6

Les hauteurs de berges sont en plus importantes par rapport aux tronçons à l'aval (1m en moyenne). Le lit demeure recalibré et la ripisylve est perchée, présente uniquement en rive gauche. On observe une succession de plats courants et radiers, sur un fond pierreux.

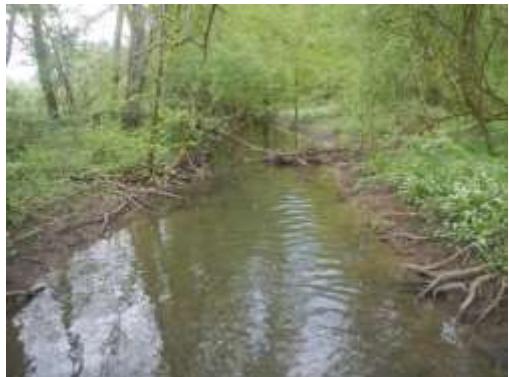
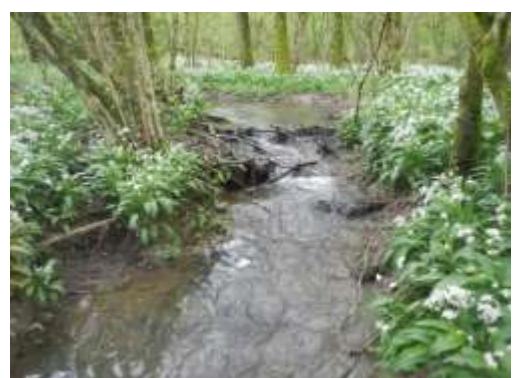
- Tronçon 7

Ce tronçon se compose d'une succession de plats lents et d'embâcles. Les hauteurs de berges sont variables : assez hautes dans sa partie aval (1m), faibles en amont des embâcles et dans la partie forestière amont (40cm).

Le lit est en surlargeur, sur un fond mélangé de graviers, dépôts de fines et litières. L'hétérogénéité globale est correcte mais l'attractivité est proche de zéro (pas de cache et pas de frayères).

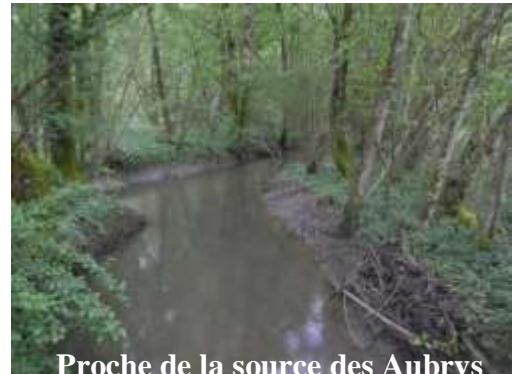
Proche de la source des Aubrys

Ce tronçon se situe entièrement en forêt. Les berges sont peu hautes, les écoulements plutôt lents. Le fond est à dominance de gravier associé à de la dalle ou des fines. Le lit est en surlageur et présente peu d'embâcles. La connectivité est bonne (unique classe A du linéaire), et le score attractif demeure très faible.

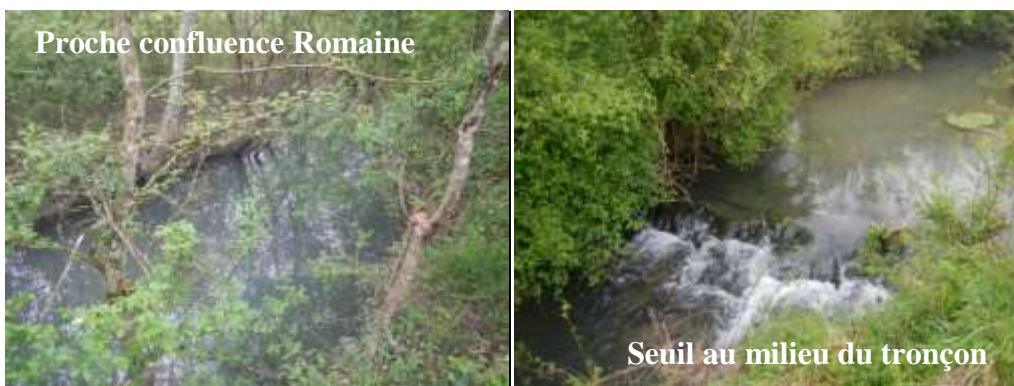
Ce tronçon débute par l'aval à la confluence avec la Romaine et se termine à la confluence avec un petit affluent en rive gauche 1 kilomètre en amont. Le lit est ici rectiligne et recalibré, le faciès chenal lentique domine. Les hauteurs de berges sont fortes, la connectivité est limitée. Les fonds se composent de boulettes de marnes, colmatés par du limons ; quelques placettes de graviers s'observent sur les plats courants notamment dans la partie amont du tronçon. L'attractivité et l'hétérogénéité globales sont très limitées.

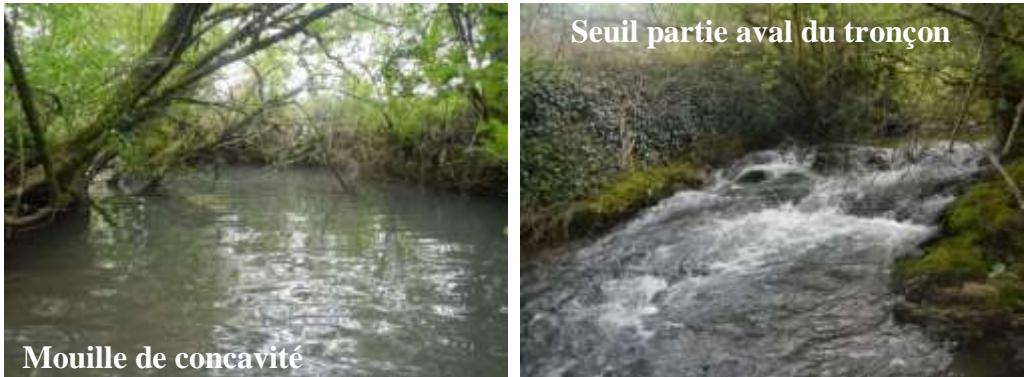
Ce tronçon très sinueux offre une belle alternance de faciès, avec globalement un fort ombrage en raison d'une ripisylve continue, toutefois déconnectée avec des hauteurs de berges encore importantes (1m). Quelques racines et sous-berges sont tout de même présentes, dans les mouilles de concavités notamment, bien représentées sur ce tronçon. Les fonds sont tantôt marno-sableux, tantôt graveleux. Dix seuils en enrochements se succèdent, tous franchissables.

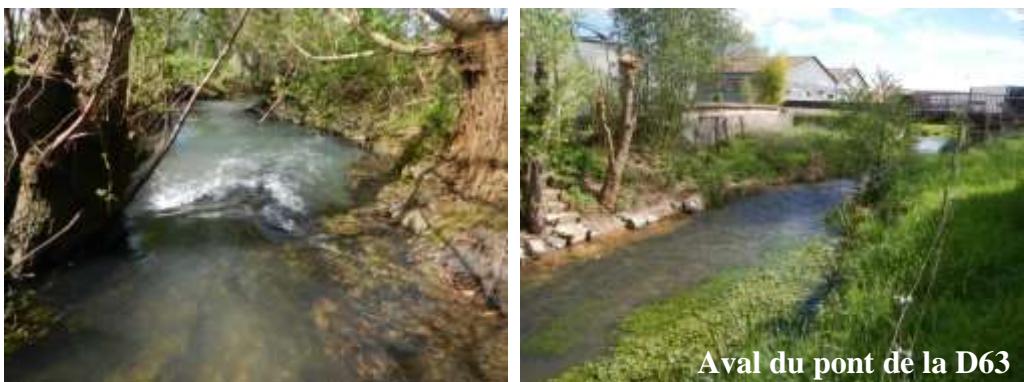
Ce tronçon s'étend du point de rejet de la STEP de Fretigney jusqu'au pont de la route D63 en amont, où confluе les deux bras de la rivière à l'ancienne usine Mischler. L'hétérogénéité globale est correcte, le lit est sinueux dans la partie aval, les fonds sont composés à dominante de sable et de graviers. Les berges sont hautes (1.2m en moyenne). Les caches sont rares et les frayères potentielles inexistantes. L'attractivité est faible.

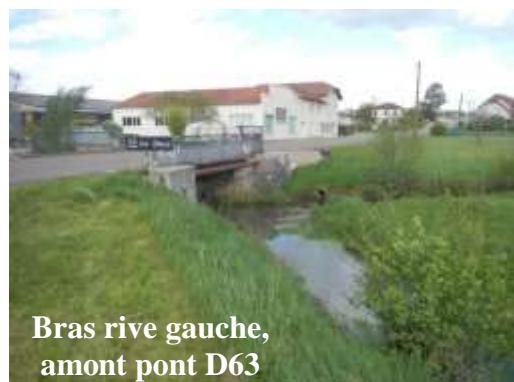
Ce tronçon correspond à l'aval du bras du cours d'eau rive gauche dans le village de Fretigney. Les fonds sont sableux dans les zones lentiques et pierreux dans les courants.

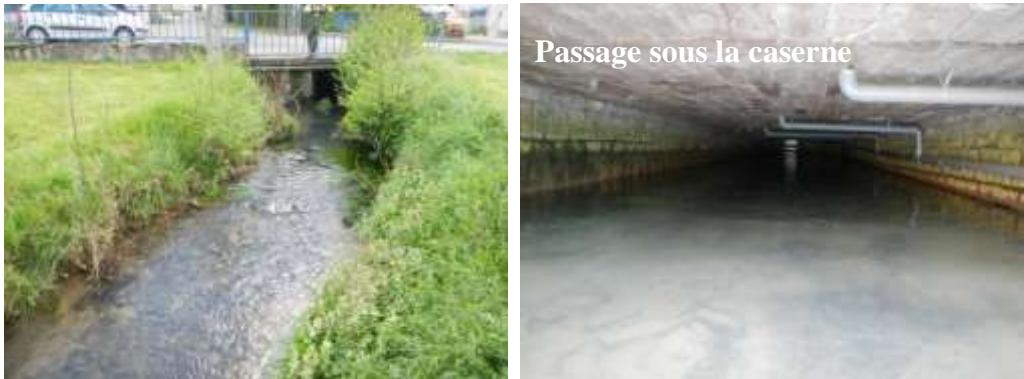
La limite amont du tronçon est l'importante chute d'eau (ancien moulin) sous la caserne des pompiers, totalement infranchissable. 40m sont couverts par le bâtiment.

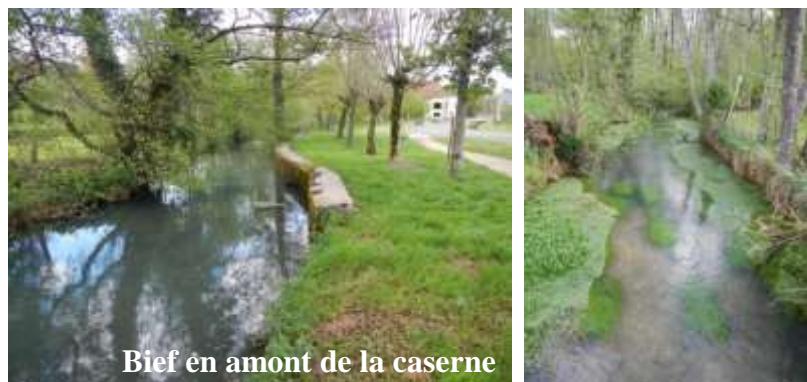
A l'amont de la caserne, le bras du cours d'eau longe l'étang de pêche de la commune. Ce bief est sous influence du seuil aval, et les ¾ du linéaire sont formés par un chenal lentique, homogène et vaseux.

Les berges sont basses, la ripisylve est arborée continue sur quasiment toute la rive gauche et bien connective en amont du tronçon. Le score de connectivité du tronçon est ainsi ici le plus élevé du cours d'eau (classe A). L'attractivité globale demeure cependant faible avec des zones de caches limitées et des fonds dominés par des substrats fins (vase, sable). Dans la partie forestière à l'amont du bief, on observe un plat courant doté d'un bon recouvrement d'herbiers (dont callitriches, cresson) sur fond sableux litiére.

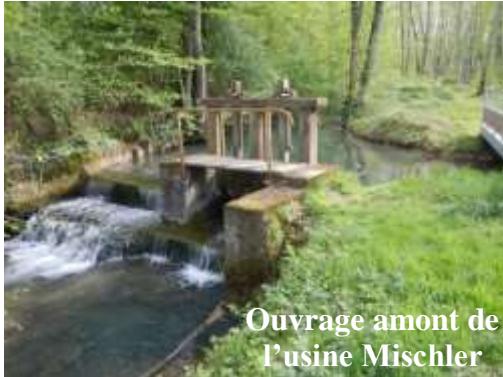
Ouvrage amont de l'usine Mischler

Ce tronçon se compose en une succession de 2 biefs lentiques chacun sous influence d'un ouvrage (barrage Mischler de séparation des bras à l'aval, et seuil du lavoir en milieu de tronçon). Un radier se localise en aval du lavoir. Les berges sont peu hautes et la ripisylve continue. Les fonds sont à dominante de pierres, et sable, les hauteurs d'eau variées et l'ombrage important. L'hétérogénéité globale et la connectivité latérale sont donc correctes. L'attractivité reste encore très limitée avec notamment toujours ce déficit en caches, et l'absence de frayères potentielles. Le tronçon se termine 150m en aval du moulin de la Rouchotte, en limite amont d'un long plat lentique.

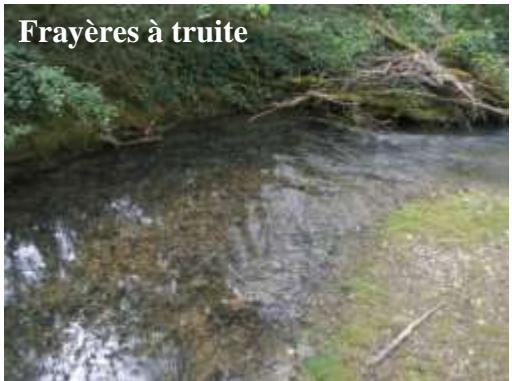
Frayères à truite

Avec l'augmentation de la pente du cours d'eau et une légère sinuosité, les faciès sont courts et s'alternent rapidement et on observe une belle succession radier/mouille. Ce tronçon obtient le score d'attractivité le plus grand (classe B). Les caches sont bien présentes en raison d'une bonne connexion aux racines des arbres. Les fonds de graviers et galets permettent de localiser plusieurs zones de frayères potentielles pour les truites. L'ombrage est important. Quelques bryophytes s'observent sur certains radiers plus éclairés. Le lit mesure entre 2.5 et 5m de large.

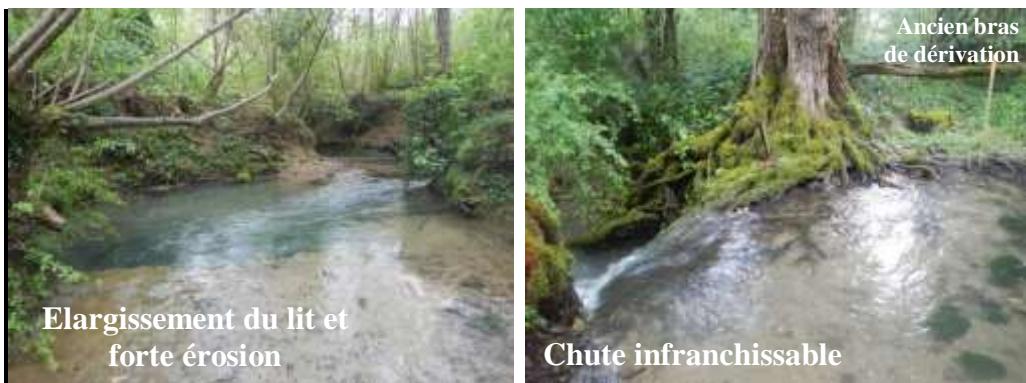
- Tronçon 8

Le tronçon 8 débute au niveau d'un fort élargissement du lit en amont du moulin de la Rouchotte. Les berges sont très érodées et deviennent très hautes (1.7m) sur 30m de long (courant vif à 1m/s sur la marne) remontant jusqu'au pied d'une importante chute infranchissable formée par une grosse racine. Ce linéaire a été créé par une brèche dans le canal d'aménée au moulin. Le ruisseau n'est pas dans son fond de thalweg.

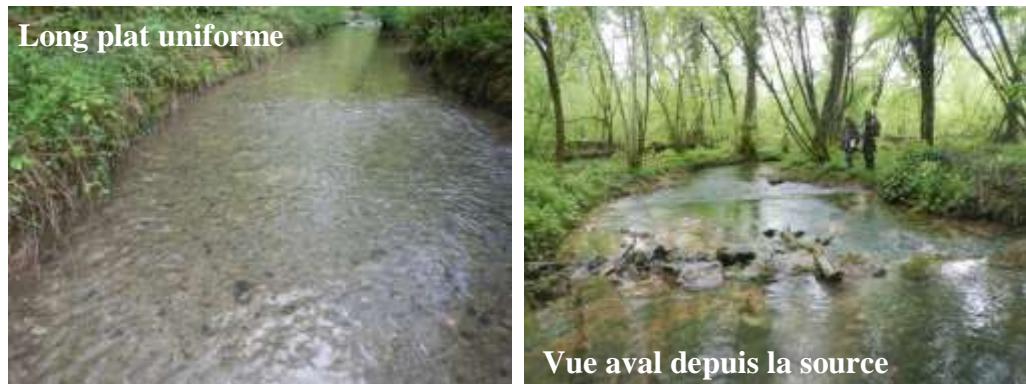
En amont, un long plat rectiligne non naturel (ancien canal d'aménée) s'étend sur plus d'une centaine de mètres, avec un fond de galets et graviers (intéressant) sans aucune cache. Les berges mesurent entre 70 et 90cm en moyenne. La ripisylve est continue sur les berges mais déconnectée. Proche de la source, quelques faciès supplémentaires (radiers, fosse avec blocs) offre une certaine hétérogénéité à l'habitat aquatique.

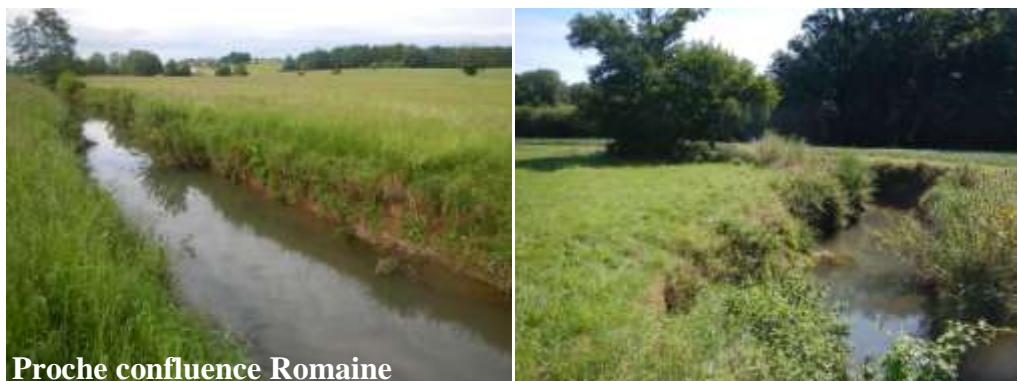
Le lit est en surlageur et les berges sont hautes, abruptes et très érodées. Dans la partie aval, quelques éboulements de berges se végétalisent et deviennent des risbermes. Les fonds sont composés de marnes et de dépôts de matières fines. Plus en amont, la pente augmente légèrement et un fond de gravier apparaît sur les plats courants, avec quelques sites de frayères à truite potentielles. Toutefois les hauteurs de berges s’accentuent encore et peuvent atteindre près de 2m. La ripisylve absente de la rive droite, est éparses sur la rive gauche.

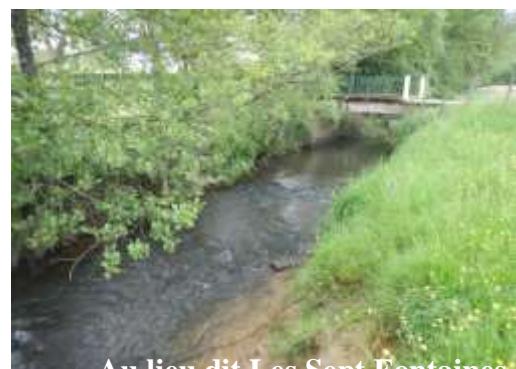
Au lieu dit Les Sept Fontaines

Sur ce tronçon se succèdent des zones courantes et lentiques entrecoupées d’embâcles ou de seuils artificiels. Des graviers et pierres fines composent la majorité des fonds, la dalle est présente dans les chenaux lentiques. On note l’apparition de caches par la présence de racinaires. La ripisylve est semi-continue ou continue. Des bois morts induisent la formation de plusieurs fosses d’affouillement. Le milieu gagne en hétérogénéité et attractivité. Les berges décapées sont hautes de 1.3 à 1.8m. Le lit est en

grande surlargeur et peut atteindre 6m de large. Le tronçon termine en amont sur un seuil en enrochement aux Petites-Bâties.

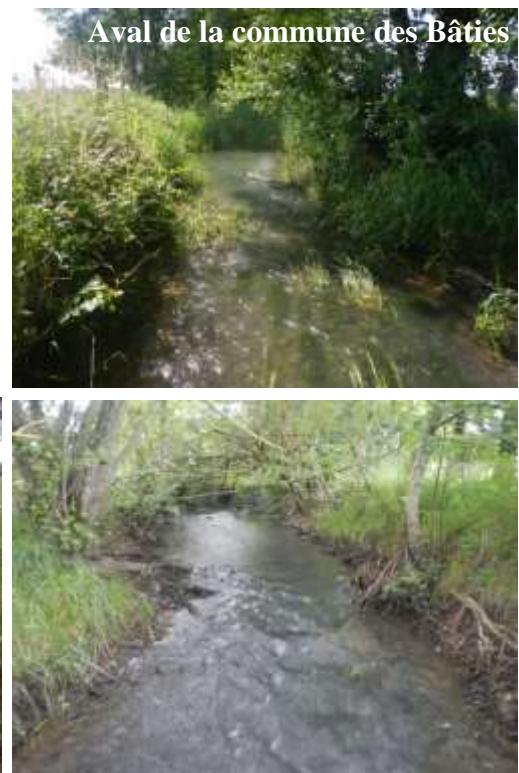
Ce tronçon qui traverse la commune des Bâties possède de belles successions de faciès radiers/plats pierreux, entrecoupées de long chenaux lentiques sur fond de marne. Des bryophytes peuvent s'observer dans les radiers ensoleillés (apparition d'algues également). Des racinaires et hélophytes offrent quelques caches. Des frayères potentielles à truites sont localisées. Néanmoins le tracé est rectiligne (sauf l'amont), incisé mais les berges sont moins hautes (1m en moyenne).

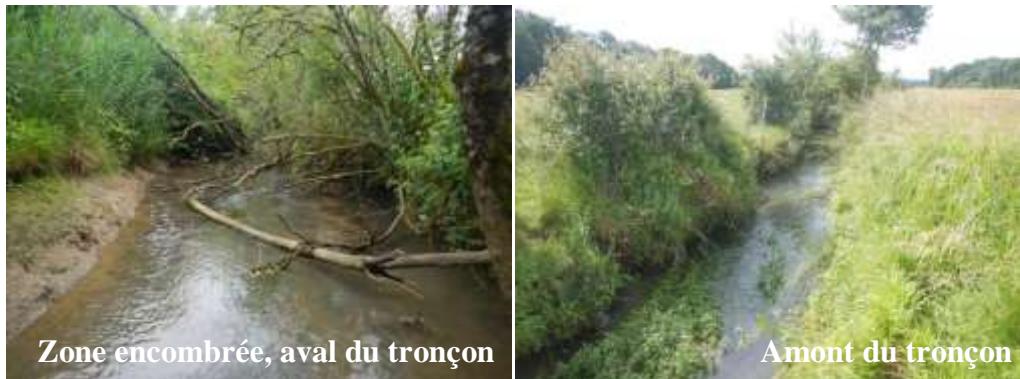
Ce tronçon est le plus long sur ce cours d'eau (3.3km). Globalement il s'agit d'une succession de zones ouvertes et lumineuses avec présence d'hélophytes, et de zones encombrées avec des embâcles. D'importantes zones de dépôts de vase et limon sont également localisées. Le cours d'eau rectifié traverse un long secteur de pâtures et prairies, sur des fonds majoritairement composés de dalle de marne et de fines. Le plat courant à vitesse modérée (10-30cm/s) représente 75% du linéaire, dans un lit de 2 à 3.5m de large et des berges de 80cm à 1.3m. Plusieurs petites afférences de sources sont observées le long de ce tronçon, sur les deux rives.

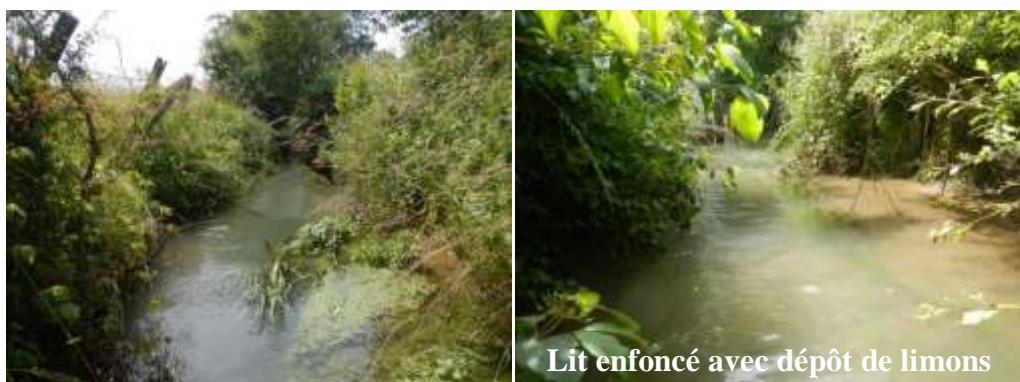
Le lit est enfoncé (berge de 1m30 en moyenne) et les fonds se composent de dalle de marne et de dépôts de limons. Les écoulements se limitent à un faciès de plat plus ou moins courant. Les caches intéressantes sont rares, l'attractivité est quasiment nulle. La ripisylve assez peu présente n'est pas connective. Une frange herbacée touffue et quelques hydrophytes en rives viennent étayer l'habitat de bordure.

L'affluence des eaux du lavoir de Vaux-le-Moncelot en rive droite délimite l'amont du tronçon.

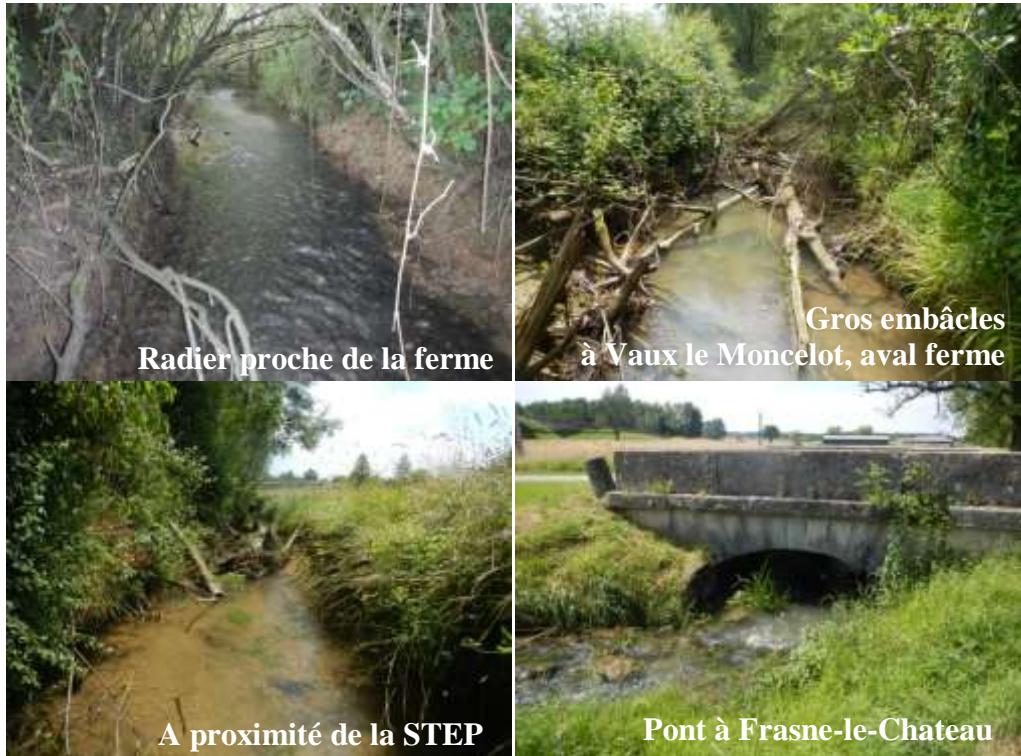
Ce linéaire est très dégradé. De nombreux embâcles jonchent le lit, rectiligne, et les hauteurs de berges augmentent par rapport au tronçon précédent (1.6 à 1.8m). Les faciès globalement lotiques correspondent à une succession de radier/plat, sur des fonds majoritairement de dalle et de graviers. Les caches sont là encore rares et se limitent à quelques racinaires en bordure. La

ripisylve, continue à l'aval, devient très épars dans la moitié amont du tronçon. Ce dernier se termine au pied d'un seuil infranchissable en amont du pont de la D364 à Frasne-le-Château.

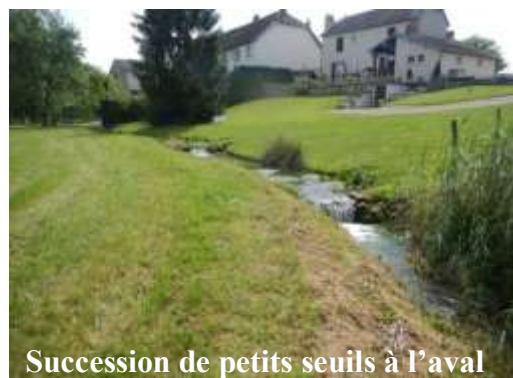
Succession de petits seuils à l'aval

Plusieurs petits seuils se succèdent notamment sur l'aval du tronçon. La ripisylve est peu présente, mais les berges plutôt basses (de 50 à 70 cm en moyenne) et une frange herbacée relativement connective, induisent un score de connectivité supérieur pour ce tronçon (classe B). Les berges sont entretenues, avec des jardins et renforts de berges sur la rive gauche et de la prairie puis un terrain de sport en rive droite. Sable et graviers dominent les fonds. De petites surfaces de frayères potentielles pour les truites sont observées dans un plat courant dans la partie amont. Des hélophytes et hydrophytes créent quelques abris intéressants pour le poisson. Ce dernier tronçon finit en amont au niveau de la source de la Jouanne au cœur du village.

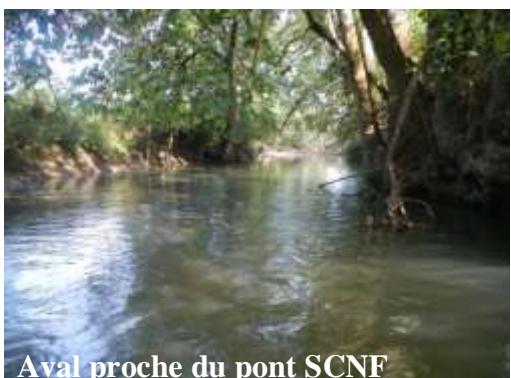
Aval proche du pont SCNF

Ce linéaire est sous influence directe de la Saône. Il s’agit d’un long chenal lentique sableux, avec développement de végétation aquatique.

Un radier graveleux se situe sous le pont SNCF, et une frayère potentielle à brochet est observée dans le bras de la Romaine confluant en rive gauche juste en amont du pont.

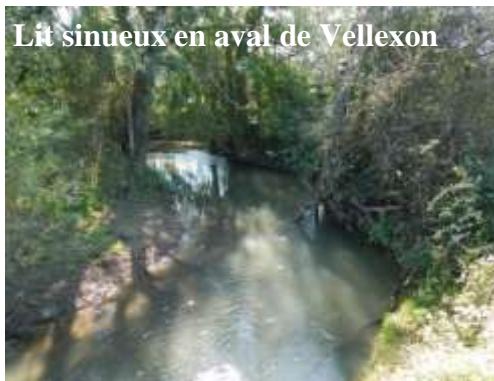
Lit sinueux en aval de Vellexon

Ce tronçon présente une qualité générale correcte et se distingue des autres tronçons de la Romaine. Le milieu est hétérogène, avec une forte alternance de faciès dans un lit sinueux. Les embâcles sont assez fréquents, sans conséquences sur la continuité. Les berges sont hautes mais la ripisylve est fonctionnelle, elle offre de l’ombrage et des habitats de bordures. Les frênes sont néanmoins quasiment tous malades (comme ailleurs sur le bassin versant). Des frayères potentielles à truites sont disponibles, sur des graviers en têtes de radier. Ce tronçon est un des deux seuls tronçons à atteindre la classe de qualité physique B sur la Romaine.

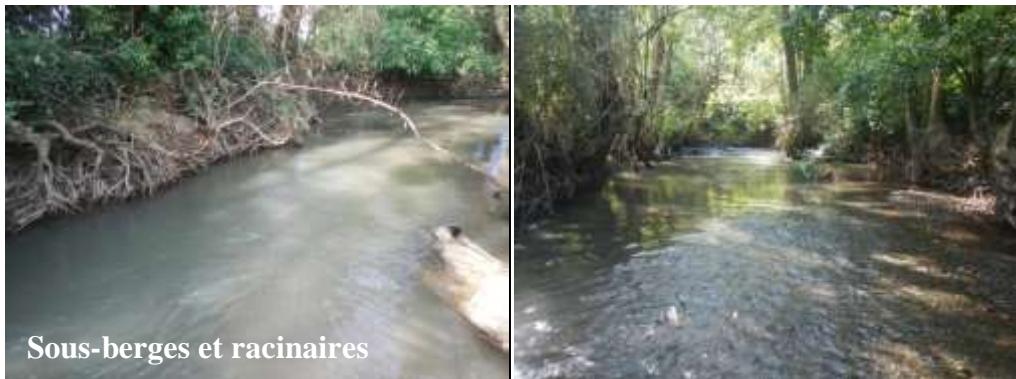
La partie aval du tronçon montre une meilleure alternance de faciès avec un lit sinueux. L'amont est rectiligne sous le barrage. Les berges sont très hautes et peuvent atteindre 2m50. Des protections de toutes natures sont observées en bordure rive gauche (bois, tôle notamment).

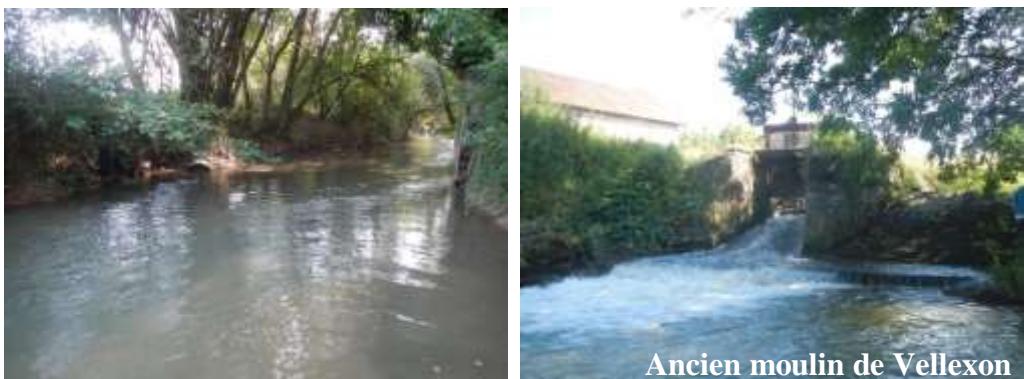
Ce tronçon consiste en un long bief, entre le seuil de l'ancien moulin et le barrage de confort de Vellexon. Un long chenal en aval est suivi d'un long plat courant en amont. Un merlon de curage se situe en rive gauche. Le lit est en surlargeur avec de nombreuses zones de sédimentation.

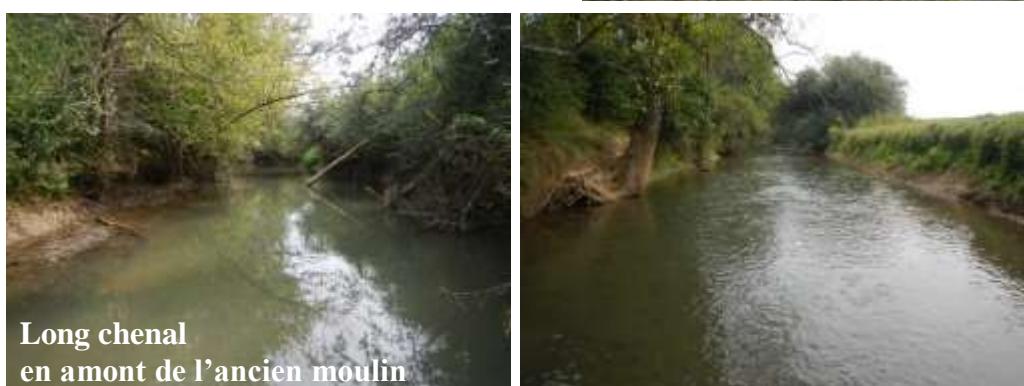
Une grande partie du tronçon est chenalé avec un lit homogène, encore marqué par d'anciens travaux (recalibrage, surlageur, incision). Quelques seuils en enrochements sont localisés et impactent également les écoulements. La dalle domine les fonds. Les caches sont rares, aucune frayère potentielle n'est observée. L'ombrage est important (ripisylve continue).

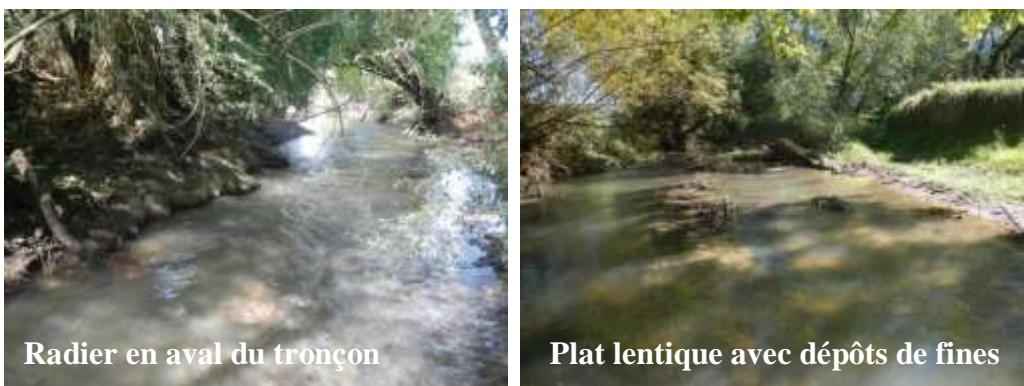
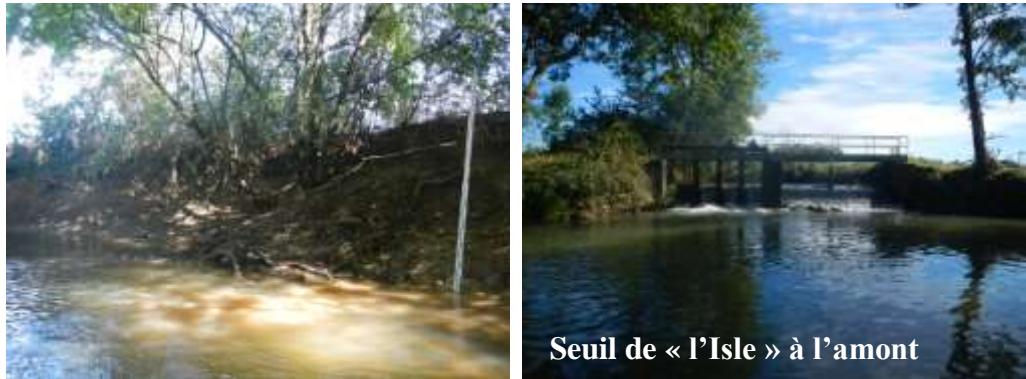
Ce bras présente encore une sinuosité partielle, avec des méandres recoupés encore visibles dans la pâture rive gauche. On observe une alternance entre des séquences de faciès variés, impulsée par la sinuosité du lit avec un fond caillouteux, et des séquences homogènes avec un chenal sur fond de dalle et sable. La ripisylve est discontinue et les berges dépassent par endroit les 2m. Dans la partie amont, se trouve le gros ouvrage dit seuil de « l'Isle » à Fresne-Saint-Mamès.
