Etude globale de la Romaine et de ses affluents

Qualité physique &
Végétation rivulaire

Mars 2025

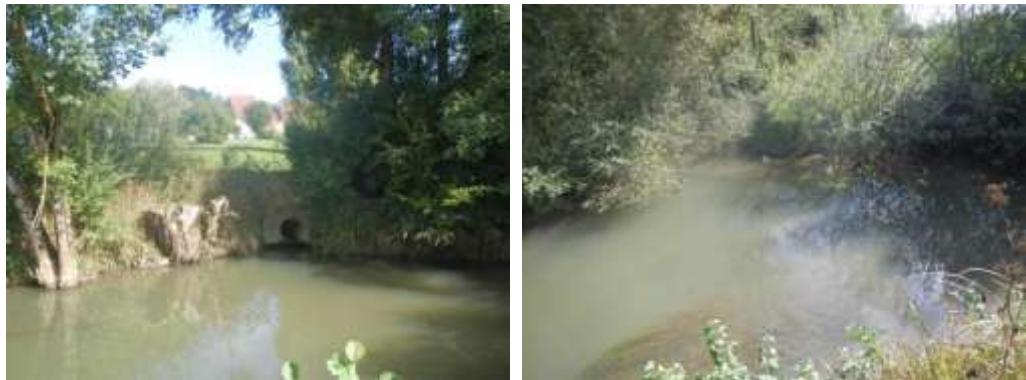
Exceptée une mouille dans une sinuosité pierreuse en aval, ce tronçon est encore dominé par le faciès de chenal lentique sur fond de dalle et de sable. La ripisylve est absente en rive gauche. Des racinaires en rive droite offrent quelques abris piscicoles intéressants mais l'attractivité globale demeure très limitée.

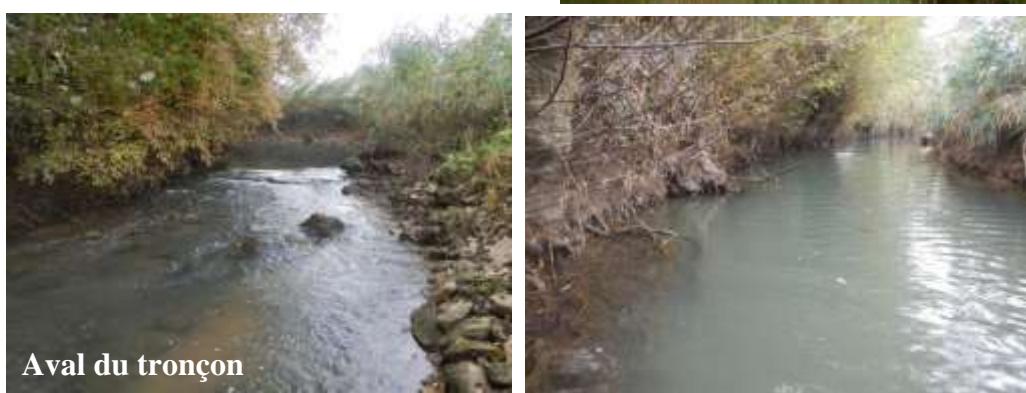
La partie aval de ce tronçon est pentue et présente une alternance de radiers/plats courants, bordés quelques fois de risbermes et d'hélophytes. Quelques taches d'hydrophytes et de bryophytes s'observent dans les radiers, de même que quelques petites surfaces de frayères potentielles pour les truites. L'amont devient lentique avec d'importants dépôts sableux, avec une berge rive gauche haute et remblayée le long de hangars. En limite amont se trouve l'ancien vannage de la scierie d'Estravaux, infranchissable en étiage.

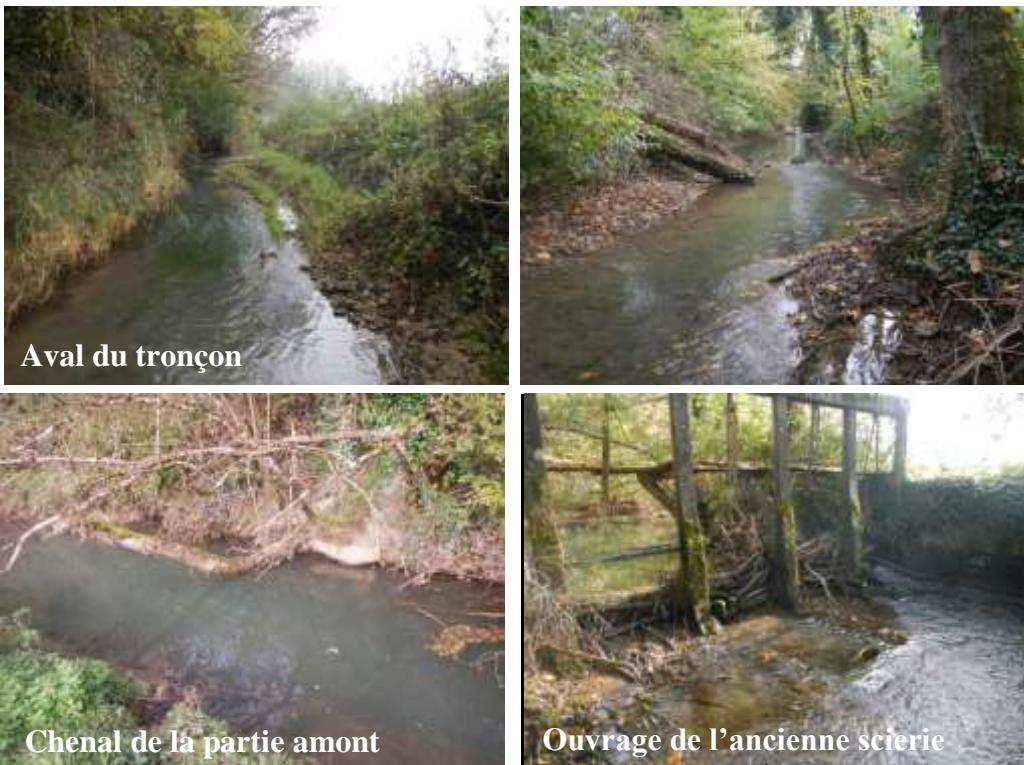
Les deux tiers aval correspondent à un chenal lent en raison de l'influence du seuil de la scierie d'Estravaux. Les berges sont moins hautes (1m à 1m20). Les fonds sont dominés par le sable. Des hydrophytes sont localisés dans le courant sous le pont de Greucourt. En amont de ce pont, les écoulements demeurent lentiques et la ripisylve déficiente en rive gauche.

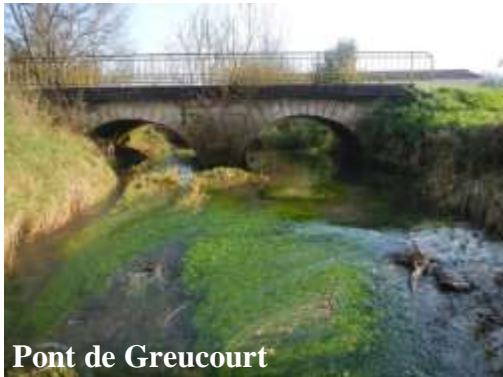
Pont de Greucourt

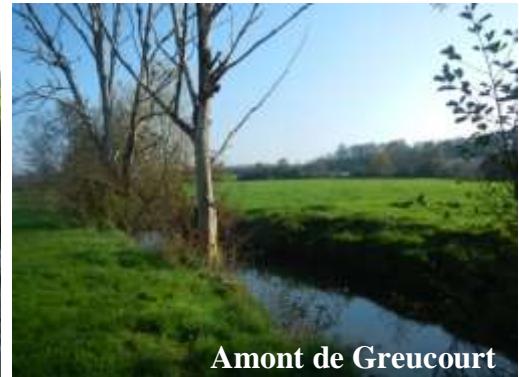
Amont de Greucourt

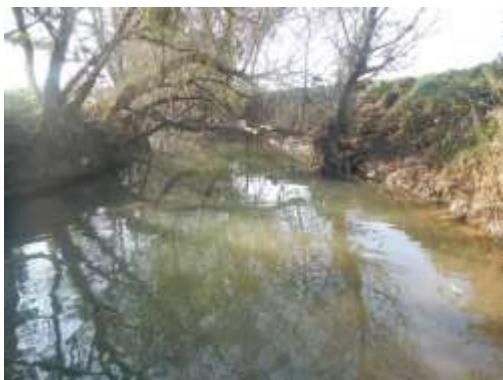
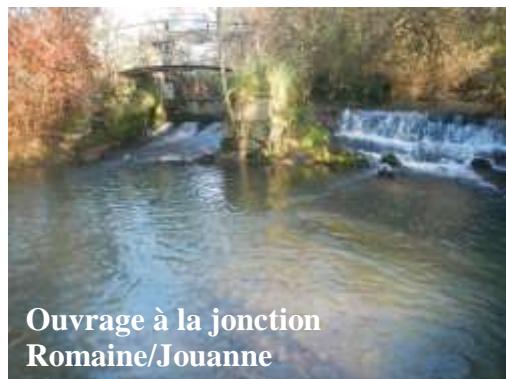
Ce tronçon se termine en amont à l'ouvrage infranchissable à la jonction Romaine/Jouanne.

Ouvrage à la jonction Romaine/Jouanne

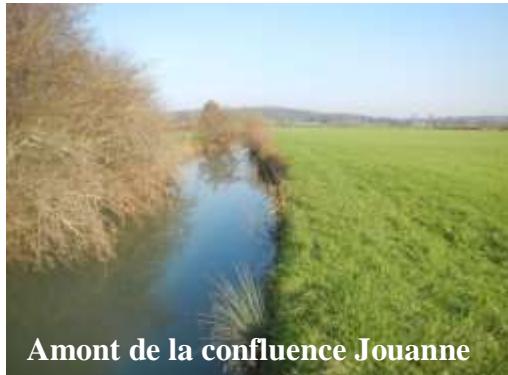
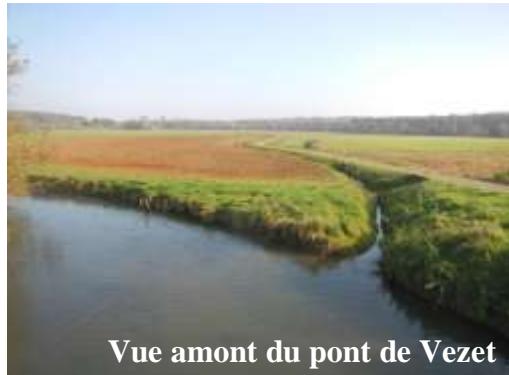
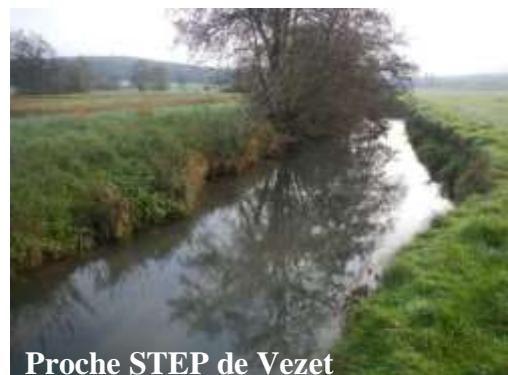
La ripisylve est ici très clairsemée, en amont de la confluence Jouanne. L'influence du barrage en aval est importante (très long chenal lentique). Le substrat dominant est fin (sable, limon), les

berges relativement peu hautes (0.9-1m), les caches quasiment inexistantes. Ce tronçon se termine au niveau du rejet de la STEP de Vezet.

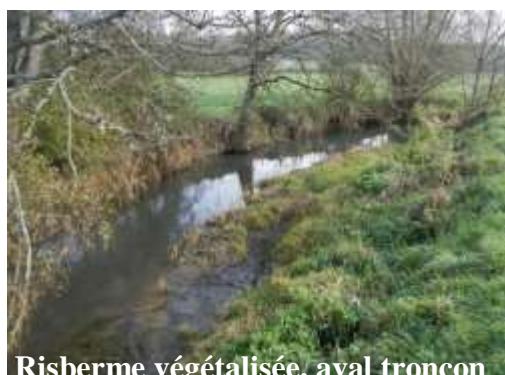
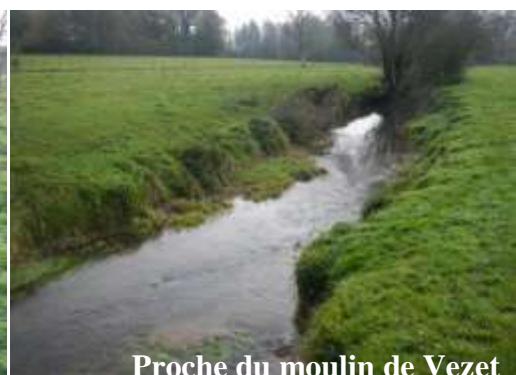
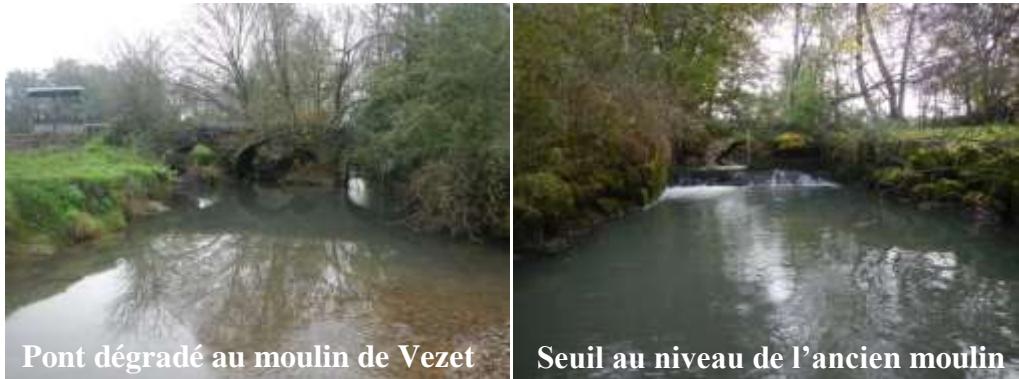
Ce tronçon assez hétérogène présente un lit mouillé resserré par des risbermes notamment dans la partie aval, provoquée par des éboulements de berges végétalisés. Une légère sinuosité prend ainsi place dans le lit, plutôt sableux.

En amont, la rivière passe sous un pont arche en mauvais état près du moulin de Vezet. La pente s'accentue, les galets et graviers dominent les fonds jusqu'au seuil du moulin.

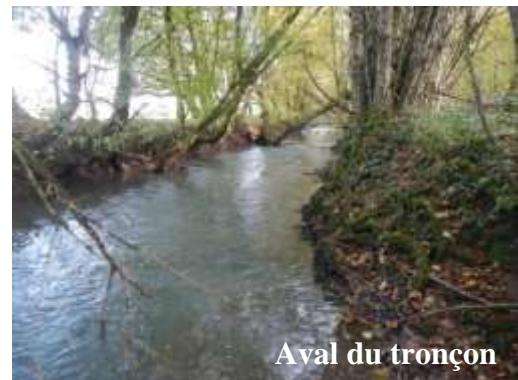
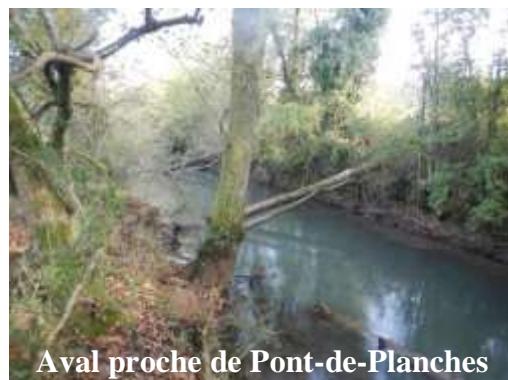
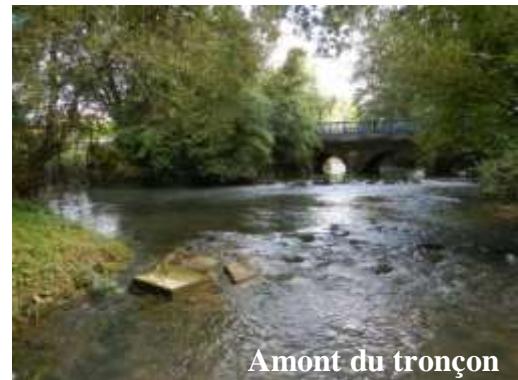
La partie aval de ce tronçon présente des faciès majoritairement lotiques, sur des fonds de dalle et galets. La ripisylve perchée est espacée sur la rive droite, continue et assez large sur la rive gauche. La moitié amont se compose d'un long chenal lent avec des embâcles, suivi d'une alternance radier/mouille jusqu'au seuil de Pont-de-Planches.

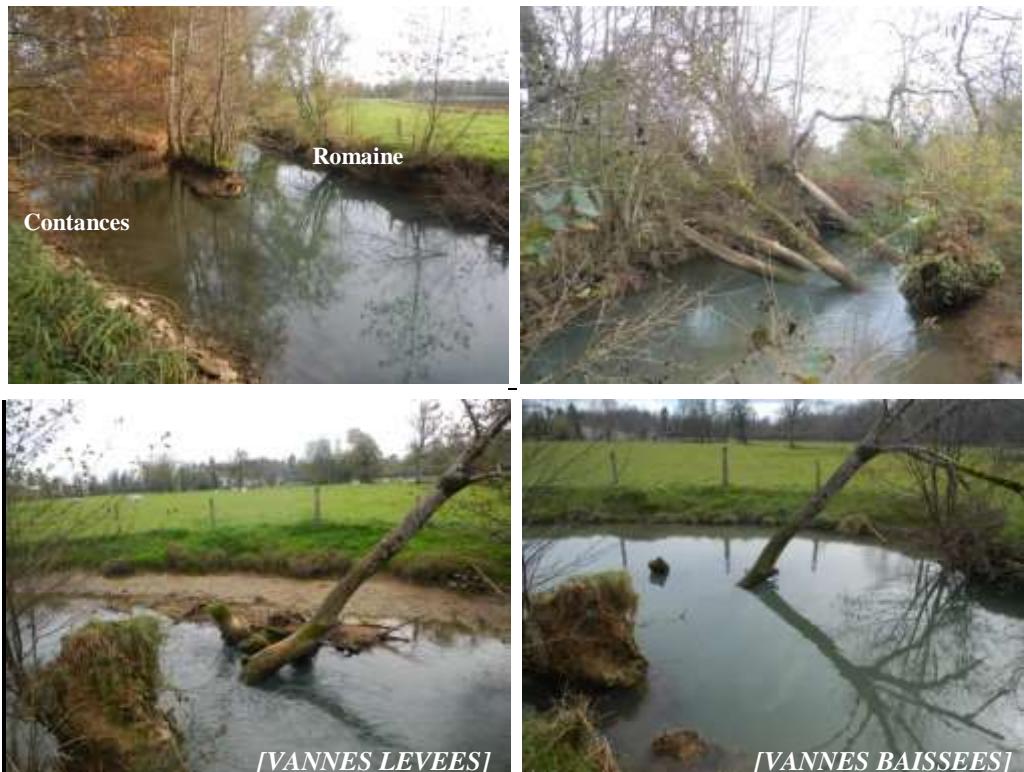
L'amont du pont de Pont-de-Planches correspond à un bief lentique rectiligne sous influence du seuil. Le tronçon se termine en amont au niveau de la confluence de deux bras de la Romaine.

ATTENTION : ligne d'eau abaissée de 80cm au pont de Pont-de-Planches au moment des reconnaissances et photographies sur ce tronçon, en raison de travaux (vannes du moulin levées).

La connectivité est correcte avec des berges peu hautes et une ripisylve plutôt connective (vannes du moulin fermées). La ripisylve est néanmoins déficitaire sur la rive gauche. Une vaste prairie humide occupe la rive droite entre la Romaine et le ruisseau des Contances. Les fonds se limitent à du sable et du limon. Certains linéaires de berges montrent une déstabilisation et des chutes d'arbres dans le lit (en lien avec des changements de hauteurs d'eau importants et rapides par manipulation de l'ouvrage à Pont-de-Planches).

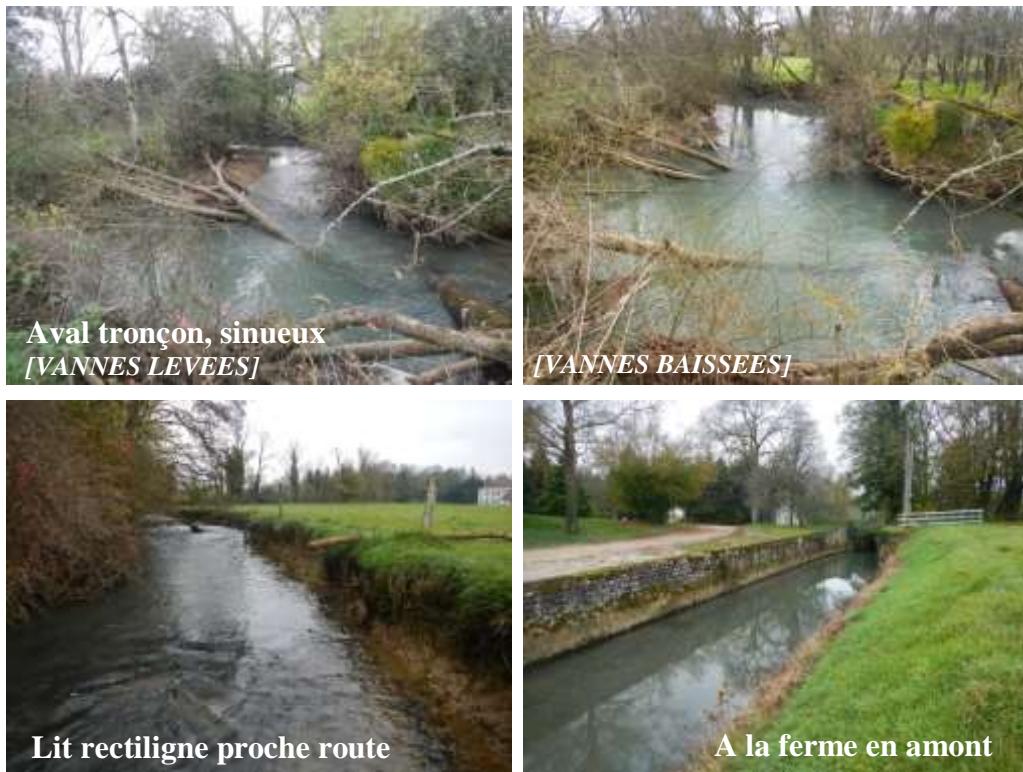
Ce tronçon s'étend jusqu'à la ferme en amont de Pont-de-Planches (ancienne forge). Le score d'hétérogénéité atteint la classe A. Le tracé est méandrique dans la moitié aval ; ce tracé très sinuieux correspond à un des rares linéaires de la Romaine s'écoulant encore dans son lit originel non rectifié. L'alternance de faciès y est satisfaisante (plats courants, fosses, mouilles de concavités) [SI VANNES DU MOULIN LEVEES]. Les berges mesurent en moyenne entre 60cm et 1m, la ripisylve est présente et quasi-continue. Plusieurs petites surfaces de frayères potentielles sont localisées [SI VANNES DU MOULIN LEVEES], mais les substrats dominants

sont peu attractifs (sable, dalle) et les caches sont rares : l'attractivité globale est ainsi limitée. La ripisylve rive gauche disparaît totalement lorsque la rivière s'approche de la route.

A l'amont de cette partie sinuuse, le tracé devient rectiligne mais la succession de faciès demeure intéressante (radier/mouille) jusqu'à 100m en aval du pont menant à la ferme. A partir de là, l'écoulement devient lentique et homogène, et les berges deviennent beaucoup plus hautes au niveau de la ferme.

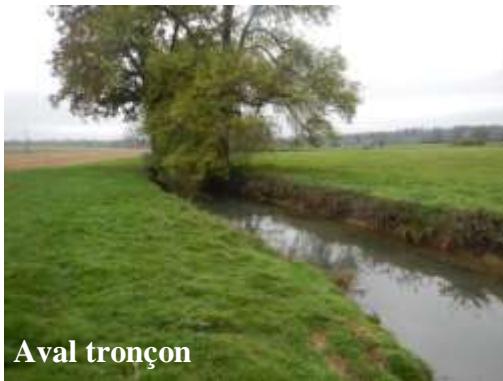
Aval tronçon

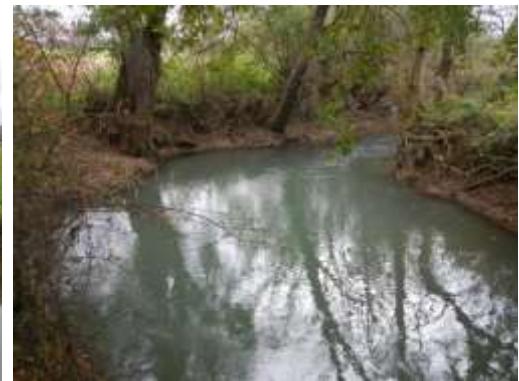
Pont de la D3 à l'Abbaye

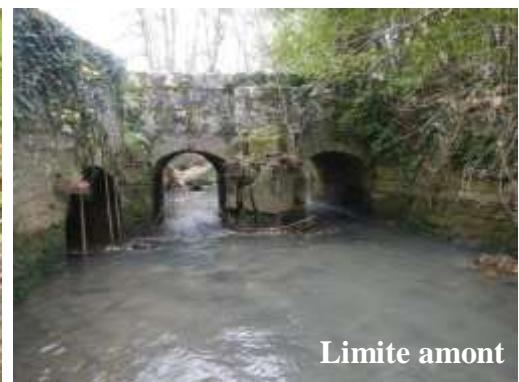
Limite amont

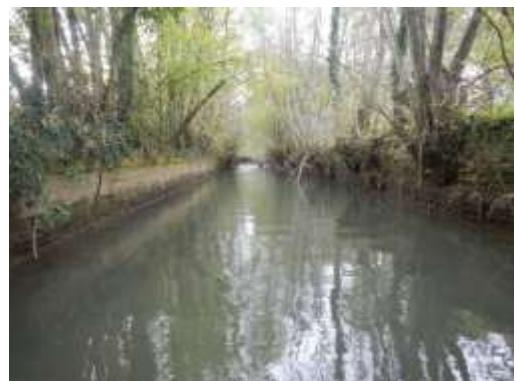
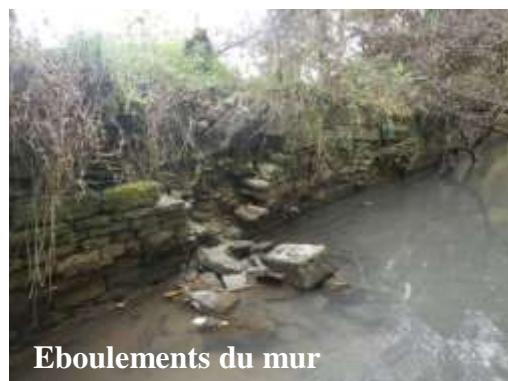
Des érosions et éboulements sont observés dans certaines parties des murs. Les vannes en limite amont constituent un obstacle infranchissable.

Éboulements du mur

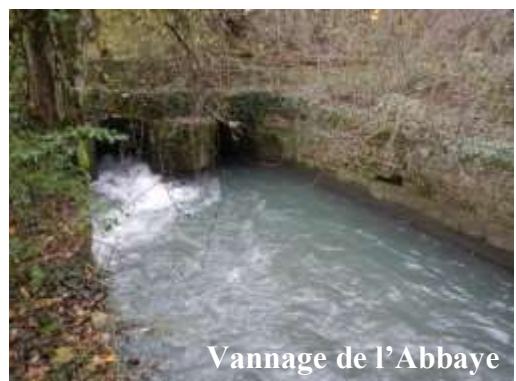
Vannage de l'Abbaye

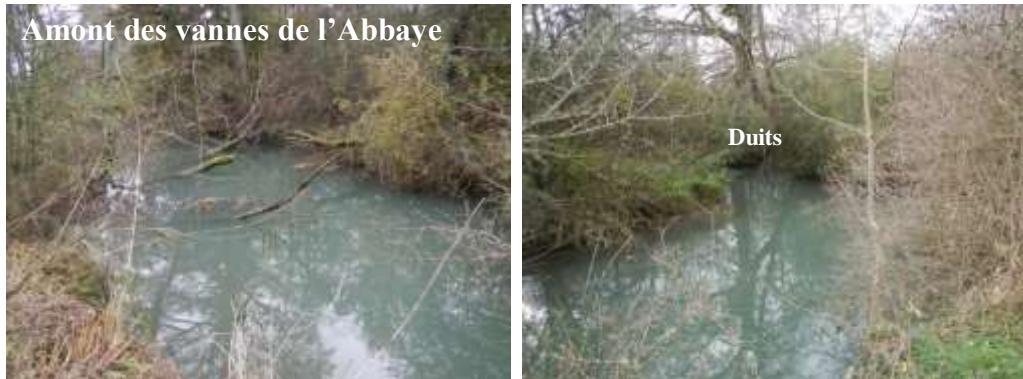
Ce tronçon correspond à un chenal lenticulaire large et profond, sous influence du vannage de l'Abbaye. Les berges sont basses. La limite amont du tronçon est au niveau de la confluence avec le ruisseau de la Fontaine des Duits.

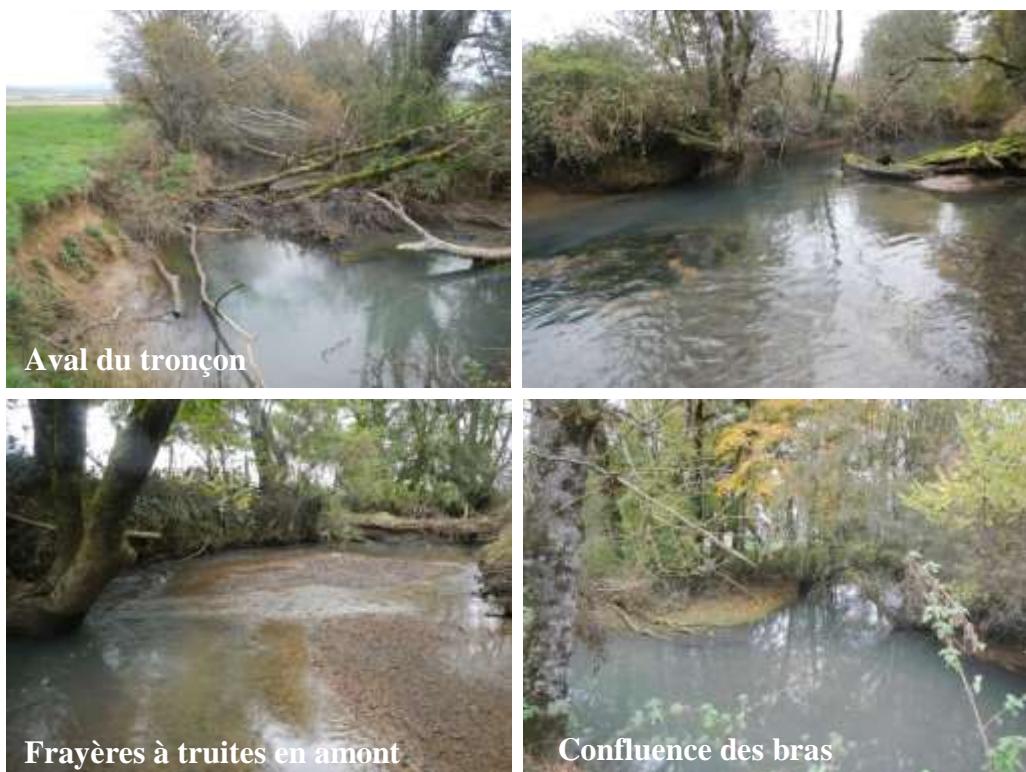
Ce long tronçon se compose à l'aval de la suite du bief sous influence du vannage de l'Abbaye. Plus on progresse vers l'amont, plus la pente du cours d'eau augmente et les faciès se succèdent plus rapidement ; la hauteur des berges augmente et atteint parfois les 2m de hauteur. La ripisylve est continue hormis sur quelques secteurs. La connectivité est passable. L'hétérogénéité globale du tronçon est bonne. A l'amont du tronçon, proche de Bourguignon-lès-la-Charité, quelques frayères potentielles pour les truites sont observées.

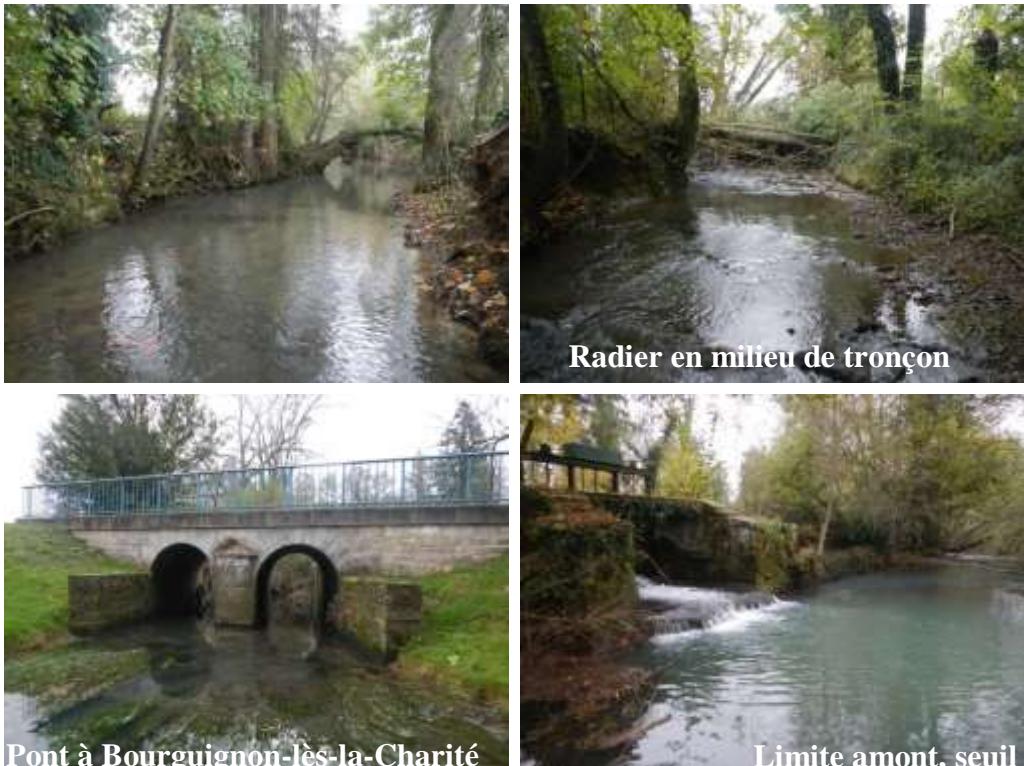
Ce tronçon correspond au bras court-circuité de la Romaine en rive droite, dans la traversée de Bourguignon-les-la-Charité. L'hétérogénéité globale est correcte mais l'attractivité et la connectivité sont limitées. Les fonds se composent de graviers et de dalle majoritairement. Les caches sont rares et le lit globalement large (5 à 8m). Quelques hydrophytes poussent au niveau du pont dans la commune et offre un habitat attrayant. Une importante fosse se situe en aval du seuil infranchissable à l'amont.

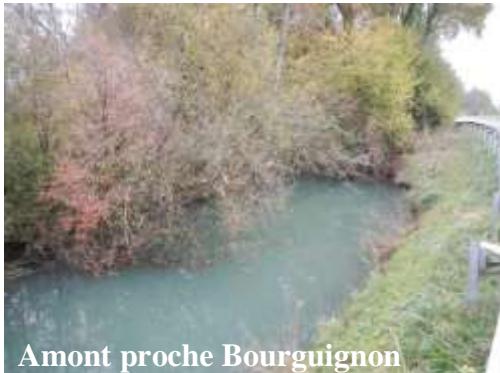
Amont proche Bourguignon

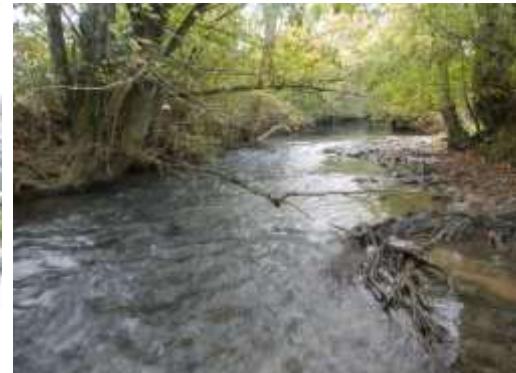
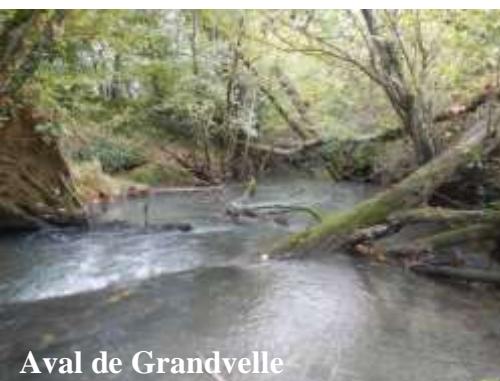
Aval de Grandvelle

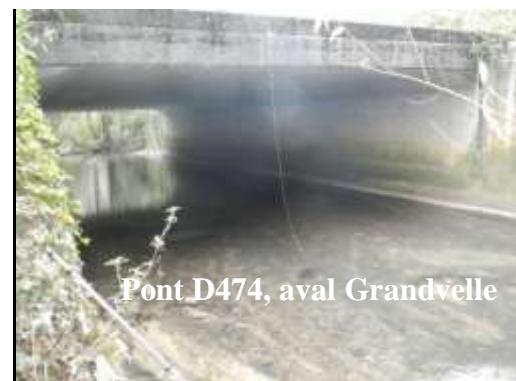
Pont D474, aval Grandvelle

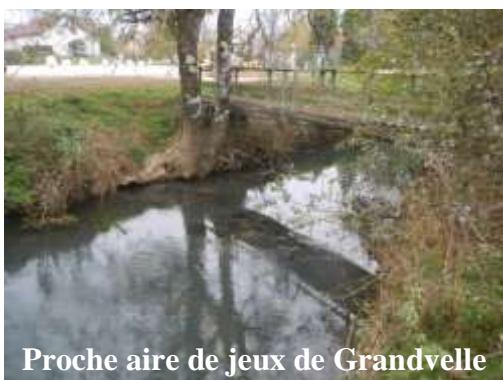
Proche aire de jeux de Grandvelle

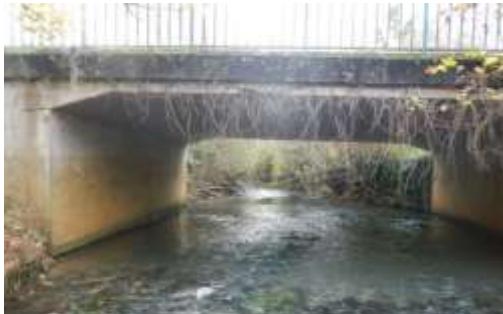
Pont de la D3474, aval tronçon

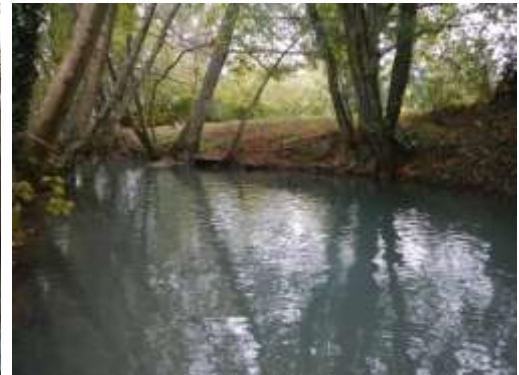
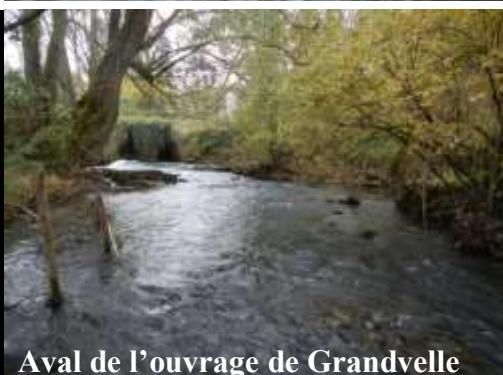
Aval de l'ouvrage de Grandvelle

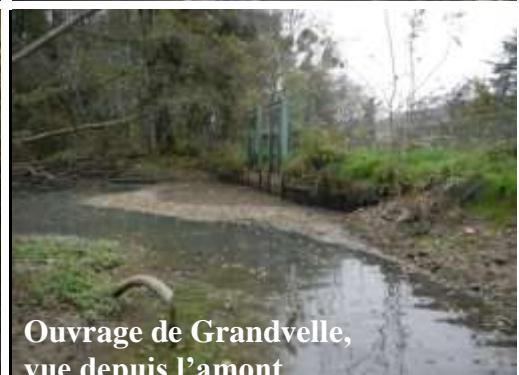
Ouvrage de Grandvelle,
vue depuis l'amont

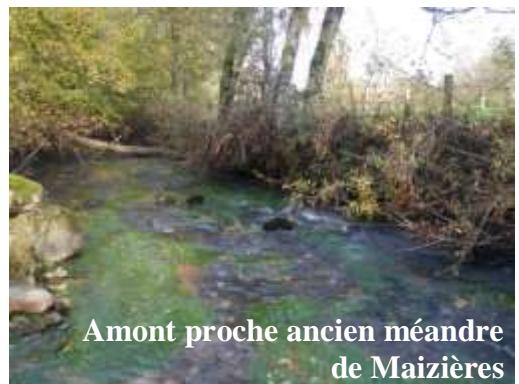
Amont proche ancien méandre de Maizières

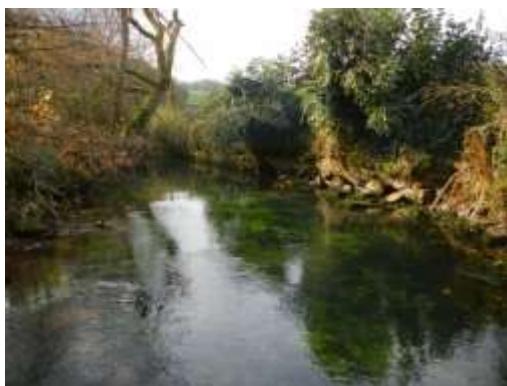
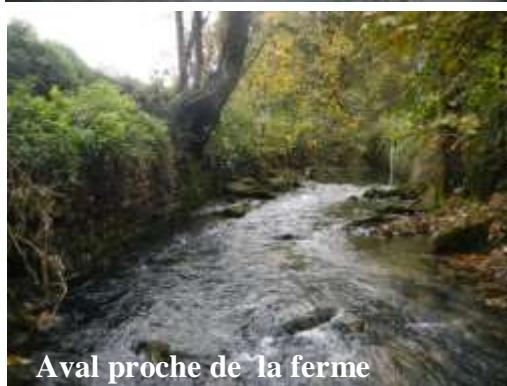
Aval proche de la ferme

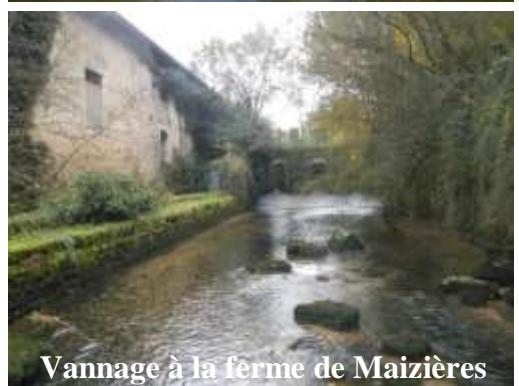
Vannage à la ferme de Maizières

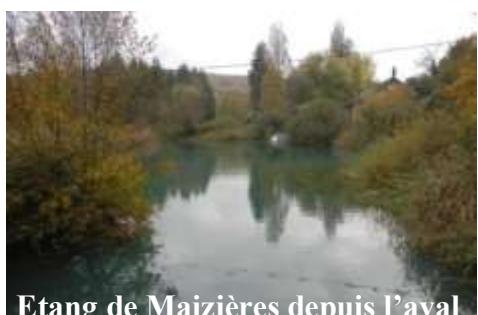
L'étang de Maizières représente un linéaire d'environ 80m, pour une surface d'environ 0.35 hectares lorsque celui-ci est en eau. Une roselière est présente. Des sources d'eau affluent de chaque rive. La Romaine traverse l'étang après une importante cascade.

Etang de Maizières depuis l'aval

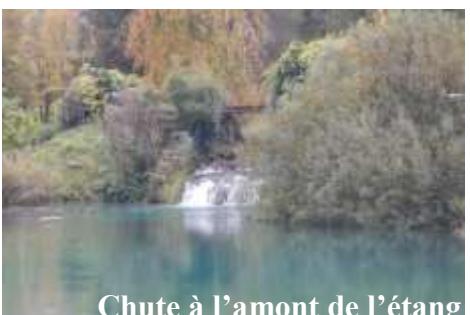
Chute à l'amont de l'étang

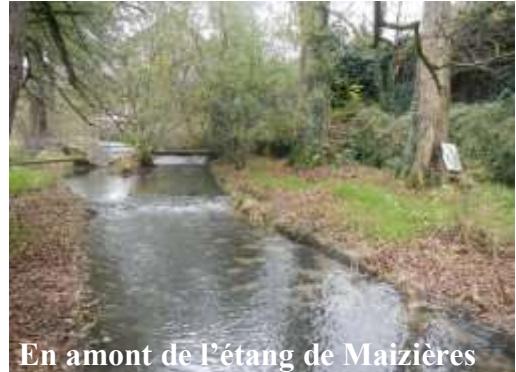
En amont de l'étang de Maizières

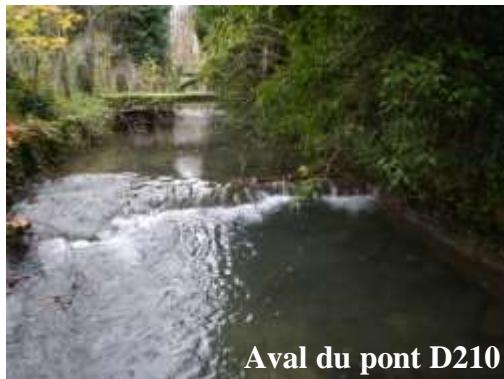
Aval du pont D210

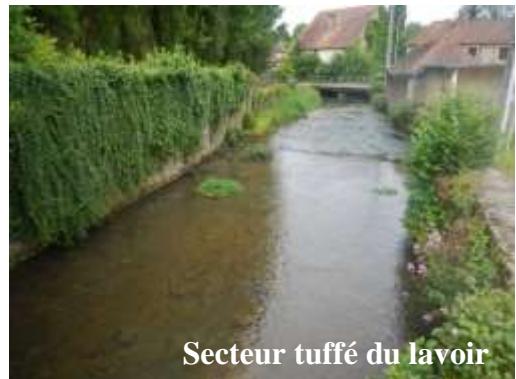
La partie aval du tronçon se compose de plusieurs petits seuils successifs, avec des fonds tuffés et de rares zones de sable/gravier. Les berges sont renforcées ou emmurées quasiment partout dans le village. Au niveau du lavoir, le lit est plus large et les fonds demeurent entièrement tuffés. L'attractivité globale est donc très faible. En amont de ce lavoir, une chute d'eau est infranchissable en étiage. En amont de cette chute le lit se rétrécit progressivement et les berges deviennent plus hautes et se composent de blocs naturels. La ripisylve est davantage fournie en rive gauche et offre un bon ombrage à la rivière. Les écoulements sont lotiques, avec de longs radiers et des petites fosses.

Secteur tuffé du lavoir

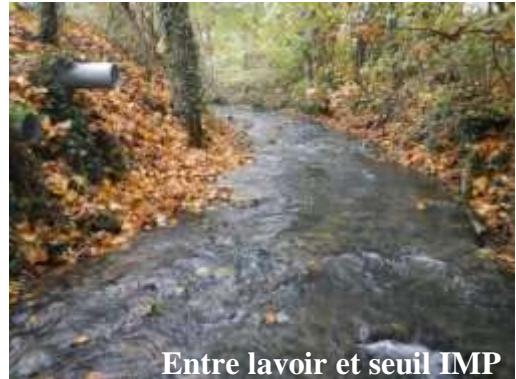
Entre lavoir et seuil IMP

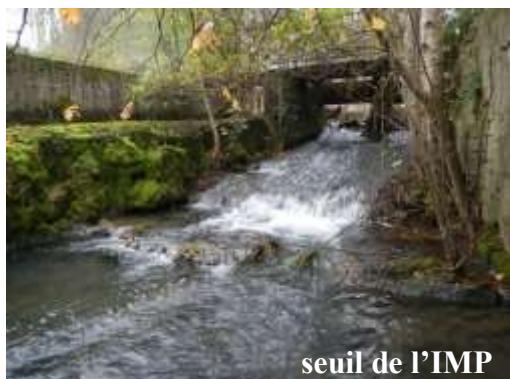
seuil de l'IMP

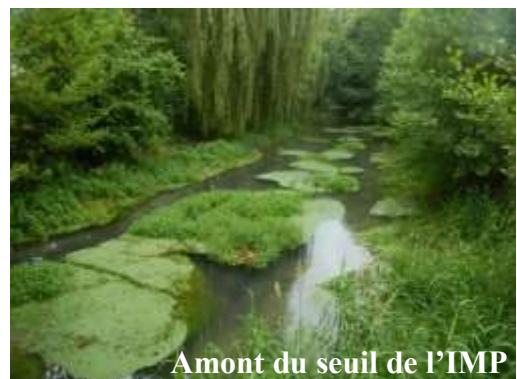
Amont du seuil de l'IMP

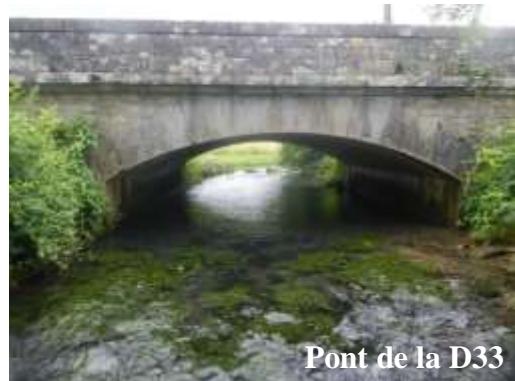
Pont de la D33

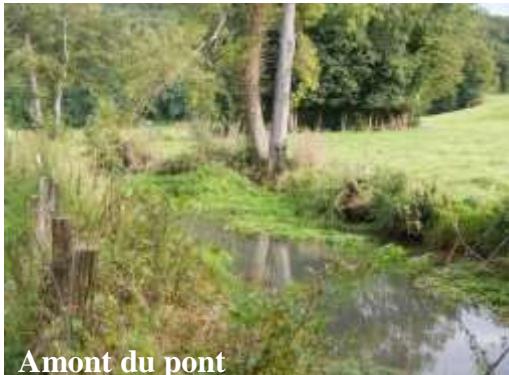
Amont du pont

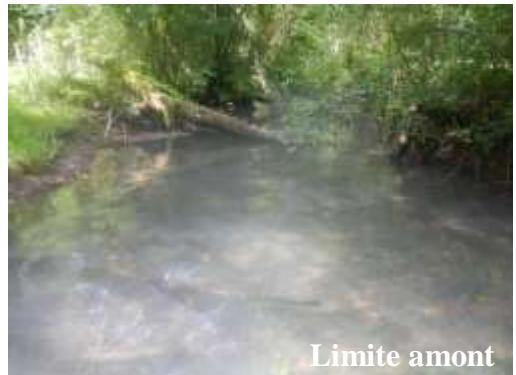
Limite amont

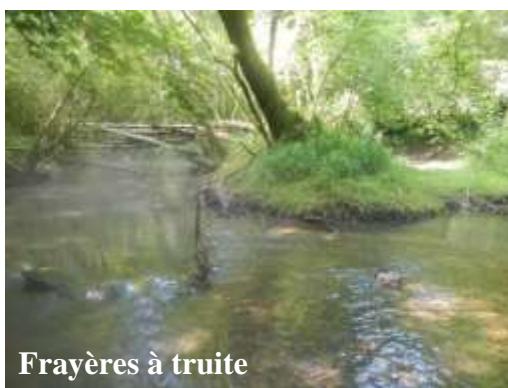
Frayères à truite

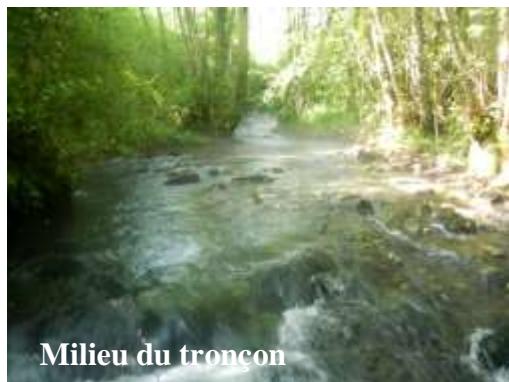
Milieu du tronçon

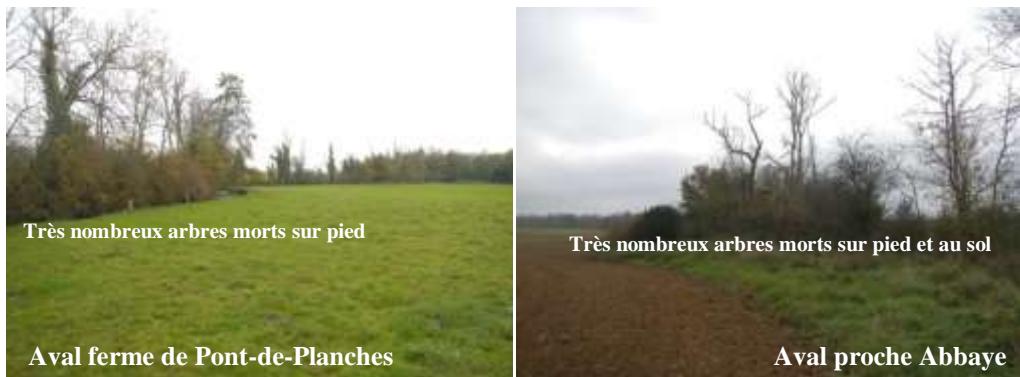
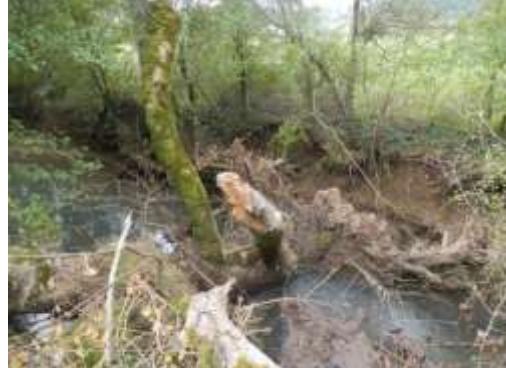
Secteur amont de Pont-de-Planches

La végétation de bordure est globalement dégradée (maladie, arbres morts sur pieds ou tombés) sur l'intégralité du linéaire reconnu. Néanmoins 2 secteurs sortent quelque peu du lot avec une ripisylve notamment affectée, sans entretien, avec de multiples arbres morts et des érosions de berges associées : l'amont de Pont-de-Planches, et l'aval de Bourguignon-lès-la-Charité. La chalarose du frêne est particulièrement mortifère sur le bassin versant.

On rappelle ici, que l'absence d'entretien, de la responsabilité des propriétaires riverains, joue un rôle majeur dans la dégradation des berges du cours d'eau. En effet si les arbres secs étaient tronçonnés avant d'être couchés par le vent, les souches en place participeraient encore au maintien des berges. Ici au contraire, on attend que les arbres secs versent dans les cours d'eau. Les encoches de berges importantes sont ensuite reprises par l'érosion des crues. L'impact final est important.
