Etude de Renaturation et de Restauration de Secteurs Identifiés sur la Morthe et ses Affluents

RAPPORT DE PHASE 1 : DIAGNOSTIC

ARTELIA Ville & Transport

MAITRISE D'OUVRAGE
Etablissement Public Territorial
du Bassin Saône et Doubs

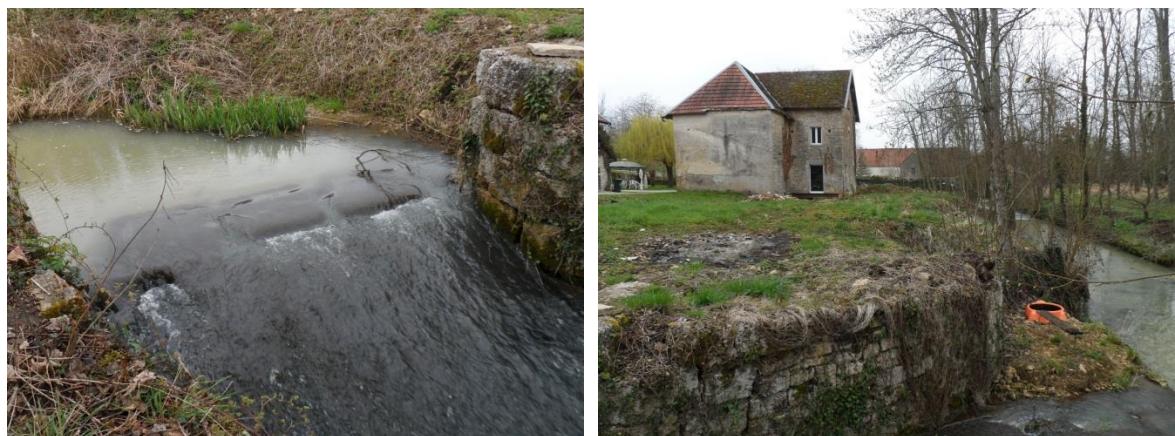
- L'ouvrage hydraulique de l'ancien moulin au centre de Choye

Fig. 10. Ancien moulin de Choye et son seuil de prise d'eau

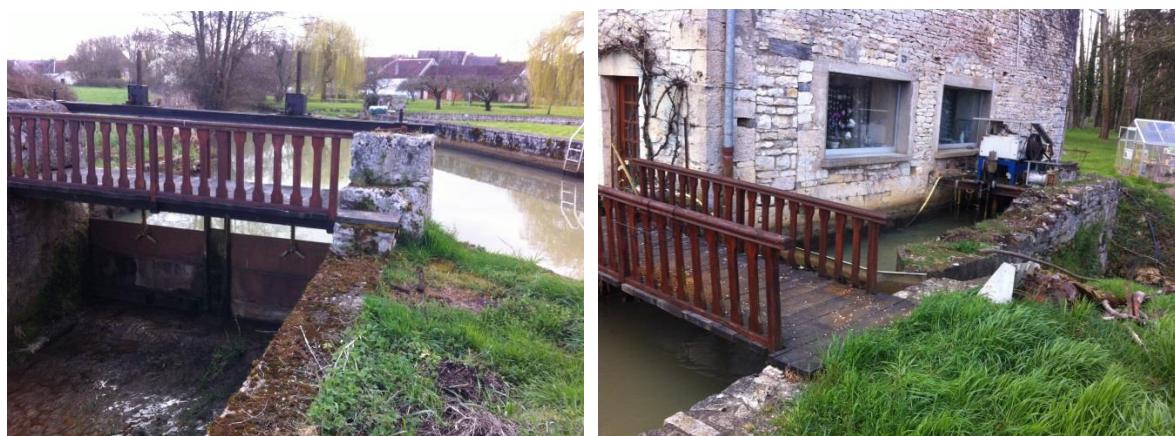
- L'ouvrage hydraulique en aval de Choye

Fig. 11. Installation hydroélectrique en aval de Choye

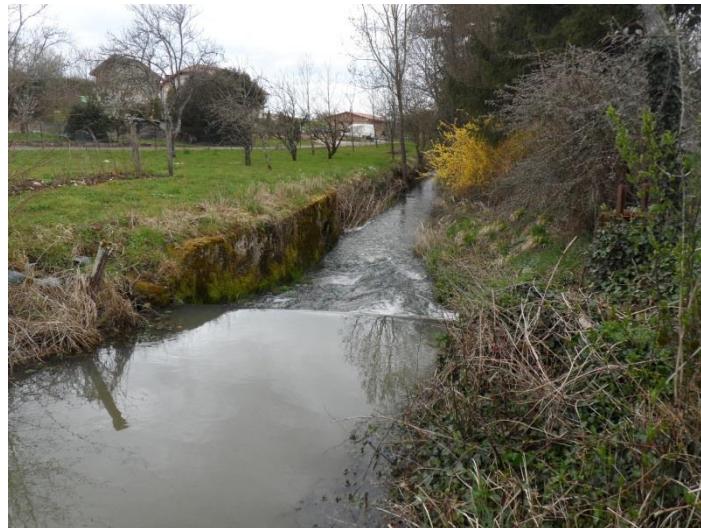
- Le seuil de prise d'eau pour un étang privé sur la commune de Battrans

Fig. 12. Seuil de prise d'eau pour un étang privé sur la commune de Battrans

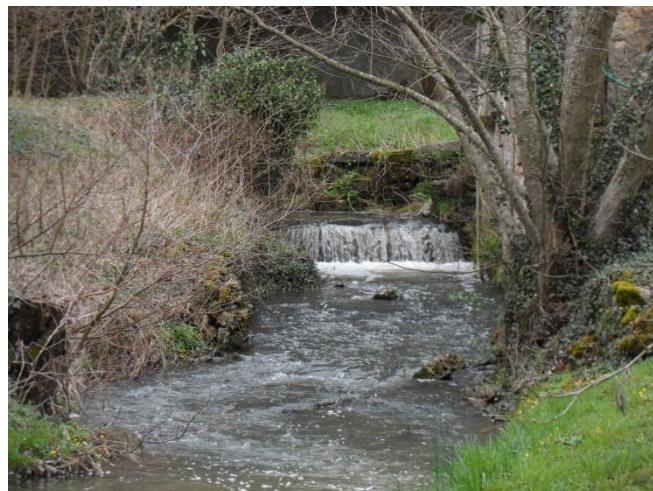
Fig. 13. Ouvrage hydraulique sur la Dhuys sur la commune d'Ancier

- L'ouvrage hydraulique sur la Dhuys à Ancier (Ancien moulin ?)

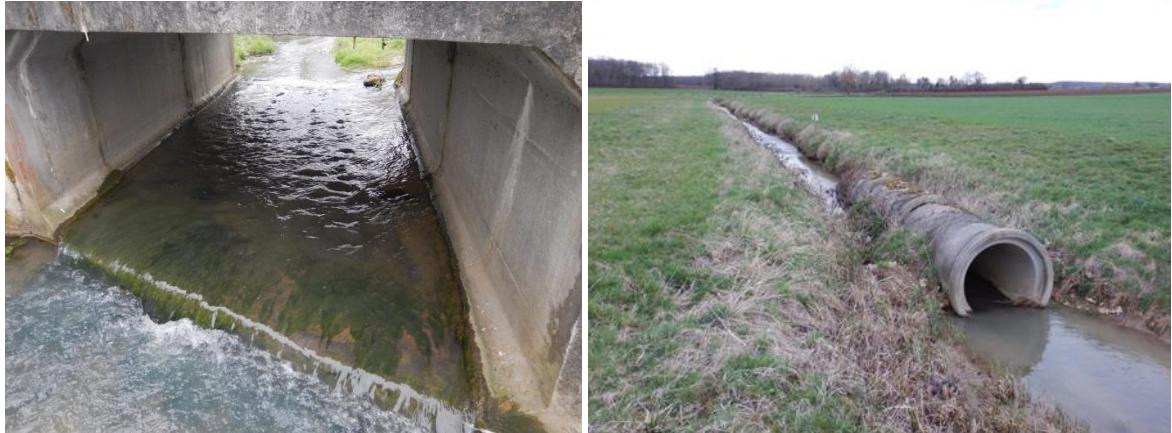
De plus, certains ouvrages particuliers (ponts, buses) représentent des freins à la continuité écologique dont quelques exemples sont visibles sur les photographies ci-après.

Fig. 14. Radier du pont sur le Teuillot à Velesmes-Echevanne (A gauche) et une buse sur le cours de l'Arfond

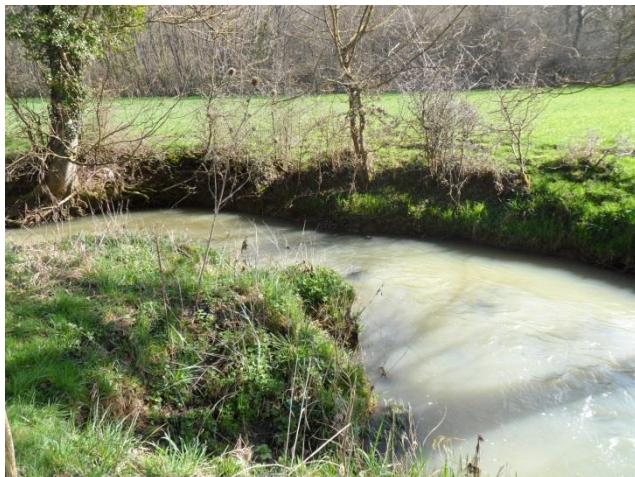
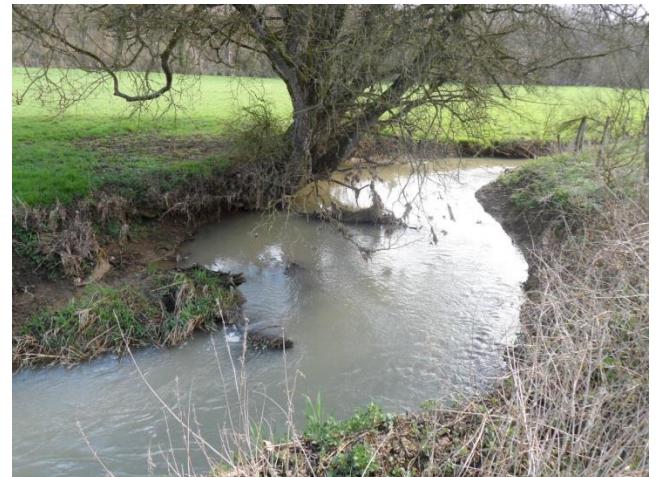
Fig. 15. La Colombine en amont de Choye

- Erosions d'extrados de méandre par sapement et glissement : type d'érosion observé sur la Colombine à l'amont et à l'aval de Choye, sur la Petite Morthe à la Chapelle St Quillain,... Ces érosions ne sont pas synonymes de fortes contraintes érosives appliquées sur les berges, mais sont la conséquence de légères contraintes érosives combinées à une hauteur de berges importante ainsi qu'à une absence ponctuelle de végétation rivulaire.

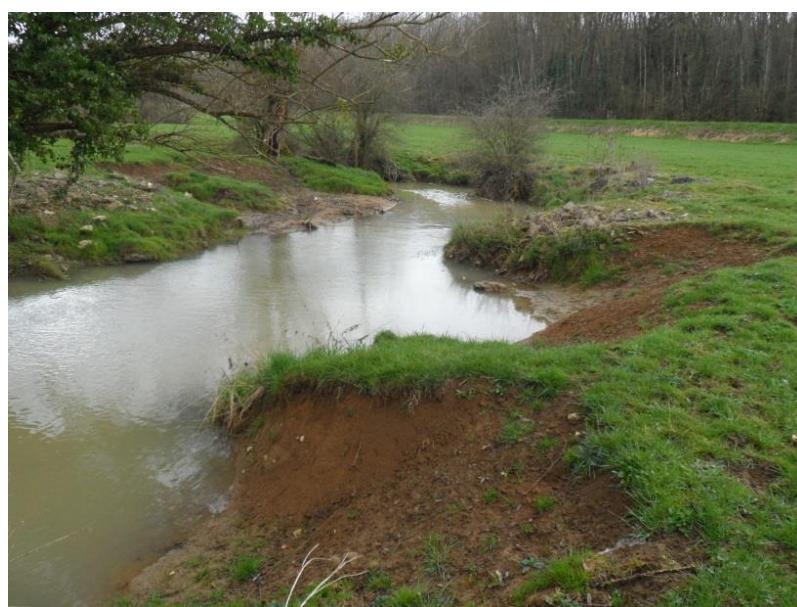
Fig. 16. La Colombine en amont de Choye

- Erosion par effondrement des berges, accentuée par endroits par la pression du bétail (Petite Morthe, Morthe, Colombine) et le minage des berges par les ragondins et rats musqués (La totalité du bassin versant) : c'est le type d'érosion le plus rependu.

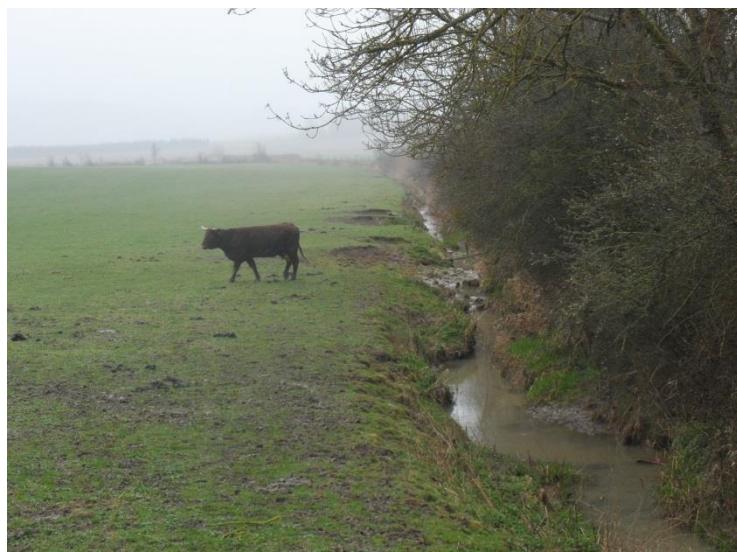
Fig. 18. La Petite Morthe à La Montbleuse

Globalement, les berges observées sont bien cohésives. En effet, de texture à dominante argileuse, elles présentent une bonne stabilité, renforcée par la présence de végétation rivulaire sur certains secteurs (localisés). Cependant, les berges sont souvent raides et hautes, et s'exposent aux effondrements ayant pour principales origines la verticalité des berges, le piétinement par le bétail (voire la présence de ragondins) et l'absence de végétation rivulaire..

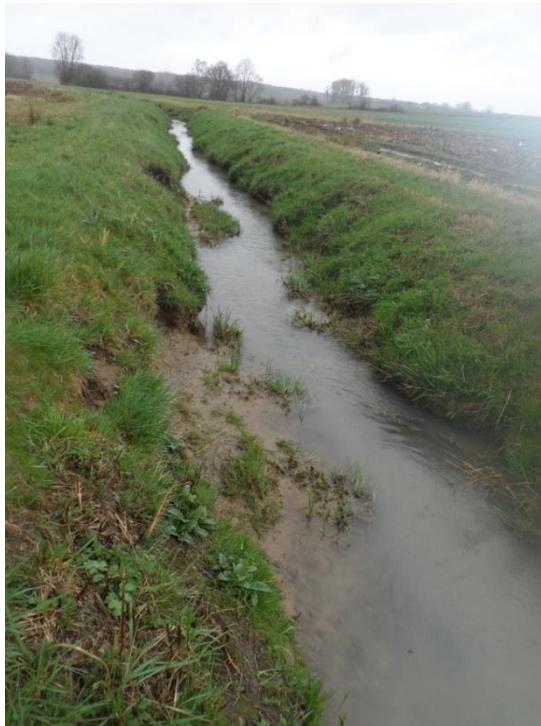
La Petite Morthe 01 est ici un des exemples les plus marquants avec une absence totale de végétation rivulaire et une hauteur de berges importantes.

Fig. 19. Photographie d'un tronçon de la Petite Morthe 01 (PTMO1-3)

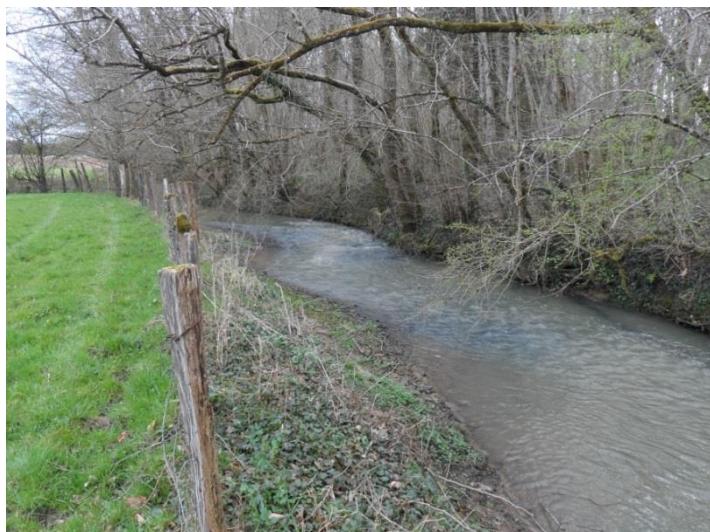
Peu d'atterrissements sont perceptibles sur le terrain, les seuls atterrissements (présentant une granulométrie grossière) observés sont localisés sur la petite Morthe à la Chapelle Saint Quillian et de la Morthe en aval de Citey.

Fig. 20. Morthe en amont du pont de la RD5 à la Chapelle Saint Quillain

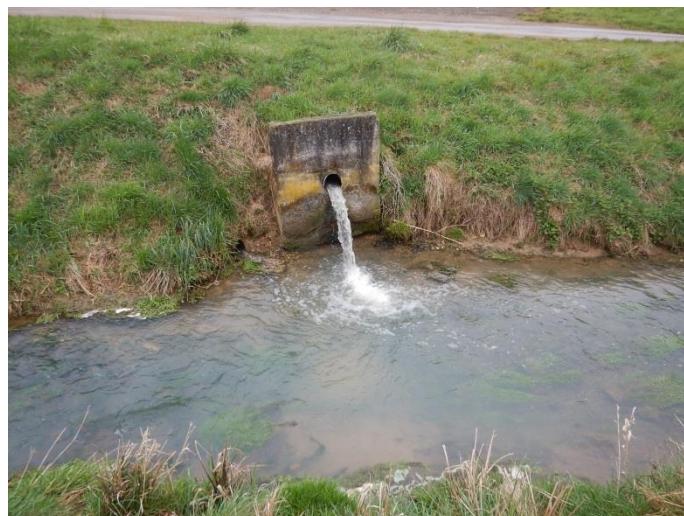
Ce développement peut être favorisé par une combinaison de facteurs, dont principalement les rejets domestiques des bourgs ne disposant d'aucun système de traitement des effluents (ou dans le cas de Velesmes-Echevannes un dysfonctionnement dans le réseau d'assainissement,) couplés à des conditions d'écoulement lentique et un défaut de végétation rivulaire.

Fig. 24. Teuillot à la sortie de Velesmes-Echevanne

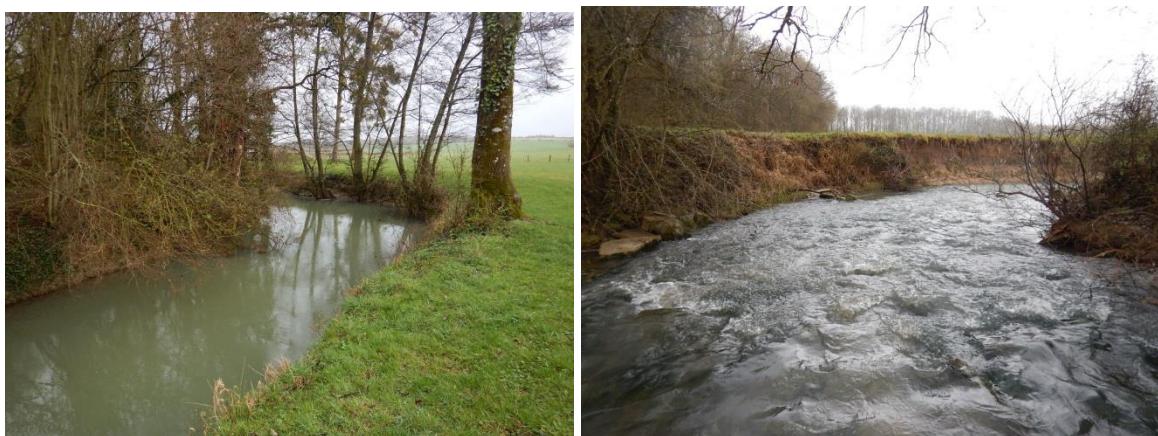
Fig. 30. Tronçon MO05-1

La bonne qualité physique de ce tronçon (notamment sur les caractères attractivité et hétérogénéité) est d'ailleurs une des explications de la gestion halieutique (introduction de truite arc-en-ciel) réalisée par la Fédération de pêche.

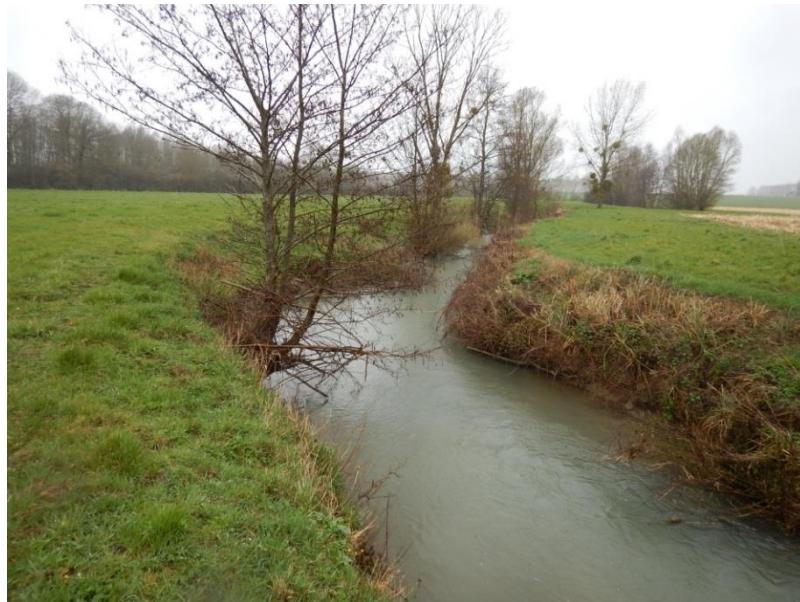
Fig. 31. Tronçon MO05-2

La qualité physique de ce tronçon de Morthe se dégrade par rapport au tronçon précédent pour atteindre une qualité globalement très moyenne avec comme paramètre déclassant un manque de connectivité de son lit mineur avec son lit majeur.

A partir de ce tronçon, les hauteurs de berges s'accentuent et la connectivité de la rivière avec son lit majeur se réduit significativement.

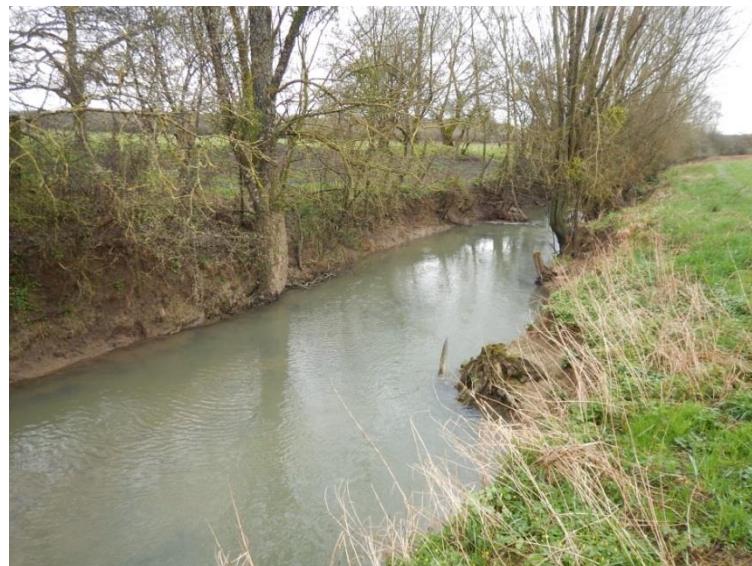
Fig. 32. Tronçon MO05-3

L'importante hauteur des berges (1.8 m en moyenne) représente ici un des facteurs déclassant notamment sur la connectivité latérale de la rivière.

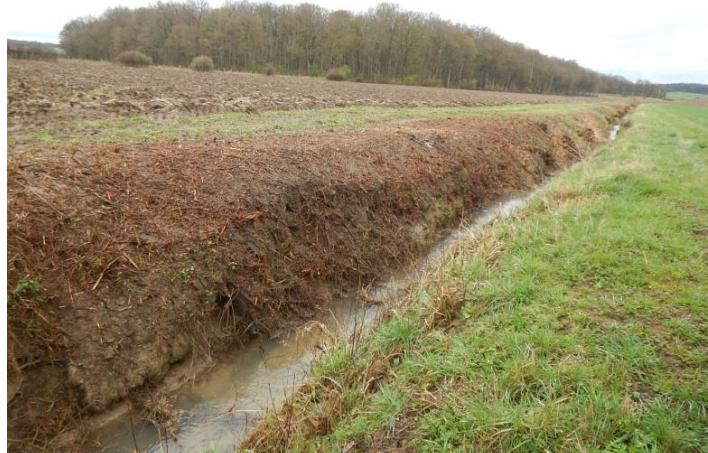
Fig. 33. Tronçon MO05-4

Sur le tronçon global de la Morthe 05, ce tronçon est sans conteste celui le plus dégradé avec une intervention humaine non sans conséquence sur le milieu et la morphologie de la rivière.

Les trois paramètres de la qualité physique de la rivière sont dégradés par les travaux anciens (recalibrage, rectification et curage) et pour sa partie aval par l'action encore présente actuellement (coupe totale de la végétation rivulaire – voir photographie ci-après).

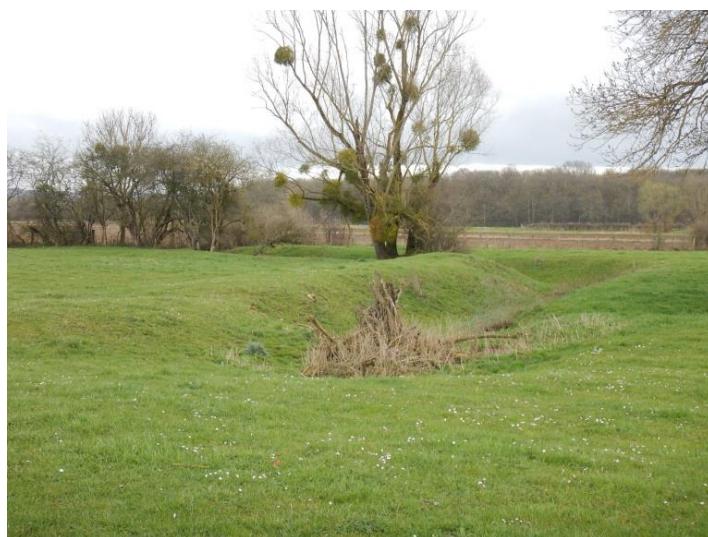
NB : Sur la parcelle entre la Morthe 05 et la Colombine, on observe encore sur le terrain un ancien méandre déconnecté du lit mineur actuel par intervention de l'homme.

Fig. 34. Ancien méandre de la Morthe

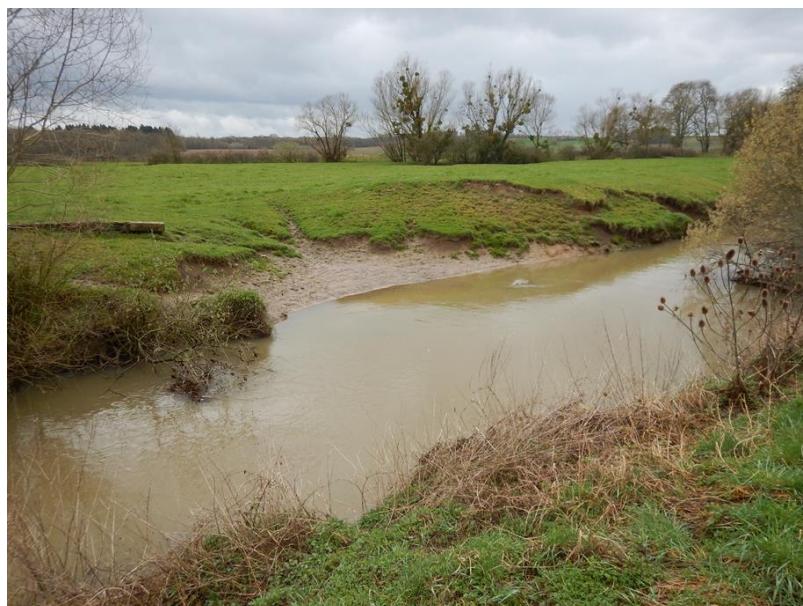
Fig. 35. Tronçon de la Morthe 06

- Des hauteurs de berges importantes sur ce tronçon ;
- Une ripisylve présente localement mais non connectée ;
- Une pression du bétail forte.

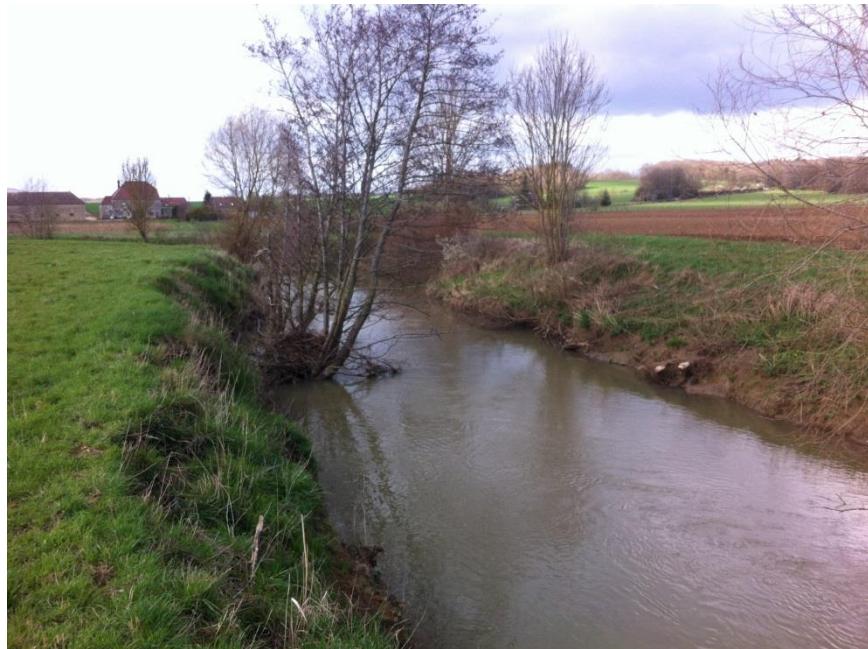
Fig. 37. Tronçon de la Morthe 08

- Une hétérogénéité globalement réduite qui se limite à une diversité d'écoulement engendrée par des branchages tombés dans le lit de la rivière ;
 - Une attractivité tout aussi limitée, dû à une ripisylve clairsemée et implantée en haut de berge (très peu connectée à la rivière) ;
 - Une connectée très réduite par des hauteurs de berges importantes (de l'ordre de 3 m).

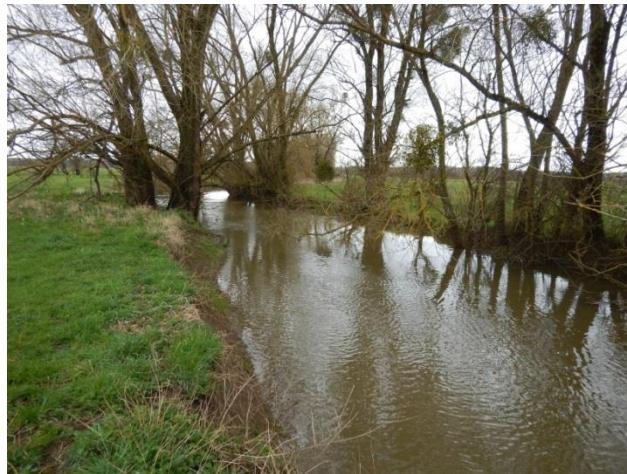
Fig. 39. Tronçon MO01-1

Ce tronçon de rivière s'étend de la conflue de la Morthe et de Dregeon jusqu'à la confluence de la Morthe avec la Saône. Le linéaire de ce tronçon est de 1 800 m.

Ce tronçon aval de la Morthe est totalement sous influence hydraulique de la Saône. Ce qui permet d'obtenir une connectivité bonne à très bonne (Saône navigable dont le niveau d'eau est maintenu par des ouvrages). Néanmoins, cette influence impacte significativement l'hétérogénéité des faciès d'écoulements où l'on observe un chenal lentique sur l'ensemble du linéaire.

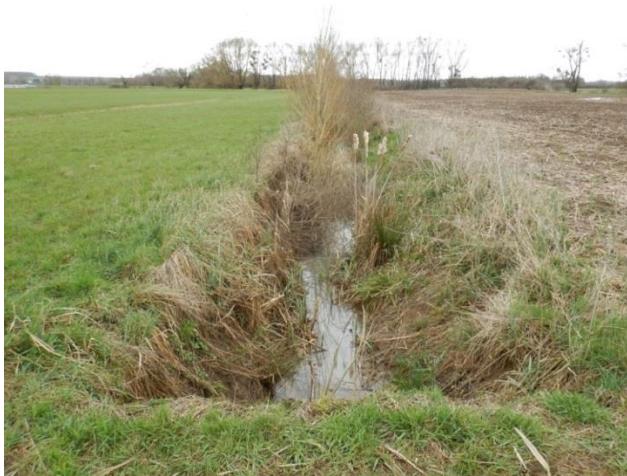
Fig. 40. Tronçon MO10-2

De par sa morphologie se rapprochant d'avantage d'un fossé agricole que d'un cours d'eau, on observe une hétérogénéité et une attractivité dégradées (absence de végétation rivulaire et de diversité d'écoulement). A l'image du tronçon décrit précédemment, la connectivité reste bonne en lien avec l'influence hydraulique de la Saône sur les niveaux d'eau.

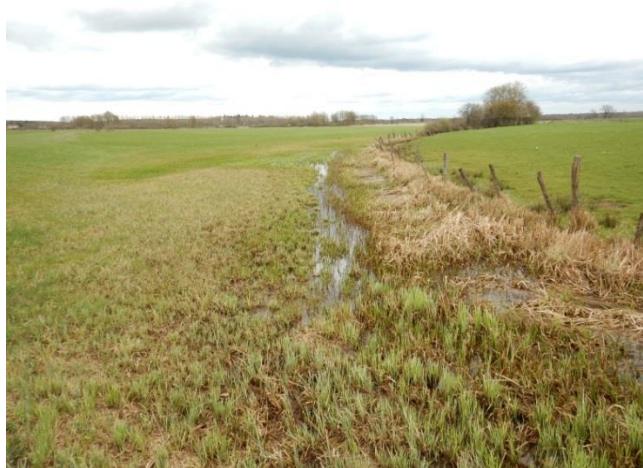
Fig. 41. Tronçon MO10-3

Ce tronçon de 630 ml s'étend au Nord de la Morthe, dans des prairies en bordure de Saône.

L'attractivité de ce tronçon reste limitée en lien avec une absence totale de végétation rivulaire. Ce secteur présente davantage des caractéristiques de frayère et plus particulièrement de frayère à brochet. Néanmoins, ce tronçon semble déconnecté de la Morthe pour un débit avoisinant le module.

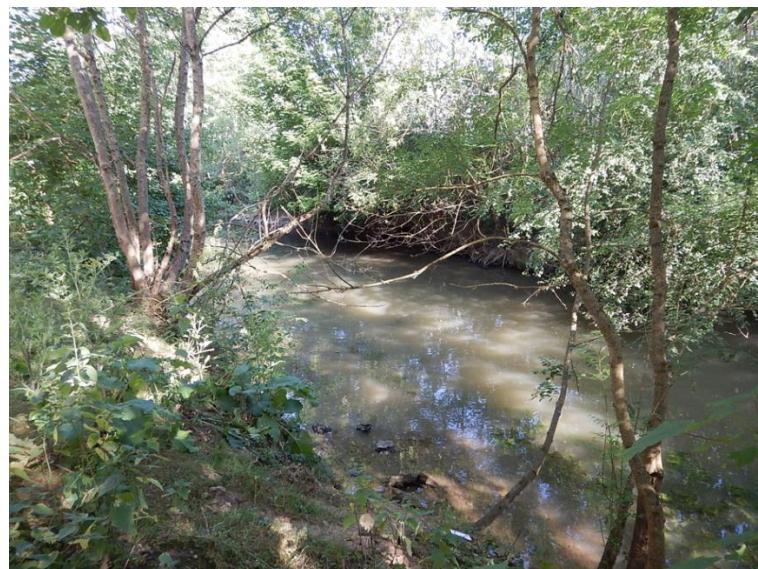
Ce tronçon n'est historiquement pas naturel (travaux de déplacement de la confluence Morthe-Saône), ce qui explique sa morphologie de canal. Par conséquent, on remarque que l'hétérogénéité et la connectivité sont très dégradées et que l'attractivité reste bonne en lien avec une ripisylve plutôt connectée mais uniquement sur une des deux berges (en rive droite).

Fig. 43. Tronçon du Dregeon à l'étude

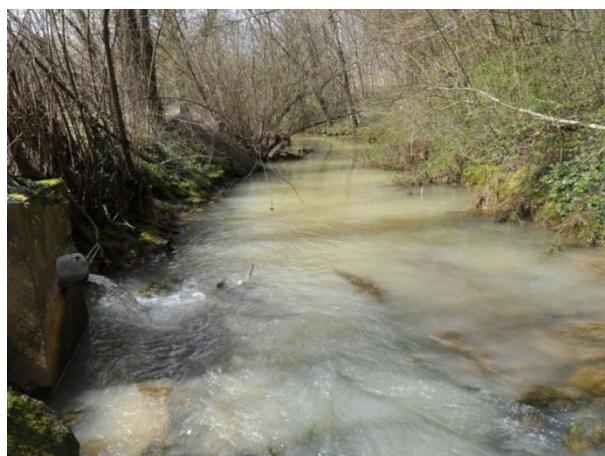
Fig. 45. Tronçon CO02-1

Le lit mineur est globalement homogène avec une diversité d'écoulement quasi-nulle induit par un seuil naturel (affleurement rocheux) qui permet de maintenir une connectivité relativement bonne pour la végétation rivulaire.

L'attractivité du lit reste globalement moyenne avec une ripisylve connectée mais moyennement présente sur l'ensemble du linéaire.

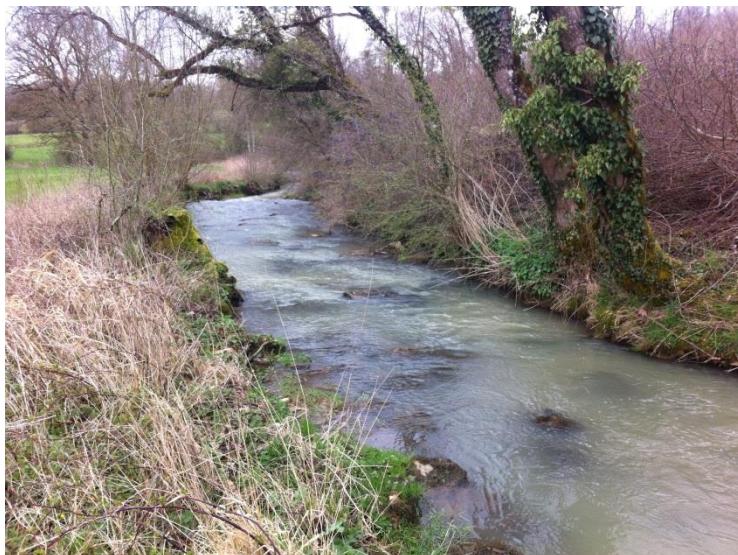
Fig. 46. Tronçon CO02-2

Le lit de la rivière présente une diversité d'écoulement très intéressante avec des zones de mouille et de radier sur l'ensemble de son linéaire. De plus, la granulométrie de fonds plutôt grossière (blocs, graviers,...) permet d'apporter une attractivité satisfaisante pour ce tronçon.

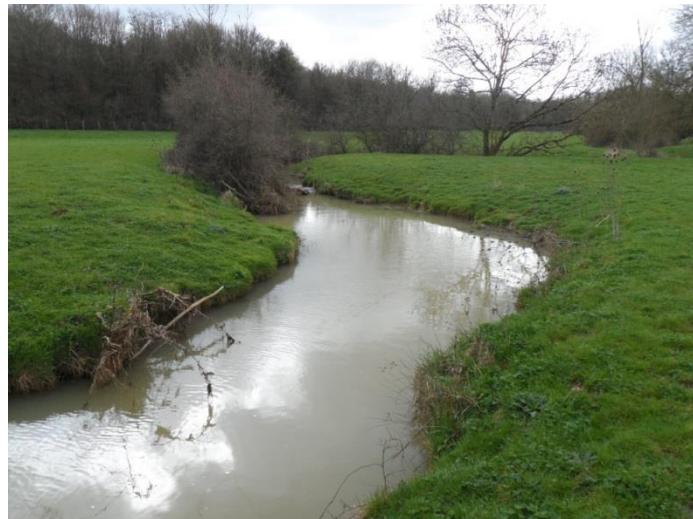
Fig. 47. Tronçon C002-3

La végétation rivulaire connectée au lit de la rivière apporte une diversité de caches bénéfique au peuplement piscicole.

La faible hauteur des berges permet une bonne connectivité de la rivière avec son lit majeur occupé par des prairies pâturées.

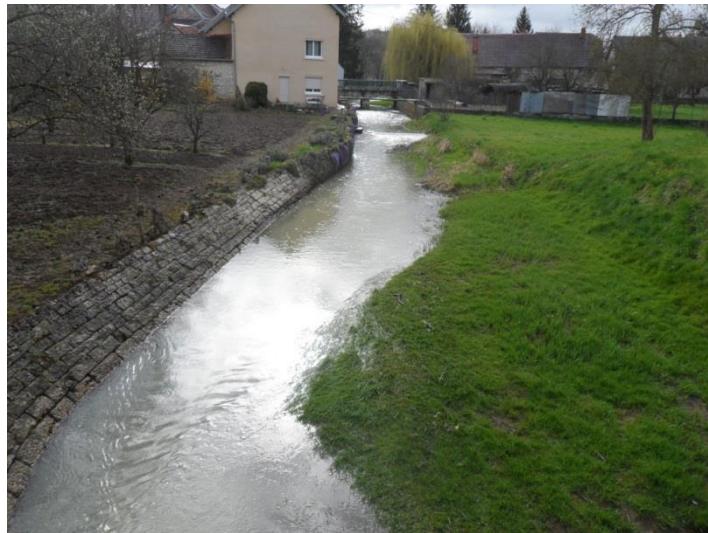
Fig. 48. Tronçon CO03-1

En revanche, on observe sur le terrain que par l'intermédiaire de dépôts plus ou moins fins (ici végétalisés), la rivière retrouve progressivement un gabarit plus adapté avec une diversité de faciès intéressante.

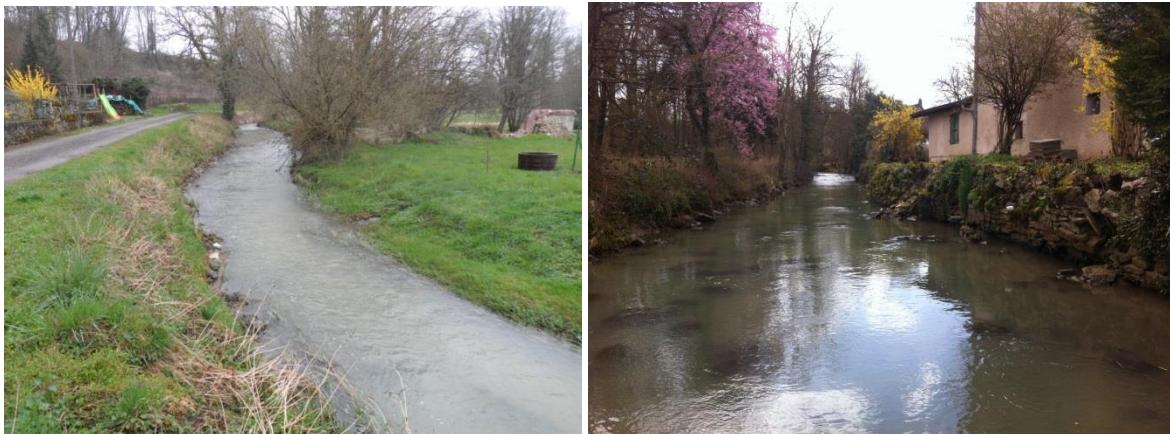
Fig. 49. Tronçon CO03-2

A l'image du tronçon précédent, la qualité physique de ce tronçon de 640 ml affiche un état très dégradé.

Cette dégradation est induite d'une part par le contexte urbain de ce tronçon mais également par la présence de deux seuils infranchissables pour le peuplement piscicole et impactant par conséquent la continuité longitudinale de la rivière.

Malgré les fonds rugueux de la Colombine sur ce tronçon, l'attractivité du lit reste médiocre avec un colmatage de ces fonds et une absence quasi-totale de ripisylve connectée à la rivière. La diversité des faciès d'écoulement est également très pauvre avec une large dominance de plat lentique dans les zones de retenue des ouvrages hydrauliques.

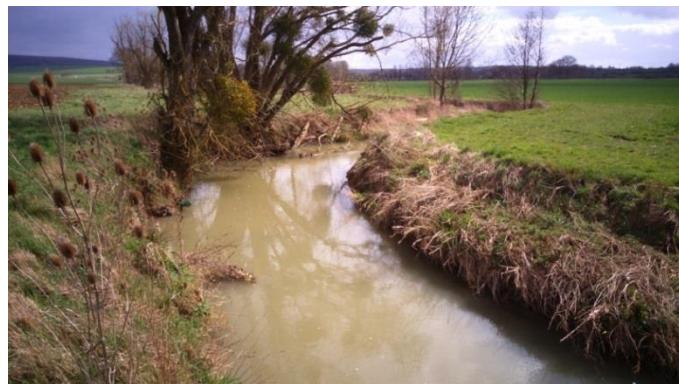
Fig. 50. Tronçon C004-1

La connectivité quant à elle tend à s'altérer avec l'apparition de berges raides et plus hautes, favorables à une certaine déstabilisation. Cette augmentation de la hauteur des berges s'amplifient au fur et à mesure que l'on descend la Colombine pour atteindre une hauteur maximale sur le tronçon CO04-3. Ceci est très probablement dû à l'effacement du seuil du moulin des Côtes qui a induit une érosion régressive du lit de la rivière.

Malgré la déconnexion d'une partie importante de la végétation rivulaire, l'attractivité du milieu reste bonne en lien avec un substrat attractif (graviers et sables principalement)

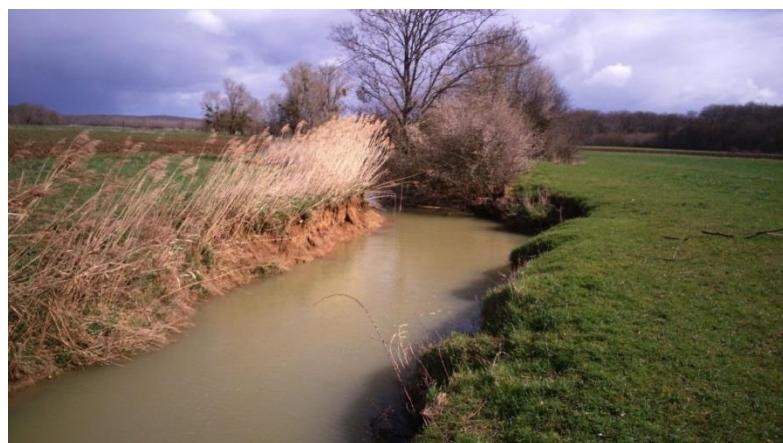
Fig. 53. Tronçon CO04-2

Ce tronçon se remarque par son manque criant de végétation rivulaire et une rugosité de fonds réduite à des particules fines (vases, argiles,...) impactant significativement l'attractivité du milieu.

Cependant, l'importante hauteur de berges présente sur le tronçon à l'amont s'atténue tout en restant relativement importante (entre 1 m et 1.5 m) pour assurer une bonne connectivité avec le lit majeur.

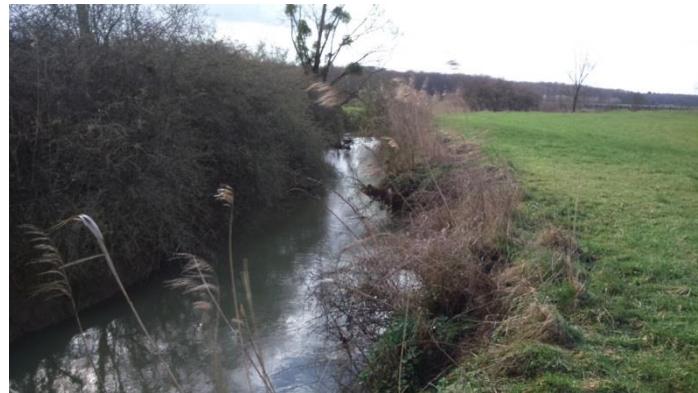
Fig. 54. Tronçon CO04-3

A l'image du tronçon précédent, l'homogénéité du milieu est prépondérante avec des écoulements de types lentiels ce qui n'est pas pour augmenter la qualité physique du milieu.

La connectivité du milieu est quant à elle similaire au tronçon précédent à savoir assez médiocre.

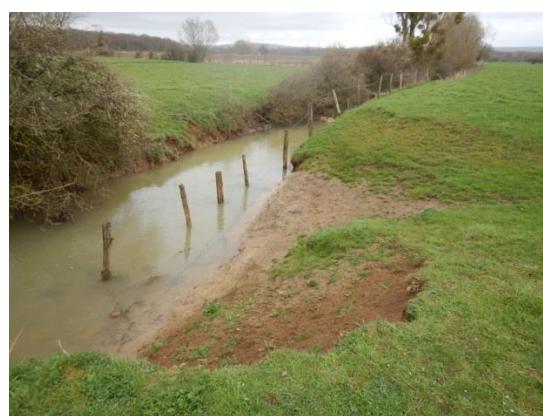
Fig. 55. Tronçon CO04-4

A l'image du tronçon précédent, l'ensemble des composantes de la qualité morphologique (ou physique) de la rivière sont dégradé et l'influence de la Morthe (et des contre-pentes de la rivière elle-même) à une influence négative sur l'hétérogénéité du milieu.

Ce tronçon présente toutefois la particularité d'avoir un lit majeur occupé par des prairies et qui constitue naturellement une zone d'expansion des crues pour la Morthe et la Colombine.

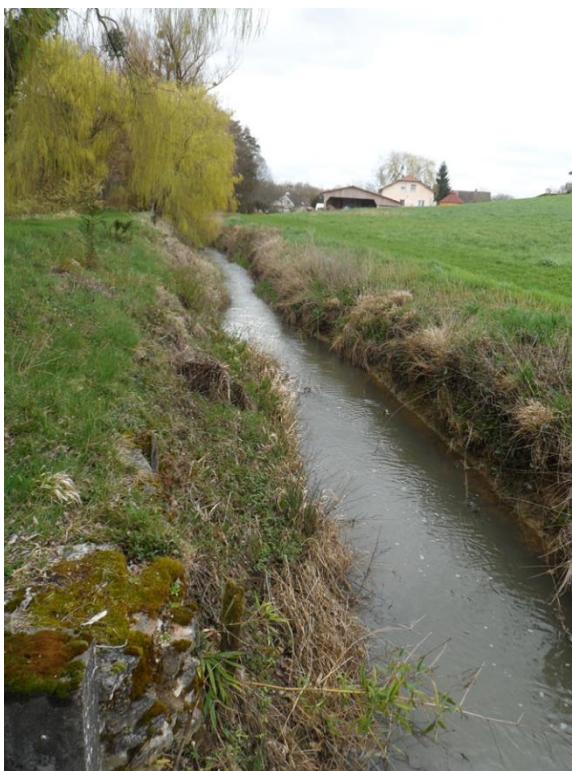
Fig. 57. Tronçon DHU01-1

Ce tronçon rectiligne présente des écoulements majoritairement lentiques dû à l'existence d'un seuil dans la rivière permettant d'alimenter un étang en rive droite de la Dhuys. L'attractivité est ici très dégradée par le colmatage des fonds de la rivière et par l'absence d'une ripisylve fonctionnelle.

La connectivité reste moyenne grâce à des hauteurs de berges peu importantes.

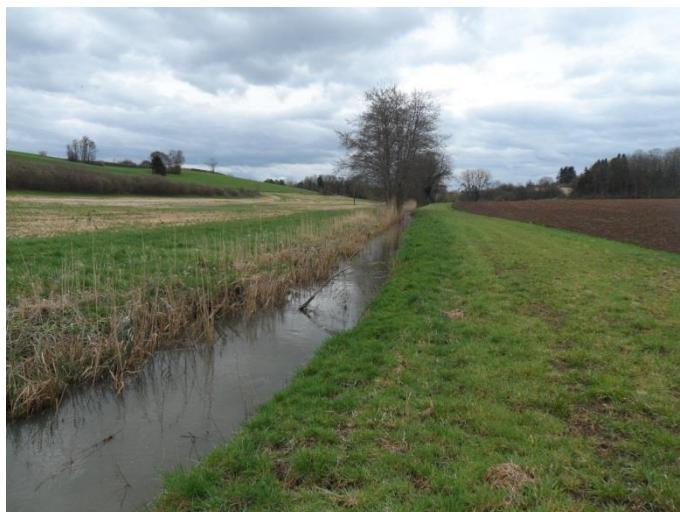
Fig. 58. Tronçon DHU01-2

Les écoulements lentiques uniformes et la section d'écoulement homogène créent des conditions d'hétérogénéité quasi-nulles.

La faible rugosité de fonds (vases principalement) associée à l'absence quasi-totale de la végétation rivulaire n'est pas pour arranger les choses (faible attractivité).

Néanmoins, le point positif sur ce tronçon est sa connectivité plutôt bonne en lien avec des hauteurs de berges réduites qui permet au peu de ripisylve présente d'être connectée à la rivière.

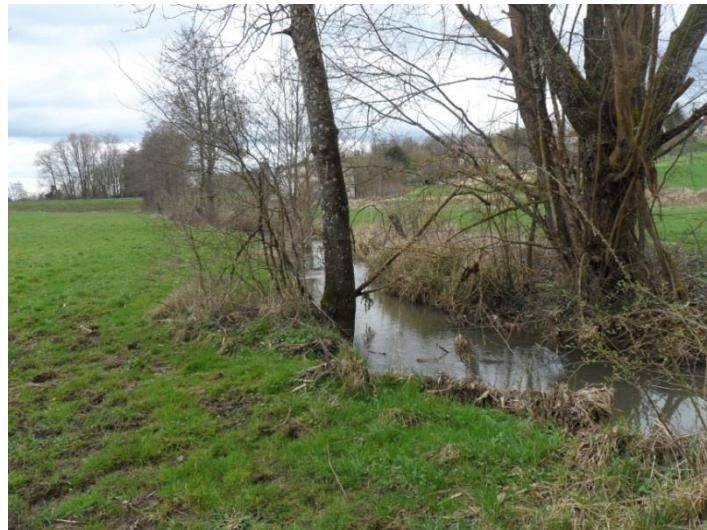
Fig. 59. Tronçon DHU01-3

Le lit majeur, sous prairie, se trouve bien connecté à la rivière et représente une zone très intéressante pour l'expansion des crues.

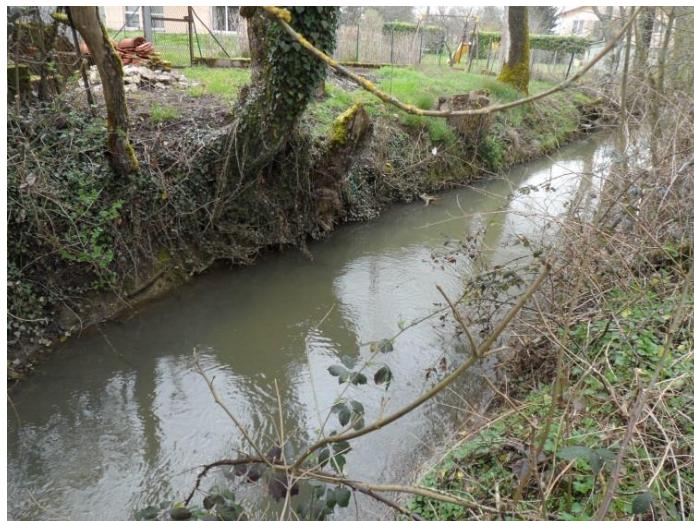
Fig. 60. Tronçon DHU01-4

La connectivité au lit majeur semble réduite en lien avec une hauteur de berge importante (merlon en haut de berge sur la rive droite et habitations en rive gauche). Néanmoins, la rive droite représente une intéressante zone d'expansion de crue qui rejoint la Dhuys au niveau du tronçon suivant.

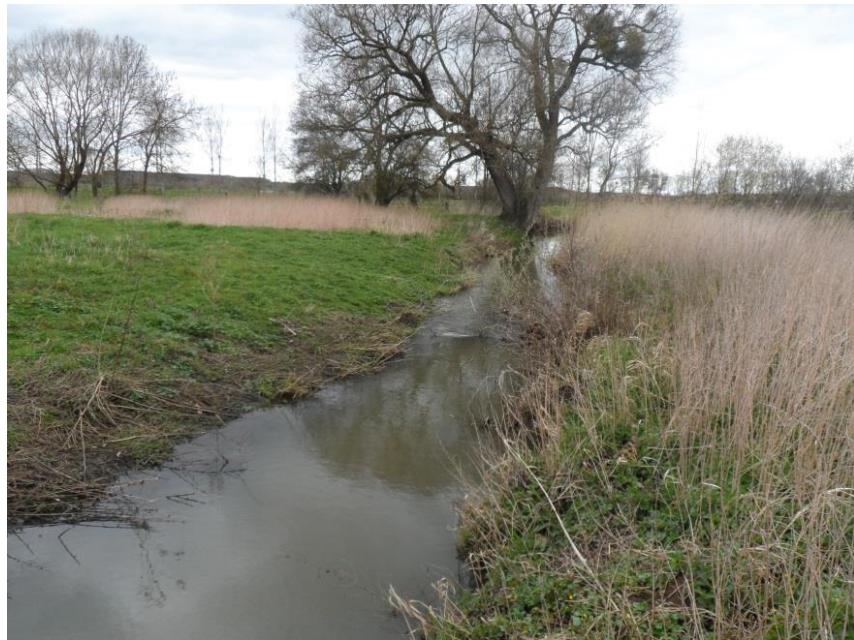
Fig. 62. Tronçon DHU01-5

L'hétérogénéité est cependant limitée par l'influence hydraulique du Dregeon sur la quasi-totalité du tronçon.

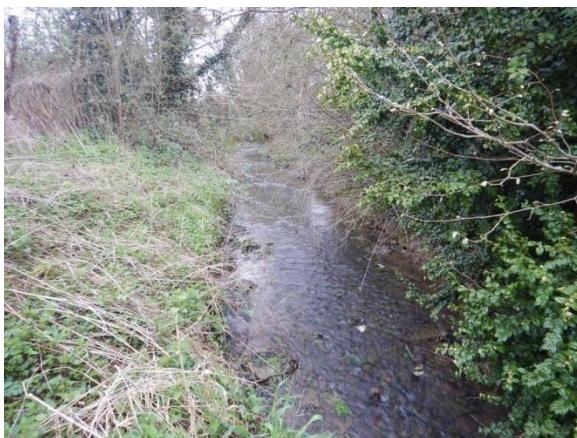
Fig. 64. Tronçon TE02-1

Ce tronçon de 310 ml s'étend de la RD3474 jusqu'à l'aval du bourg de Velesmes-Echevanne.

Le Teuillot sur ce linéaire traverse le bourg de Velesmes-Echevanne et affiche une qualité globalement moyenne à médiocre.

L'hétérogénéité reste ici globalement bonne avec une création naturelle de banques (par dépôts fins qui se végétalisent) qui vient former un lit d'étiage et diversifier les faciès d'écoulement.

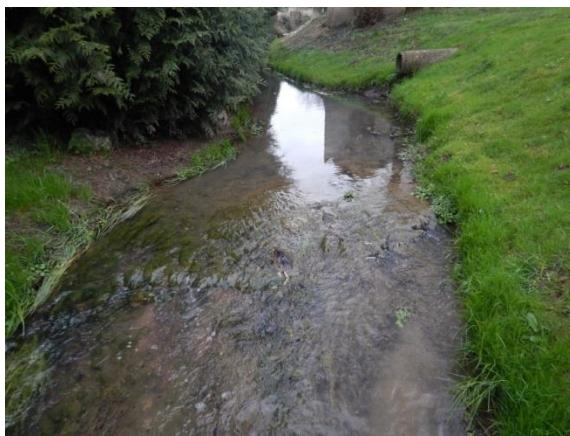
Fig. 65. Algues présentent dans le lit du Teuillot

Les fonds rugueux sont totalement colmatés par la présence d'algues ou de particules fines qui réduisent significativement l'attractivité de ce tronçon de rivière.

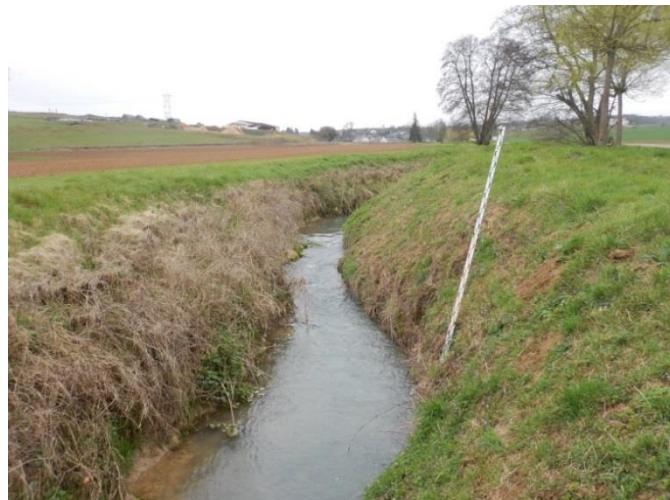
Fig. 66. Tronçon TE02-2

Associé à une qualité des eaux très dégradée (dans la continuité du tronçon à l'amont), ce tronçon affiche une qualité physique très médiocre en lien avec une connectivité quasi-nulle entre le lit mineur et le lit majeur (berges supérieures à 2 m de hauteur). De plus, le radier du pont représentant la partie amont du tronçon, qui constitue un point de blocage pour la continuité écologique, permet de mettre en évidence un enfoncement du lit sur cette partie du Teuillot.

De la même manière, l'attractivité est ici quasi-inexistante en l'absence de végétation rivulaire connectée et un colmatage généralisé des fonds.

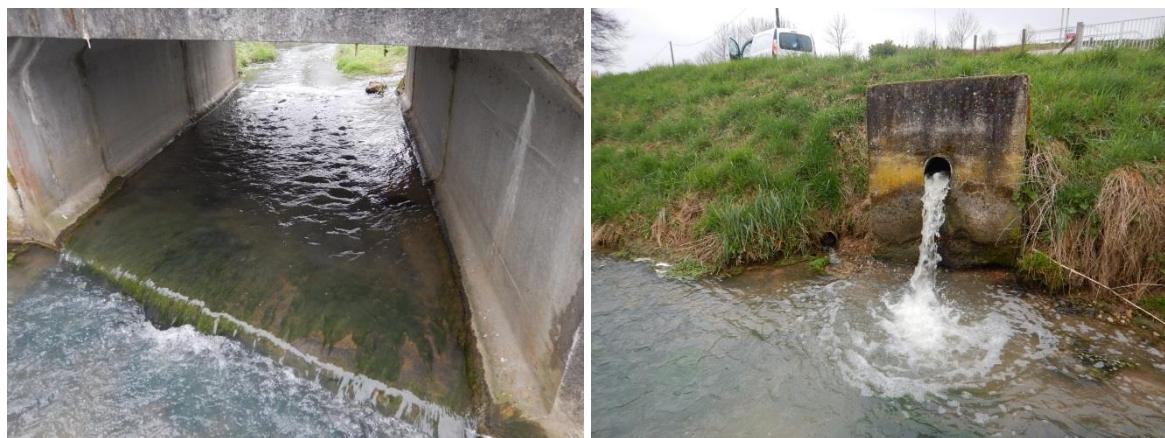
Fig. 67. Radier du pont communal et sortie de la STEP de Volesmes-Echevanne

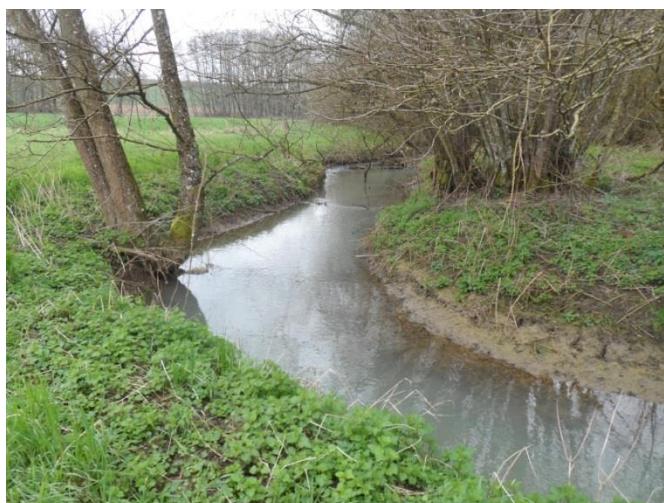
Fig. 69. Tronçon TE02-3

Contrairement au tronçon précédent, la connectivité s'améliore fortement avec des berges douces avec des prairies pâturées en rive droite et des bois en rive gauche. Néanmoins, on observe sur ce tronçon plusieurs points de piétonnisme du bétail déstabilisant localement les berges (forte pression du bétail).

La bonne connectivité de la ripisylve vient offrir des caches piscicoles intéressantes et permet d'afficher une attractivité relativement bonne.

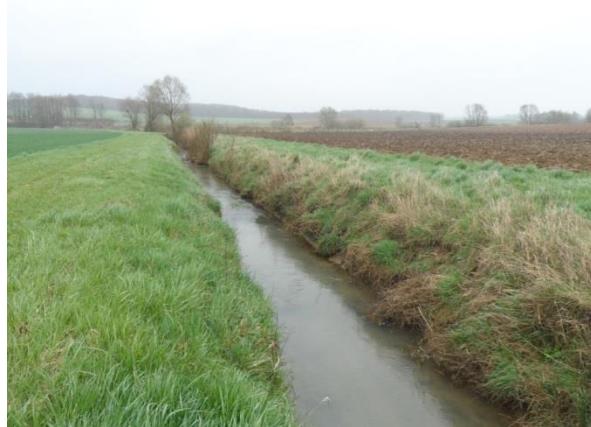
Fig. 70. Tronçon TE02-4

Ce dernier tronçon du ruisseau du Teuillot présente un linéaire de 860 m s'étendant du « bois de la Vaivre » jusqu'à la confluence avec la Morthe.

Ce tronçon affiche une qualité physique globalement moyenne en lien avec une connectivité et une attractivité très limitées. En effet, la hauteur des berges importante associée à une ripisylve clairsemée et positionnée en haut de berge déclasse fortement la qualité physique du milieu.

L'hétérogénéité est quant à elle globalement moyenne, préservée par l'effondrement localisé des berges offrant ainsi un resserrement du lit et une mosaïque de faciès d'écoulement plus ou moins courants.

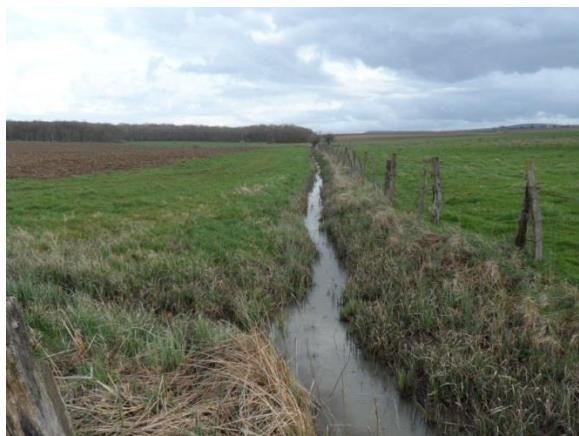
Fig. 73. Tronçon RF-1

Les caractéristiques morphologiques de ce linéaire de cours d'eau se retrouvent sur une grande partie des cours d'eau du bassin versant avec une qualité physique d'ores et déjà très médiocre dû à :

- Un lit banalisé, rectiligne et sans diversité éco-morphologique ;
- Une attractivité médiocre engendrée par des fonds simplifiés et une ripisylve inexisteante ;
- La connectivité entre le lit mineur et le lit majeur qui représente ici la qualité majeure de ce tronçon.

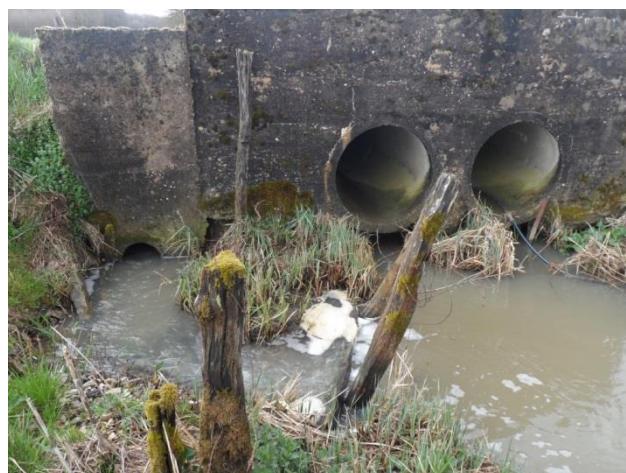
Fig. 74. Traversée hydraulique sous le pont de la Montbleuse

NB : La partie aval de ce tronçon présente une connectivité limitée avec le tronçon suivant dû à l'ouvrage hydraulique (buse de 100 mm de diamètre) sous le pont de la Montbleuse (voir photographie ci-après).

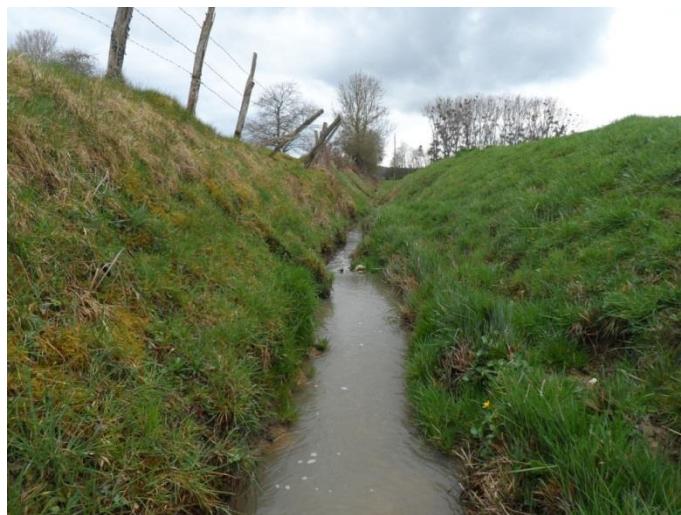
Fig. 75. Tronçon RF-2

Il s'agit d'un petit tronçon qui présente une importante chenalisation du lit induisant une connectivité quasi-inexistante avec le lit majeur (berges sub-verticales de plus de 3 m de hauteur).

Ce qui, ajouté à l'absence de ripisylve et le piétinement de bovins, aboutit à une qualité physique qualifiée ici de médiocre.

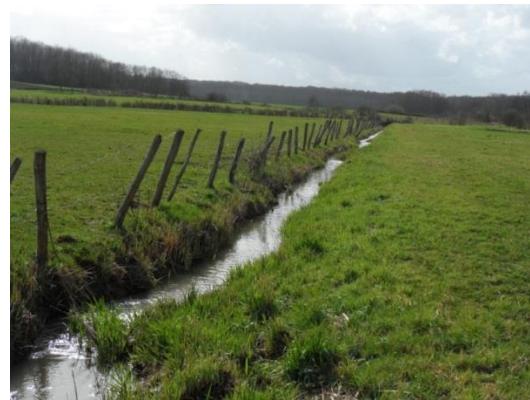
Fig. 76. Tronçon RF-3

Malgré le fait que ce tronçon présente, à l'image des deux précédents tronçons, un lit rectiligne avec une attractivité limitée, la qualité physique s'améliore légèrement notamment en lien avec une connectivité de la rivière avec son lit majeur très intéressante.

Néanmoins, l'absence de végétation rivulaire reste un facteur limitant pour l'atteinte d'une bonne qualité physique.

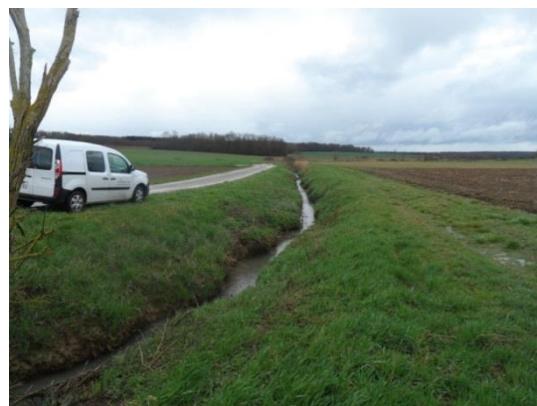
Fig. 78. Tronçon PTM01-1

Le lit s'écoule en contexte argilo-limoneux avec un faciès de fossé agricole (tronçon rectifié et recalibré). En effet, sa section très aménagée induit une hétérogénéité quasi-nulle de la rivière. Le lit présente une attractivité limitée en lien avec une ripisylve peu présente et des fonds peu attractifs.

La connectivité du lit est également très altérée avec des hauteurs de berges importantes (environ 2 m).

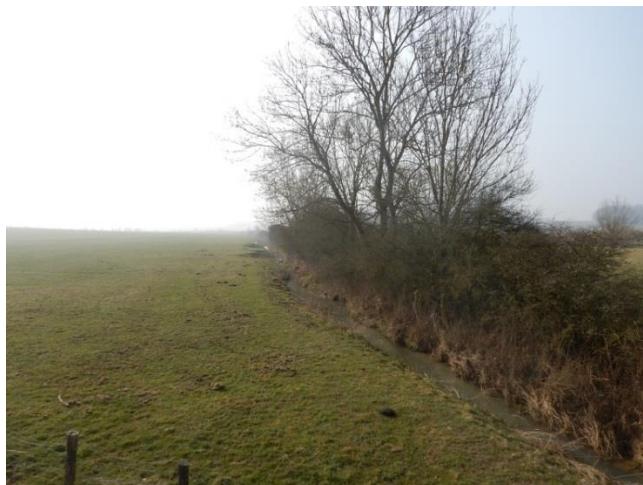
Fig. 79. Tronçon PTMO1-2

Ce second tronçon d'un linéaire de 550 m (jusqu'au pont de la RD5) se distingue du précédent principalement pour ces hauteurs de berges peu importantes et la présence sur une des deux berges d'une ripisylve (sur une partie du tronçon) bien connectée.

Néanmoins, le piétinement des bovins (essentiellement en rive droite) vient déstructurer la berge et impact de manière négative la qualité physique de la rivière.
