Etude de Renaturation et de Restauration de Secteurs Identifiés sur la Morthe et ses Affluents

RAPPORT DE PHASE 1 : DIAGNOSTIC

ARTELIA Ville & Transport

MAITRISE D'OUVRAGE
Etablissement Public Territorial
du Bassin Saône et Doubs

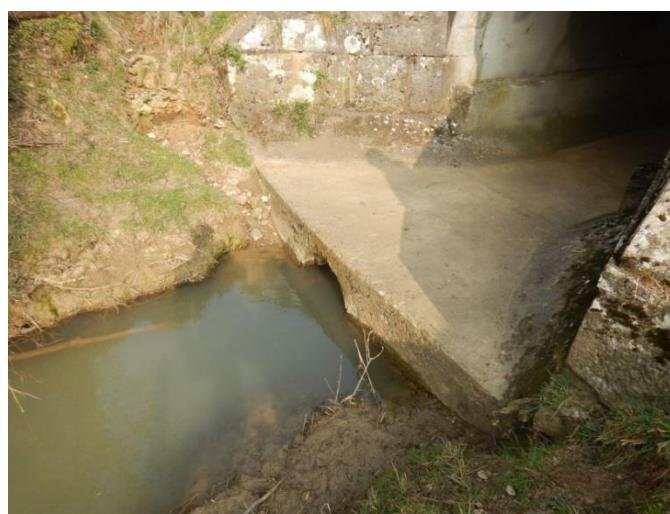
Fig. 80. Pont de la RD5

NB : La connectivité longitudinale de ce tronçon est limitée par le pont sous la RD5 dû à une buse sous l'ouverture hydraulique du pont (voir photographie ci-après).

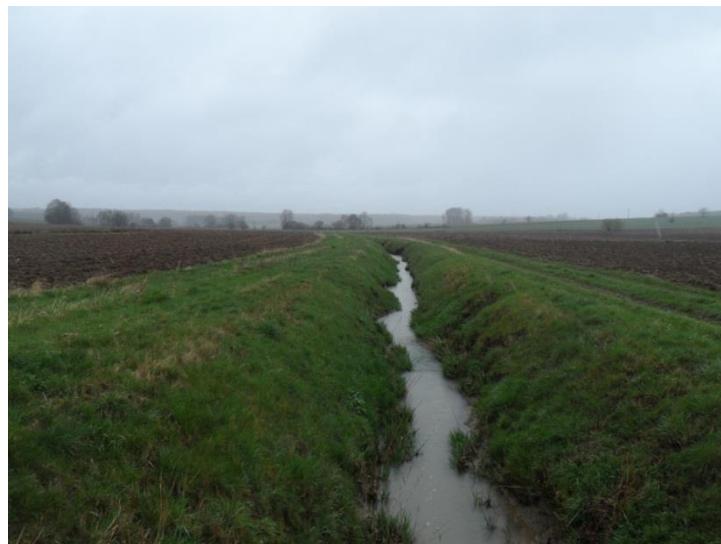
Fig. 81. Tronçon PTMO1-3

Ce dernier tronçon de la petite Morthe 01, d'un linéaire de 1500 m, est le tronçon le plus dégradé sur la petite Morthe.

L'ensemble des compartiments sont dégradés avec :

- Une connectivité latérale et longitudinale limitée par une hauteur de berge importante (environ 2 m) et par l'ouvrage hydraulique sous le pont de la RD5 (limite aval du tronçon précédent) ;
- Une attractivité quasi-nulle en lien avec une absence totale de végétation rivulaire et des fonds argileux peu attractifs ;
- Une hétérogénéité limitée induite uniquement par l'ajustement « naturelle » de la rivière par l'effondrement localisé de berges, créant une « microsinuosité » qui reste néanmoins insuffisante pour obtenir un gain écologique significatif.

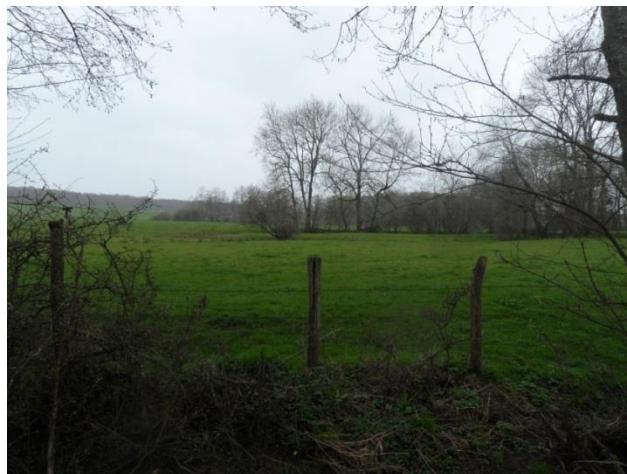
Le lit de la petite Morthe s'écoule au milieu de prairies plus ou moins humides et présente un linéaire de cours d'eau largement rectifié. On observe d'ailleurs au sein de son lit majeur plusieurs anciens méandres qui ont été recoupés dans l'optique de faciliter l'exploitation des parcelles riveraines du cours d'eau.

Fig. 82. Ancien méandre

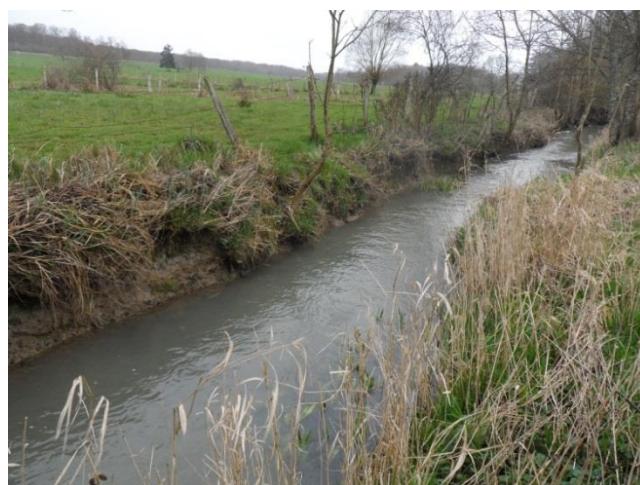
Fig. 83. Tronçon PTMO2-1

Conséquence directe des interventions humaines, on remarque sur site un enfoncement du lit généralisé et une granulométrie de fond très faible.

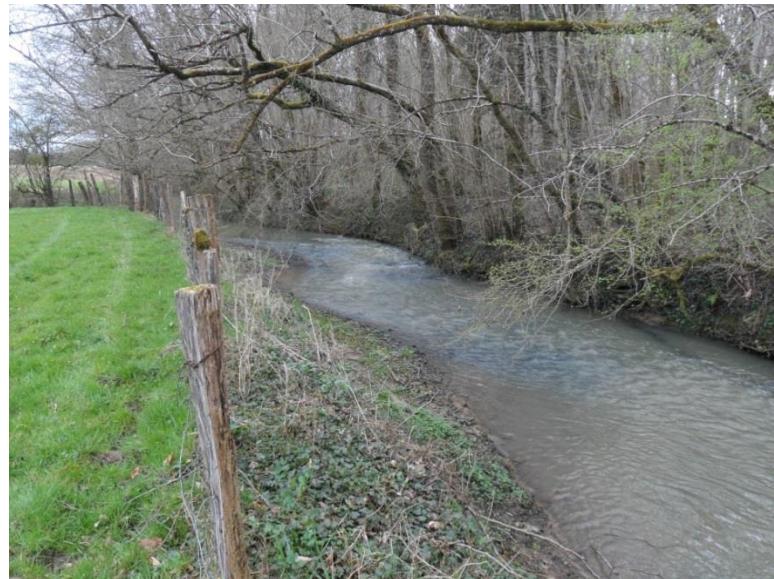
Fig. 84. Tronçon PTMO2-2

Le lit présente une attractivité écologique bonne au travers de fonds rugueux, d'abris piscicoles (branchages et systèmes racinaires). Ce tronçon offre un potentiel non négligeable pour l'accueil de Truites au regard des conditions du milieu.

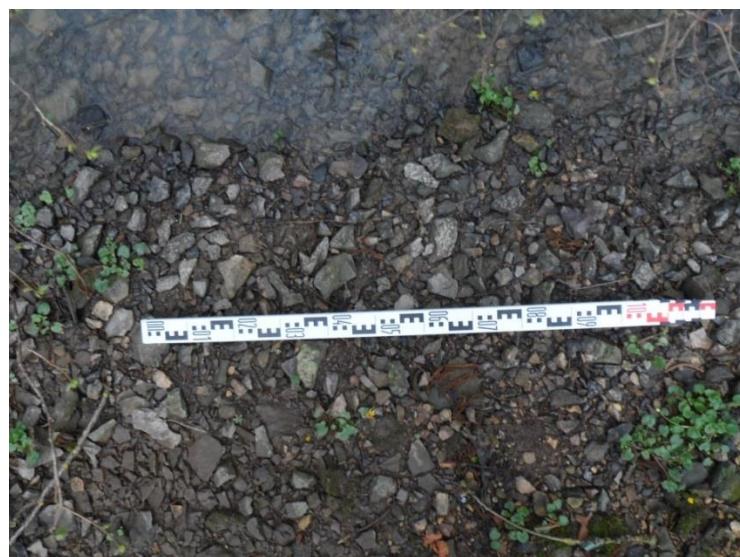
Fig. 85. Atterrissement sur le tronçon

Peu d'atterrissements sont perceptibles sur le terrain, les seuls atterrissements (présentant une granulométrie grossière) observés sont localisés sur la petite Morthe à la Chapelle Saint Quillian et de la Morthe en aval de Citey.

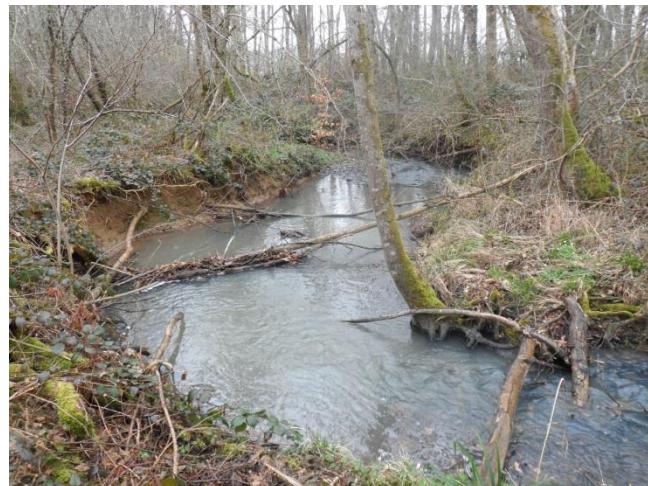
Fig. 86. Ruisseau du Masibé

Lors des investigations de terrain, une partie du linéaire du ruisseau du Masibé a été parcouru. Il en ressort que cet affluent de la petite Morthe présente un potentiel de frayère à truite très important.

Néanmoins, sa connectivité longitudinale est limitée par la présence d'une buse béton sous le chemin du Bois de la Tuilière (voir photographie ci-après).

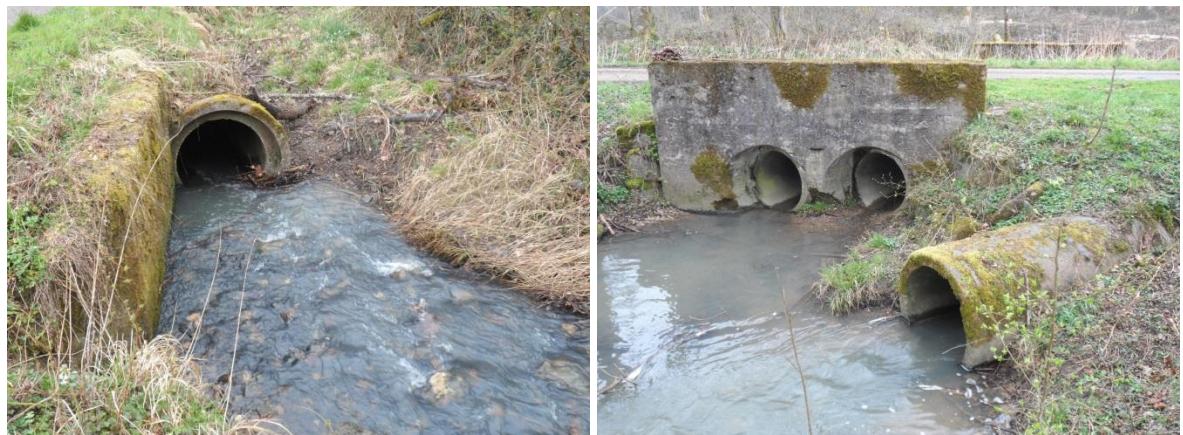
Fig. 87. Buse béton entravant la continuité écologique sur le ruisseau du Masibé

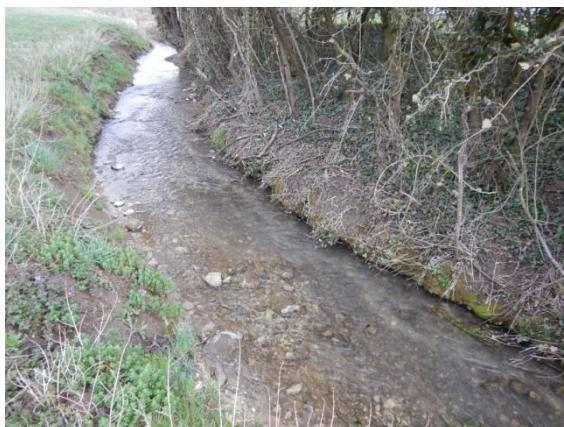
Fig. 89. Tronçon ARF01-1

Ce tronçon représente la partie de l'Arfond la plus naturelle. En effet, seul un abreuvoir (et sa clôture) vient perturber ce tronçon.

Au niveau hétérogénéité, attractivité et connectivité, ce tronçon affiche une qualité globalement bonne avec des hauteurs de berges peu importantes et une ripisylve connectée sur une des deux berges.

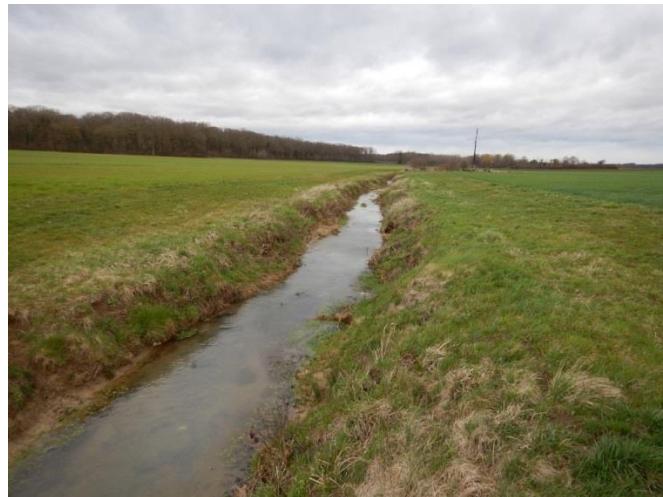
Fig. 90. Tronçon ARF01-2

Contrairement au tronçon précédent celui-ci présente un état très dégradé avec :

- Une attractivité très réduite en lien avec une absence totale de végétation rivulaire et d'abris piscicoles. Certains vestiges d'un matelas alluvial grossier reste le seul atout de ce tronçon en termes d'attractivité ;
- Une connectivité tout aussi dégradée avec des hauteurs de berges compris entre 1 m et 1.5 m ;
- Une hétérogénéité globalement moyenne avec une diversité de faciès d'écoulements réduit.

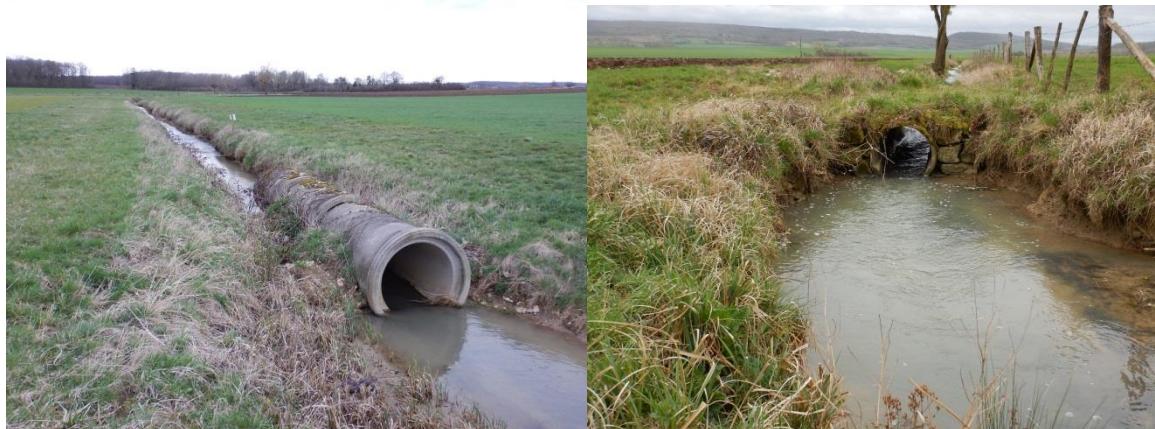
Fig. 91. Buses sur le tronçon ARF01-2

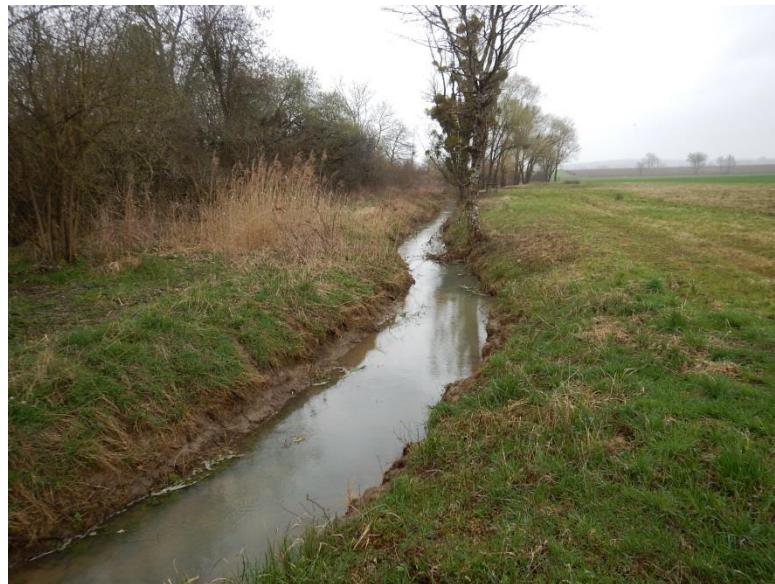
Fig. 92. Tronçon ARF01-3

Ce tronçon d'un linéaire de 350 m entre le lieu-dit des « Champs Caussin » et l'affluent rive droite de l'Arfond, présente une qualité physique globalement meilleure que le tronçon précédent mais qui reste tout de même très moyenne pour ce type de cours d'eau.

Globalement, l'attractivité et l'hétérogénéité du milieu restent similaires au précédent tronçon mais la connectivité s'améliore significativement en lien avec une hauteur de berge comprise entre 0.5 et 0.9 m.

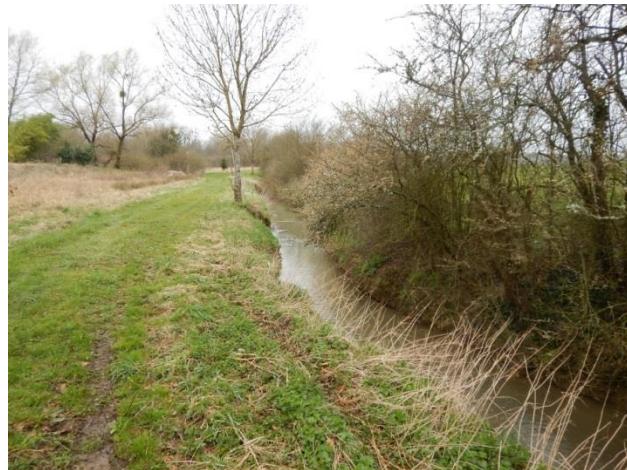
Fig. 93. Tronçon ARF01-4

Ce tronçon de l'Arfond de 350 m s'étend du pont du chemin « des prés Montey » à l'étang en rive gauche de l'Arfond.

Ce tronçon présente une hétérogénéité plutôt faible, ainsi que peu d'attractivité écologique au travers de fonds argileux peu attractifs. La végétation rivulaire, globalement présente et bien implantée en pied de berge, permet le maintien d'une attractivité minimum.

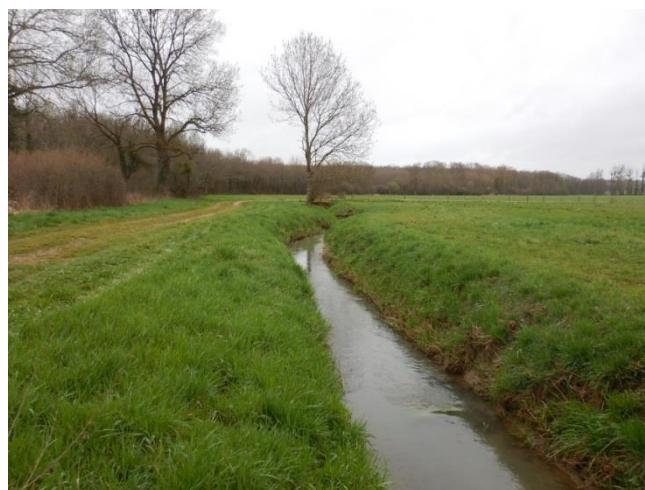
Fig. 94. Tronçon ARF01-5

Ce dernier tronçon s'étend de l'étang (en rive gauche de l'Arfond) à la confluence avec la Morthe pour un linéaire de 960 m.

A l'image des deux précédents, ce tronçon présente une qualité globalement moyenne en lien notamment avec une absence quasi-totale de végétation rivulaire et d'hétérogénéité du lit.

Perspective :

Même perspective et contrainte que le tronçon précédent.

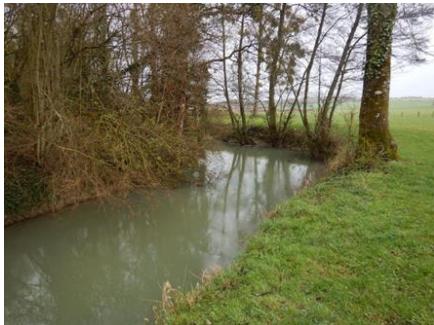
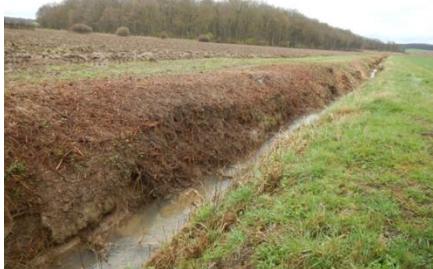
Morthe 05 : De la Confluence avec l'Arfond jusqu'à la Confluence avec le Cabri				
Communes : Citey, Choye, Angirey Longueur du tronçon : 2 410 ml

Descriptif général				
Lit mineur		Qualité physique		
Tracé en plan	Rectiligne à Sinueux	Hétérogénéité (H)	B à C	
Fonds	Rugueux (graviers, galets)	Attractivité (A)	C à C	
Ecoulements	Courants à variables	Connectivité (C)	A à C	
Abris piscicoles	Syst.racinaires et quelques sous-berges	Classe de Qualité Physique (QP)	B à C	
Berges		Principaux facteurs limitant le bon état	Connectivité et Attractivité	
Profil et hauteur	Subverticales 0.7 à 2m			
Ripisylve	Présence clairsemée			
Pression du bétail	Présence (très localisée)			
Niveau d'ambition nécessaire		R1 à R2		
Lit majeur				
Occupation des sols		Végétation / zones remarquables	Drainage	
Prairies et Cultures		Secteurs humides notamment à la zone de confluence entre le Cabri et la Morthe	Présence

Ouvrages et Continuité amont - aval			
Ouvrages	Continuité écologique du tronçon		
Absence d'ouvrages hydrauliques	Bonne à l'échelle du tronçon		
BILAN Morthe 05			
Problématiques majeures et enjeux	<p>1/ Qualité physique globalement moyenne (bonne sur la partie amont du tronçon) en lien avec des aménagements anciens (rectification de méandres) et une pression agricole forte</p> <p>2/ Ripisylve quasi absente et pressions localisées du bétail</p> <p>3/ Présence de ragondin</p>		
Objectif de qualité physique	Bonne qualité physique générale (classe B)		
Propositions d'objectifs	Niveau d'ambition général		
	<p><i>Entretien / limitation des dysfonctionnements (gestion) / restauration complète / amélioration</i></p> <p>Restauration du potentiel hydro-écologique du lit mineur</p>		
	Fonctionnalités à restaurer		
	Objectifs	Principes techniques	Gain / Contrainte
	1/ Restauration d'un milieu rivulaire fonctionnel et gestion des pressions 2/ Amélioration de la connectivité du milieu rivulaire avec la rivière 3/ Réactivation de certains anciens méandres pour améliorer leur connectivité	1/ Plantations et mise en place de clôtures 2/ Réflexion sur les modalités d'aménagement du lit mineur	Gain hydro-écologique important dans un secteur d'intérêt éco-morphologique fort Contraintes moyennes : agriculture

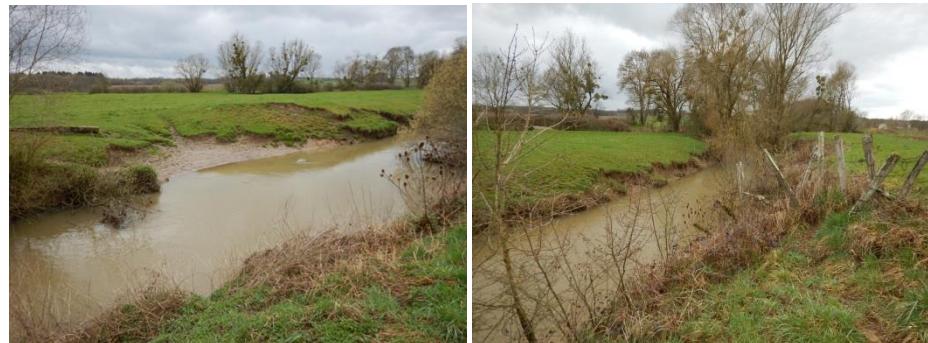
Lit mineur		Qualité physique		
Tracé en plan	Rectiligne	Hétérogénéité (H)	D	
Fonds	Fins (argiles et vases)	Attractivité (A)	D	
Ecoulements	Lentiques	Connectivité (C)	C	
Abris piscicoles	Quelques branchages	Classe de Qualité Physique (QP)	C	
Berges		Principaux facteurs limitant le bon état	Hétérogénéité et Attractivité	
Profil et hauteur	Subverticales 3 m			
Ripisylve	Présence clairsemée			
Pression du bétail	Présence			
Niveau d'ambition nécessaire		R1 à R2		
Lit majeur				
Occupation des sols		Végétation / zones remarquables	Drainage	
Prairies et Cultures		Secteurs humides notamment à la zone de confluence entre la Colombine, la Morthe et le cabri	Présence

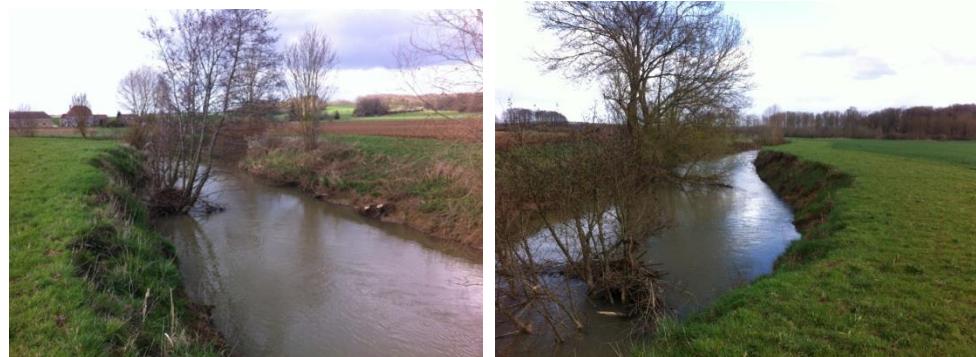
Lit mineur		Qualité physique	
Tracé en plan	Rectiligne	Hétérogénéité (H)	C
Fonds	Fins (argiles et vases)	Attractivité (A)	D
Ecoulements	Lentiques	Connectivité (C)	C
Abris piscicoles	Quelques branchages et racines	Classe de Qualité Physique (QP)	C
Berges		Principaux facteurs limitant le bon état	Connectivité et Hétérogénéité
Profil et hauteur	Subverticales 3 m		
Ripisylve	Présence clairsemée		
Pression du bétail	-		
Niveau d'ambition nécessaire		R1 à R2	
Lit majeur			
Occupation des sols		Végétation / zones remarquables	Drainage
Prairies et Cultures		Secteurs humides notamment à la zone de confluence avec le Douaire	-

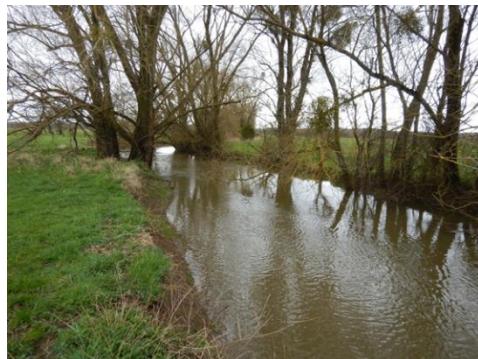
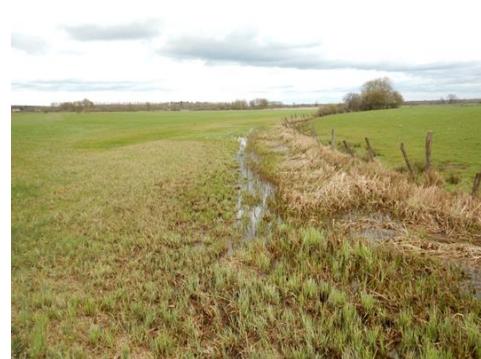
Lit mineur		Qualité physique		
Tracé en plan	Rectiligne	Hétérogénéité (H)	B à C	
Fonds	Fins (argiles et vases)	Attractivité (A)	B à C	
Ecoulements	Lentiques (influence de la Saône)	Connectivité (C)	A à B	
Abris piscicoles	Branchages/Racines/Sous -berges	Classe de Qualité Physique (QP)	B	
Berges		Principaux facteurs limitant le bon état	Attractivité et Hétérogénéité	
Profil et hauteur	Subverticales 3 m			
Ripisylve	Présence clairsemée			
Pression du bétail	-			
Niveau d'ambition nécessaire		R2 à R3		
Lit majeur				
Occupation des sols		Végétation / zones remarquables	Drainage	
Prairies et Cultures		Tronçon MO10-3 représente une potentielle frayère à brochet	Présence

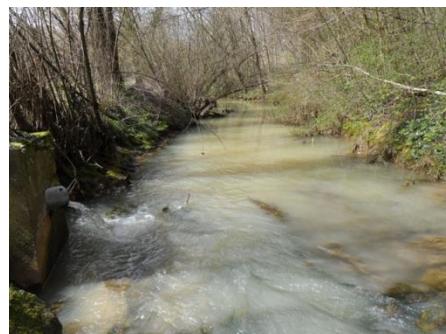
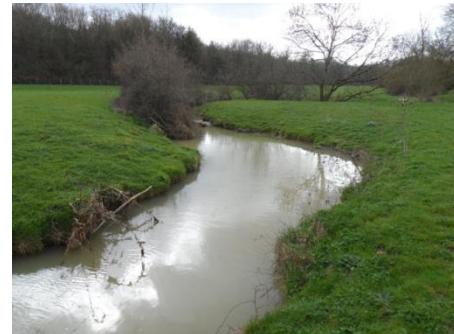
Lit mineur		Qualité physique		
Tracé en plan	Sinueux à Rectiligne	Hétérogénéité (H)	A à C	
Fonds	Rugueux (graviers, blocs,...)	Attractivité (A)	A à C	
Ecoulements	Courant (à variables)	Connectivité (C)	A à C	
Abris piscicoles	Branchages/Racines/Sous -berges	Classe de Qualité Physique (QP)	A à C	
Berges		Principaux facteurs limitant le bon état	Attractivité et Connectivité	
Profil et hauteur	Subverticales 0.6 à 1 m			
Ripisylve	Présence discontinu, en bon état			
Pression du bétail	Présente			
Niveau d'ambition nécessaire		R1 à R2		
Lit majeur				
Occupation des sols		Végétation / zones remarquables	Drainage	
Prairie et Anthropisée		-	-

Ouvrages et Continuité amont - aval			
Ouvrages	Continuité écologique du tronçon		
1/ Un ouvrage en amont du rejet de la STEP de Charcenne constitue un obstacle à la continuité écologique en période de basses-eaux. Néanmoins, la retenue de l'ouvrage sert de réserve à incendie. 2/ Présence d'anciens OH pour l'irrigation des terrains ne présentant plus aucun usage.	Contexte piscicole fortement dégradé dès l'amont		
BILAN Colombine 02			
Problématiques majeures et enjeux	<p>1/ Qualité physique globalement bonne</p> <p>2/ Ripisylve présente malgré qu'un effort pour la densifier puisse être intéressant</p> <p>3/ Qualité des eaux influencée par des rejets anthropiques</p> <p>4 / Peuplement piscicole insatisfaisant par rapport à la qualité physique du milieu</p>		
Objectif de qualité physique	Bonne qualité physique générale (classe B)		
Propositions d'objectifs	Niveau d'ambition général		
	<i>Entretien / limitation des dysfonctionnements (gestion) / restauration complète / amélioration</i>

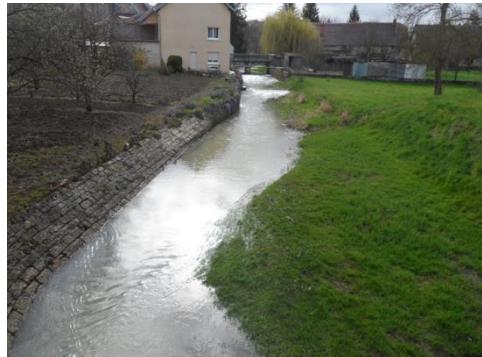
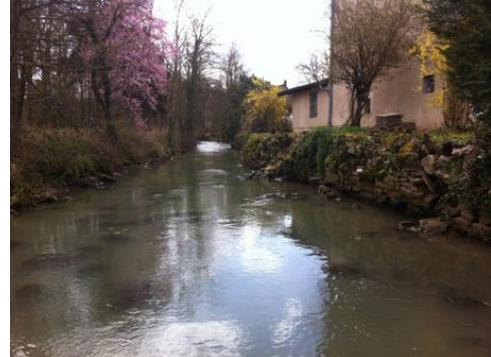
Lit mineur		Qualité physique		
Tracé en plan	Rectiligne	Hétérogénéité (H)	B à C	
Fonds	Rugueux (à variables)	Attractivité (A)	D	
Ecoulements	Lentiques (à variables)	Connectivité (C)	D	
Abris piscicoles	-	Classe de Qualité Physique (QP)	D	
Berges		Principaux facteurs limitant le bon état	Attractivité et Connectivité	
Profil et hauteur	Subverticales à verticales 1 à 1.2 m			
Ripisylve	-			
Pression du bétail	-			
Niveau d'ambition nécessaire		R3		
Lit majeur				
Occupation des sols		Végétation / zones remarquables	Drainage	
Zone urbaine		-	-

Ouvrages et Continuité amont - aval													
Ouvrages	Continuité écologique du tronçon												
1/ Deux ouvrages hydrauliques dans la traversée urbaine de Choye (dont un présentant actuellement aucun usage) qui constituent des obstacles infranchissables pour le poisson.	Zone intermédiaire entre une rivière « poissonneuse » à l'aval et un contexte piscicole dégradé à l'amont												
BILAN Colombine 03													
Problématiques majeures et enjeux	<p>1/ Qualité physique très dégradée</p> <p>2/ Traversée urbaine de Choye constituant un enjeu paysager</p> <p>3/ Ouvrages hydrauliques constituant des obstacles infranchissables pour le peuplement piscicole et participant à l'altération des composantes physiques</p> <p>4 / Milieu rivulaire peu présent participant à la faible qualité physique de l'hydrosystème</p>												
Objectif de qualité physique	Qualité physique générale moyenne (classe C)												
Propositions d'objectifs	<p style="text-align: center;">Niveau d'ambition général</p> <p style="text-align: center;"><i>Entretien / limitation des dysfonctionnements (gestion) / restauration complète / amélioration</i></p> <p style="text-align: center;">Amélioration de la qualité physique et de l'intégration paysagère</p> <p style="text-align: center;">Fonctionnalités à restaurer</p>

Objectifs	Principes techniques	Gain / Contrainte	1/ Redonner à la rivière un gabarit adapté (notamment pour les périodes de basses-eaux)	1/ Aménagement du lit mineur dans un but paysager (lit d'étiage, banquettes végétalisées)	Gain hydro-écologique potentiellement important dans un secteur d'intérêt écologique fort	2/ Rétablissement des continuités écologiques	2/ Aménagement des ouvrages hydrauliques	Contraintes fortes : Traversée de Bourg	3/Mise en valeur de la traversée du Bourg		
Objectifs	Principes techniques	Gain / Contrainte											
1/ Redonner à la rivière un gabarit adapté (notamment pour les périodes de basses-eaux)	1/ Aménagement du lit mineur dans un but paysager (lit d'étiage, banquettes végétalisées)	Gain hydro-écologique potentiellement important dans un secteur d'intérêt écologique fort											
2/ Rétablissement des continuités écologiques	2/ Aménagement des ouvrages hydrauliques	Contraintes fortes : Traversée de Bourg											
3/Mise en valeur de la traversée du Bourg													
Priorité d'intervention	<p style="text-align: center;">Court terme = Priorité 1</p> <p style="text-align: center;">Potentiel éco-morphologique peu important</p> <p style="text-align: center;"><i>(Gain hydro-écologique moyen à l'échelle du tronçon mais permettant de rétablir une connexion entre l'amont et l'aval de Choye)</i></p>

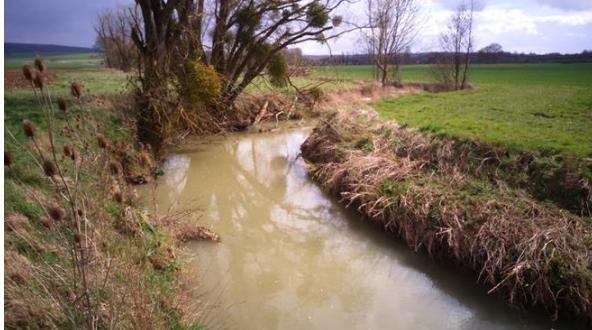
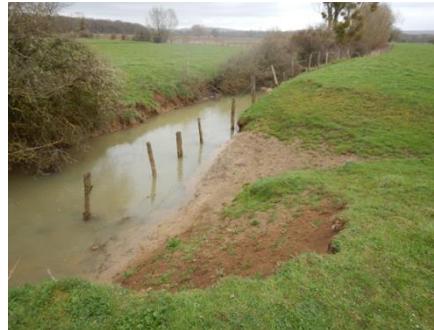
Colombine 04 : Aval de Choye jusqu'à la confluence avec la Morthe				
Communes : Choye et Villefrancon Longueur du tronçon : 6 090 ml

Descriptif général				
Lit mineur		Qualité physique		
Tracé en plan	Rectiligne à Sinueux	Hétérogénéité (H)	A à C	
Fonds	Rugueux (à variables)	Attractivité (A)	A à C	
Ecoulements	Courants (à variables)	Connectivité (C)	C	
Abris piscicoles	-	Classe de Qualité Physique (QP)	B à C	
Berges		Principaux facteurs limitant le bon état	Attractivité et Connectivité	
Profil et hauteur	Subverticales 1 à 2 m			
Ripisylve	Clairsemée (Dense dans les parties boisées)			
Pression du bétail	Présente			
Niveau d'ambition nécessaire		R1 à R2		
Lit majeur				
Occupation des sols		Végétation / zones remarquables	Drainage	
Culture/Prairie/Naturel		Secteurs humides notamment à la zone de confluence entre la Colombine et la Morthe	-

Ouvrages et Continuité amont - aval							
Ouvrages	Continuité écologique du tronçon						
-	-						
BILAN Colombine 04							
Problématiques majeures et enjeux	<p style="margin-left: 20px;">1/ Qualité physique globalement moyenne</p> <p style="margin-left: 20px;">2/ Hauteur de berges importante limitant la connectivité latérale de la rivière</p> <p style="margin-left: 20px;">3 / Milieu rivulaire fortement fragmenté participant à la faible qualité physique de l'hydrosystème</p>						
Objectif de qualité physique	Bonne qualité physique générale (classe B)						
Propositions d'objectifs	<p style="text-align: center;">Niveau d'ambition général</p> <p style="margin-left: 20px;"><i>Entretien / limitation des dysfonctionnements (gestion) / restauration complète / amélioration</i></p> <p style="margin-left: 20px;">Amélioration de la qualité hydro-écologique globale du lit mineur</p> <p style="text-align: center;">Fonctionnalités à restaurer</p> <table border="1" style="width: 100%; border-collapse: collapse;"> <thead> <tr> <th style="text-align: center; padding: 5px;">Objectifs</th> <th style="text-align: center; padding: 5px;">Principes techniques</th> <th style="text-align: center; padding: 5px;">Gain / Contrainte</th> </tr> </thead> <tbody> <tr> <td style="padding: 5px;"> 1/ Restauration d'un milieu rivulaire fonctionnel et gestion des pressions 2/ Restauration d'une connectivité latérale entre la rivière et son milieu rivulaire </td><td style="padding: 5px;"> 1/ Plantation et mise en place de clôtures 2/ Remodelage du lit en diminuant la hauteur des berges </td><td style="padding: 5px;"> Gain hydro-écologique potentiellement important dans un secteur d'intérêt écologique fort Contraintes faibles </td></tr> </tbody> </table>	Objectifs	Principes techniques	Gain / Contrainte	1/ Restauration d'un milieu rivulaire fonctionnel et gestion des pressions 2/ Restauration d'une connectivité latérale entre la rivière et son milieu rivulaire	1/ Plantation et mise en place de clôtures 2/ Remodelage du lit en diminuant la hauteur des berges	Gain hydro-écologique potentiellement important dans un secteur d'intérêt écologique fort Contraintes faibles
Objectifs	Principes techniques	Gain / Contrainte					
1/ Restauration d'un milieu rivulaire fonctionnel et gestion des pressions 2/ Restauration d'une connectivité latérale entre la rivière et son milieu rivulaire	1/ Plantation et mise en place de clôtures 2/ Remodelage du lit en diminuant la hauteur des berges	Gain hydro-écologique potentiellement important dans un secteur d'intérêt écologique fort Contraintes faibles					
Priorité d'intervention	Moyen terme = Priorité 2 Potentiel éco-morphologique important

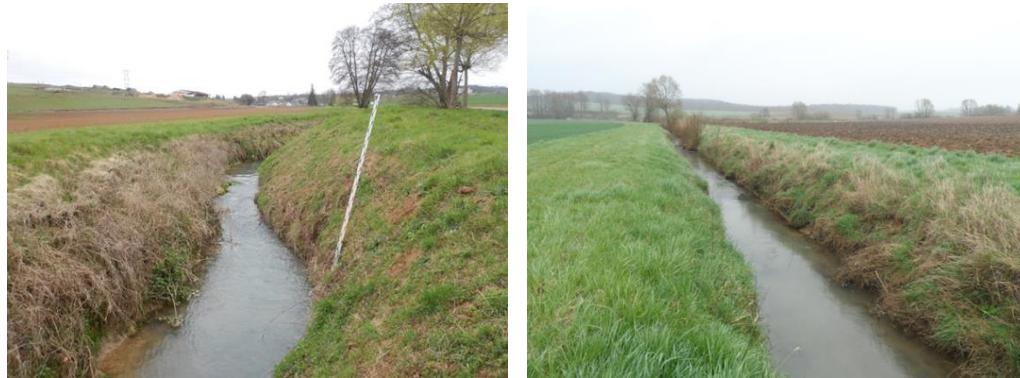
Lit mineur		Qualité physique		
Tracé en plan	Rectiligne à Sinueux	Hétérogénéité (H)	B	
Fonds	Rugueux (à variables)	Attractivité (A)	B à E	
Ecoulements	Courants (à variables)	Connectivité (C)	A à D	
Abris piscicoles	Racines / Branchages	Classe de Qualité Physique (QP)	B à D	
Berges		Principaux facteurs limitant le bon état	Attractivité et Connectivité	
Profil et hauteur	Subverticales 0.5 à 2 m			
Ripisylve	Clairsemée (à absente)			
Pression du bétail	Présente			
Niveau d'ambition nécessaire		R2 à R3		
Lit majeur				
Occupation des sols		Végétation / zones remarquables	Drainage	
Culture/Prairie/Naturel/Zone urbaine		-	-

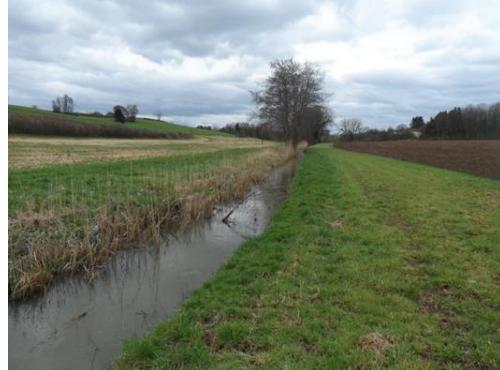
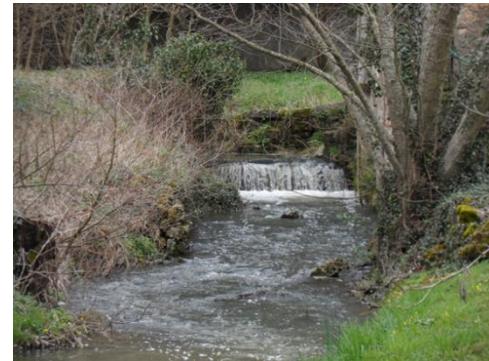
Lit mineur		Qualité physique	
Tracé en plan	Rectiligne à Sinueux	Hétérogénéité (H)	A à D
Fonds	Rugueux (à variables)	Attractivité (A)	A à D
Ecoulements	Courants (à variables)	Connectivité (C)	A à C
Abris piscicoles	Racines/Sous-berges	Classe de Qualité Physique (QP)	A à C
Berges		Principaux facteurs limitant le bon état	Attractivité et Hétérogénéité
Profil et hauteur	Subverticales à Douce 0.5 à 1.2 m		
Ripisylve	Clairsemée (à Dense suivant les sous-tronçons)		
Pression du bétail	-		
Niveau d'ambition nécessaire		R1 à R2 (à R3 en traversée urbaine)	
Lit majeur			
Occupation des sols		Végétation / zones remarquables	Drainage
Culture/Prairie/Zone urbaine		-	Aérien (par tranchée)

Fonctionnalités à restaurer
	Objectifs	Principes techniques	Gain / Contrainte
1/ Restauration d'un milieu rivulaire fonctionnel et gestion des pressions 2/ Restauration d'une connectivité longitudinale de la rivière 3/ Restauration morphologique de la rivière	1/ Plantations 2/ Aménagement des ouvrages hydrauliques et mesures connexes 3/ Réflexion sur les modalités d'aménagement du lit mineur	Gain hydro-écologique potentiellement important dans un secteur d'intérêt écologique moyen Contraintes moyennes (à fortes)	
Priorité d'intervention	Moyen terme = Priorité 2 Potentiel éco-morphologique moyen

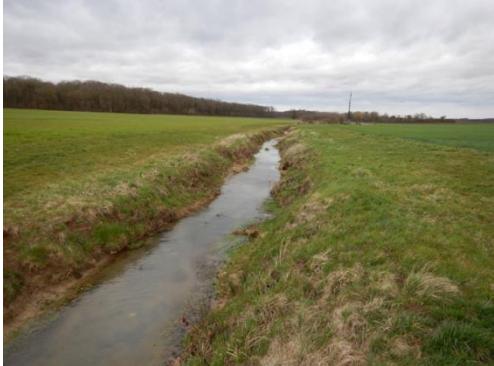
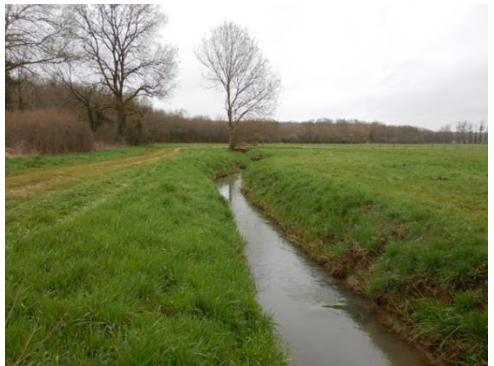
Arfond : Depuis sa source jusqu'à sa confluence avec la Morthe				
Communes : Gy Longueur du tronçon : 2 800 ml

Descriptif général				
Lit mineur		Qualité physique		
Tracé en plan	Rectiligne à Sinueux	Hétérogénéité (H)	B à C	
Fonds	Rugueux (à variables)	Attractivité (A)	B à D	
Ecoulements	Courants (à variables)	Connectivité (C)	A à D	
Abris piscicoles	Quelques racines (partie aval)	Classe de Qualité Physique (QP)	B à D	
Berges		Principaux facteurs limitant le bon état	Attractivité et Connectivité	
Profil et hauteur	Subverticales 0.5 à 1.5 m			
Ripisylve	Clairsemée			
Pression du bétail	Présente			
Niveau d'ambition nécessaire		R1 à R2		
Lit majeur				
Occupation des sols		Végétation / zones remarquables	Drainage	
Culture/Naturelle		-	Présence

Ouvrages et Continuité amont - aval		
Ouvrages	Continuité écologique du tronçon	
1/ Deux ouvrages hydrauliques (buses) sont infranchissables dont une ne présentant aucune utilité	Continuité écologique du ruisseau limitée par ces buses	
BILAN Arfond		
Problématiques majeures et enjeux	1/ Qualité physique très dégradée 2/ Qualité physico-chimique des eaux dégradée 3/ Ouvrages hydrauliques constituant des obstacles infranchissables pour le peuplement piscicole 4 / Milieu rivulaire peu présent participant à la faible qualité physique de l'hydrosystème 5/ Pression agricole forte et travaux anciens de rectification importants	
Objectif de qualité physique	Bonne qualité physique générale (classe B)	
Propositions d'objectifs	Niveau d'ambition général <i>Entretien / limitation des dysfonctionnements (gestion) / restauration complète / amélioration</i> Restauration complète de l'hydrosystème	
Fonctionnalités à restaurer

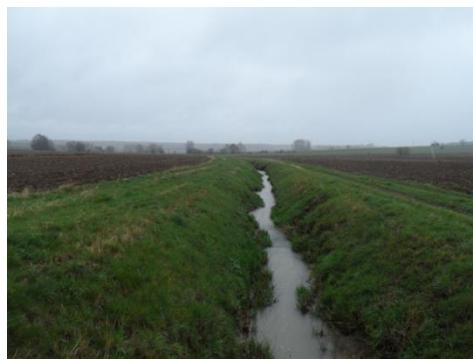
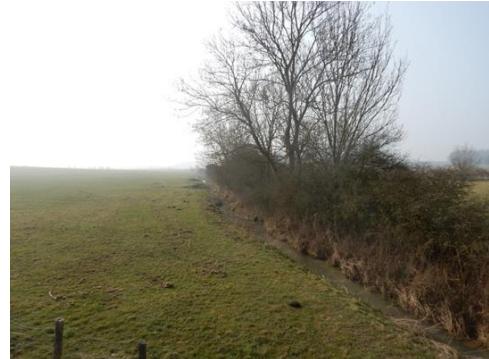
Lit mineur		Qualité physique	
Tracé en plan	Rectiligne	Hétérogénéité (H)	C
Fonds	Fins (à variables)	Attractivité (A)	D à E
Ecoulements	Courants (à variables)	Connectivité (C)	C à D
Abris piscicoles	Quelques racines (partie amont)	Classe de Qualité Physique (QP)	C à E
Berges		Principaux facteurs limitant le bon état	L'ensemble des paramètres de la qualité physique
Profil et hauteur	Subverticales 1 à 2 m		
Ripisylve	Clairsemée (voir absente totalement)		
Pression du bétail	Présente		
Niveau d'ambition nécessaire		R1 à R2	
Lit majeur			
Occupation des sols		Végétation / zones remarquables	Drainage
Culture/Prairie		-	Présence

Ouvrages et Continuité amont - aval		
Ouvrages	Continuité écologique du tronçon	
1/ Pont de la RD5	Continuité écologique du ruisseau limitée par cet ouvrage	
BILAN Petite Morthe 01		
Problématiques majeures et enjeux	<p style="margin-left: 20px;">1/ Qualité physique très dégradée</p> <p style="margin-left: 20px;">2 / Milieu rivulaire absent participant à la faible qualité physique de l'hydrosystème (température des eaux printanière importante)</p> <p style="margin-left: 20px;">3/ Pression agricole forte et travaux anciens de rectification</p> <p style="margin-left: 20px;">4/ Hauteur des berges importante limitant la connectivité latérale de la rivière</p>	
Objectif de qualité physique	Bonne qualité physique générale (classe B)	
Propositions d'objectifs	Niveau d'ambition général	
	<i>Entretien / limitation des dysfonctionnements (gestion) / restauration complète / amélioration</i> Restauration complète de l'hydrosystème

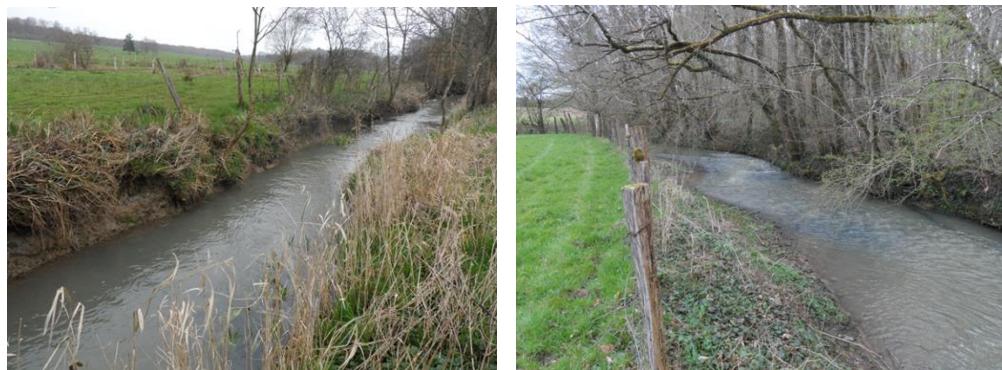
Lit mineur		Qualité physique		
Tracé en plan	Sinueux	Hétérogénéité (H)	B à C	
Fonds	Rugueux	Attractivité (A)	A à B	
Ecoulements	Courants (à variables)	Connectivité (C)	A à B	
Abris piscicoles	Racines/Branchages/Sous -berges	Classe de Qualité Physique (QP)	A à B	
Berges		Principaux facteurs limitant le bon état	Hétérogénéité	
Profil et hauteur	Subverticales à Douces 0.8 à 1.2 m			
Ripisylve	Clairsemée (voir absente totalement)			
Pression du bétail	Présente			
Niveau d'ambition nécessaire		R1		
Lit majeur				
Occupation des sols		Végétation / zones remarquables	Drainage	
Prairie/Naturelle		Anciens méandres déconnectés au sein du lit majeur	-

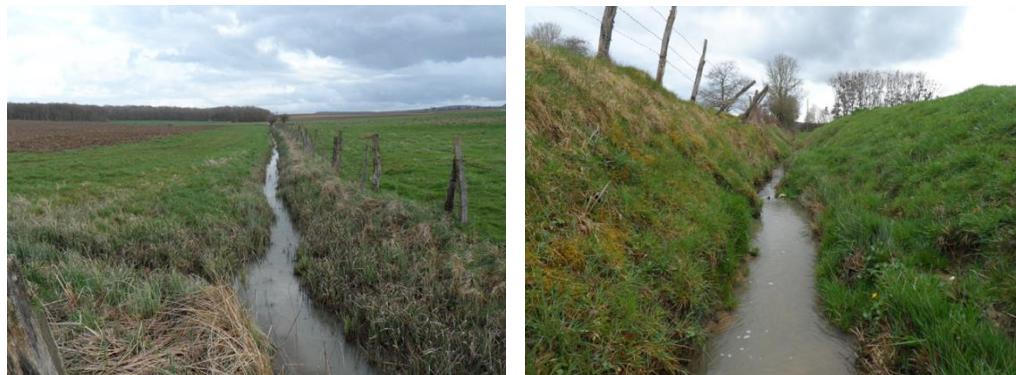
Lit mineur		Qualité physique		
Tracé en plan	Rectiligne	Hétérogénéité (H)	B à D	
Fonds	Fins (à variables)	Attractivité (A)	D à E	
Ecoulements	Courants (à variables)	Connectivité (C)	B à D	
Abris piscicoles	-	Classe de Qualité Physique (QP)	C à D	
Berges		Principaux facteurs limitant le bon état	L'ensemble des paramètres de la qualité physique	
Profil et hauteur	Subverticales 0.5 à 3 m			
Ripisylve	-			
Pression du bétail	Présente			
Niveau d'ambition nécessaire		R1 à R2		
Lit majeur				
Occupation des sols		Végétation / zones remarquables	Drainage	
Culture/Prairie		-	-

Ouvrages et Continuité amont - aval		
Ouvrages	Continuité écologique du tronçon	
1/ Pont de la route communale de la Montbleuse	Continuité écologique du ruisseau limitée par cet ouvrage	
BILAN Ruisseau de la Fontaine		
Problématiques majeures et enjeux	<p>1/ Qualité physique très dégradée</p> <p>2 / Milieu rivulaire absent participant à la faible qualité physique de l'hydrosystème (température des eaux printanière importante)</p> <p>3/ Travaux anciens importants</p> <p>4/ Hauteur des berges importante limitant la connectivité latérale de la rivière</p>	
Objectif de qualité physique	Bonne qualité physique générale (classe B)	
Propositions d'objectifs	Niveau d'ambition général	
	<p><i>Entretien / limitation des dysfonctionnements (gestion) / restauration complète / amélioration</i></p> <p>Restauration complète de l'hydrosystème</p>	
Fonctionnalités à restaurer		
Objectifs	Principes techniques	Gain / Contrainte
