Etude globale de la Romaine et de ses affluents

Historique du bassin versant

EAUX CONTINENTALES
Alain CUINET Julien RAHON

Mars 2024
Nicolas BERTRAND

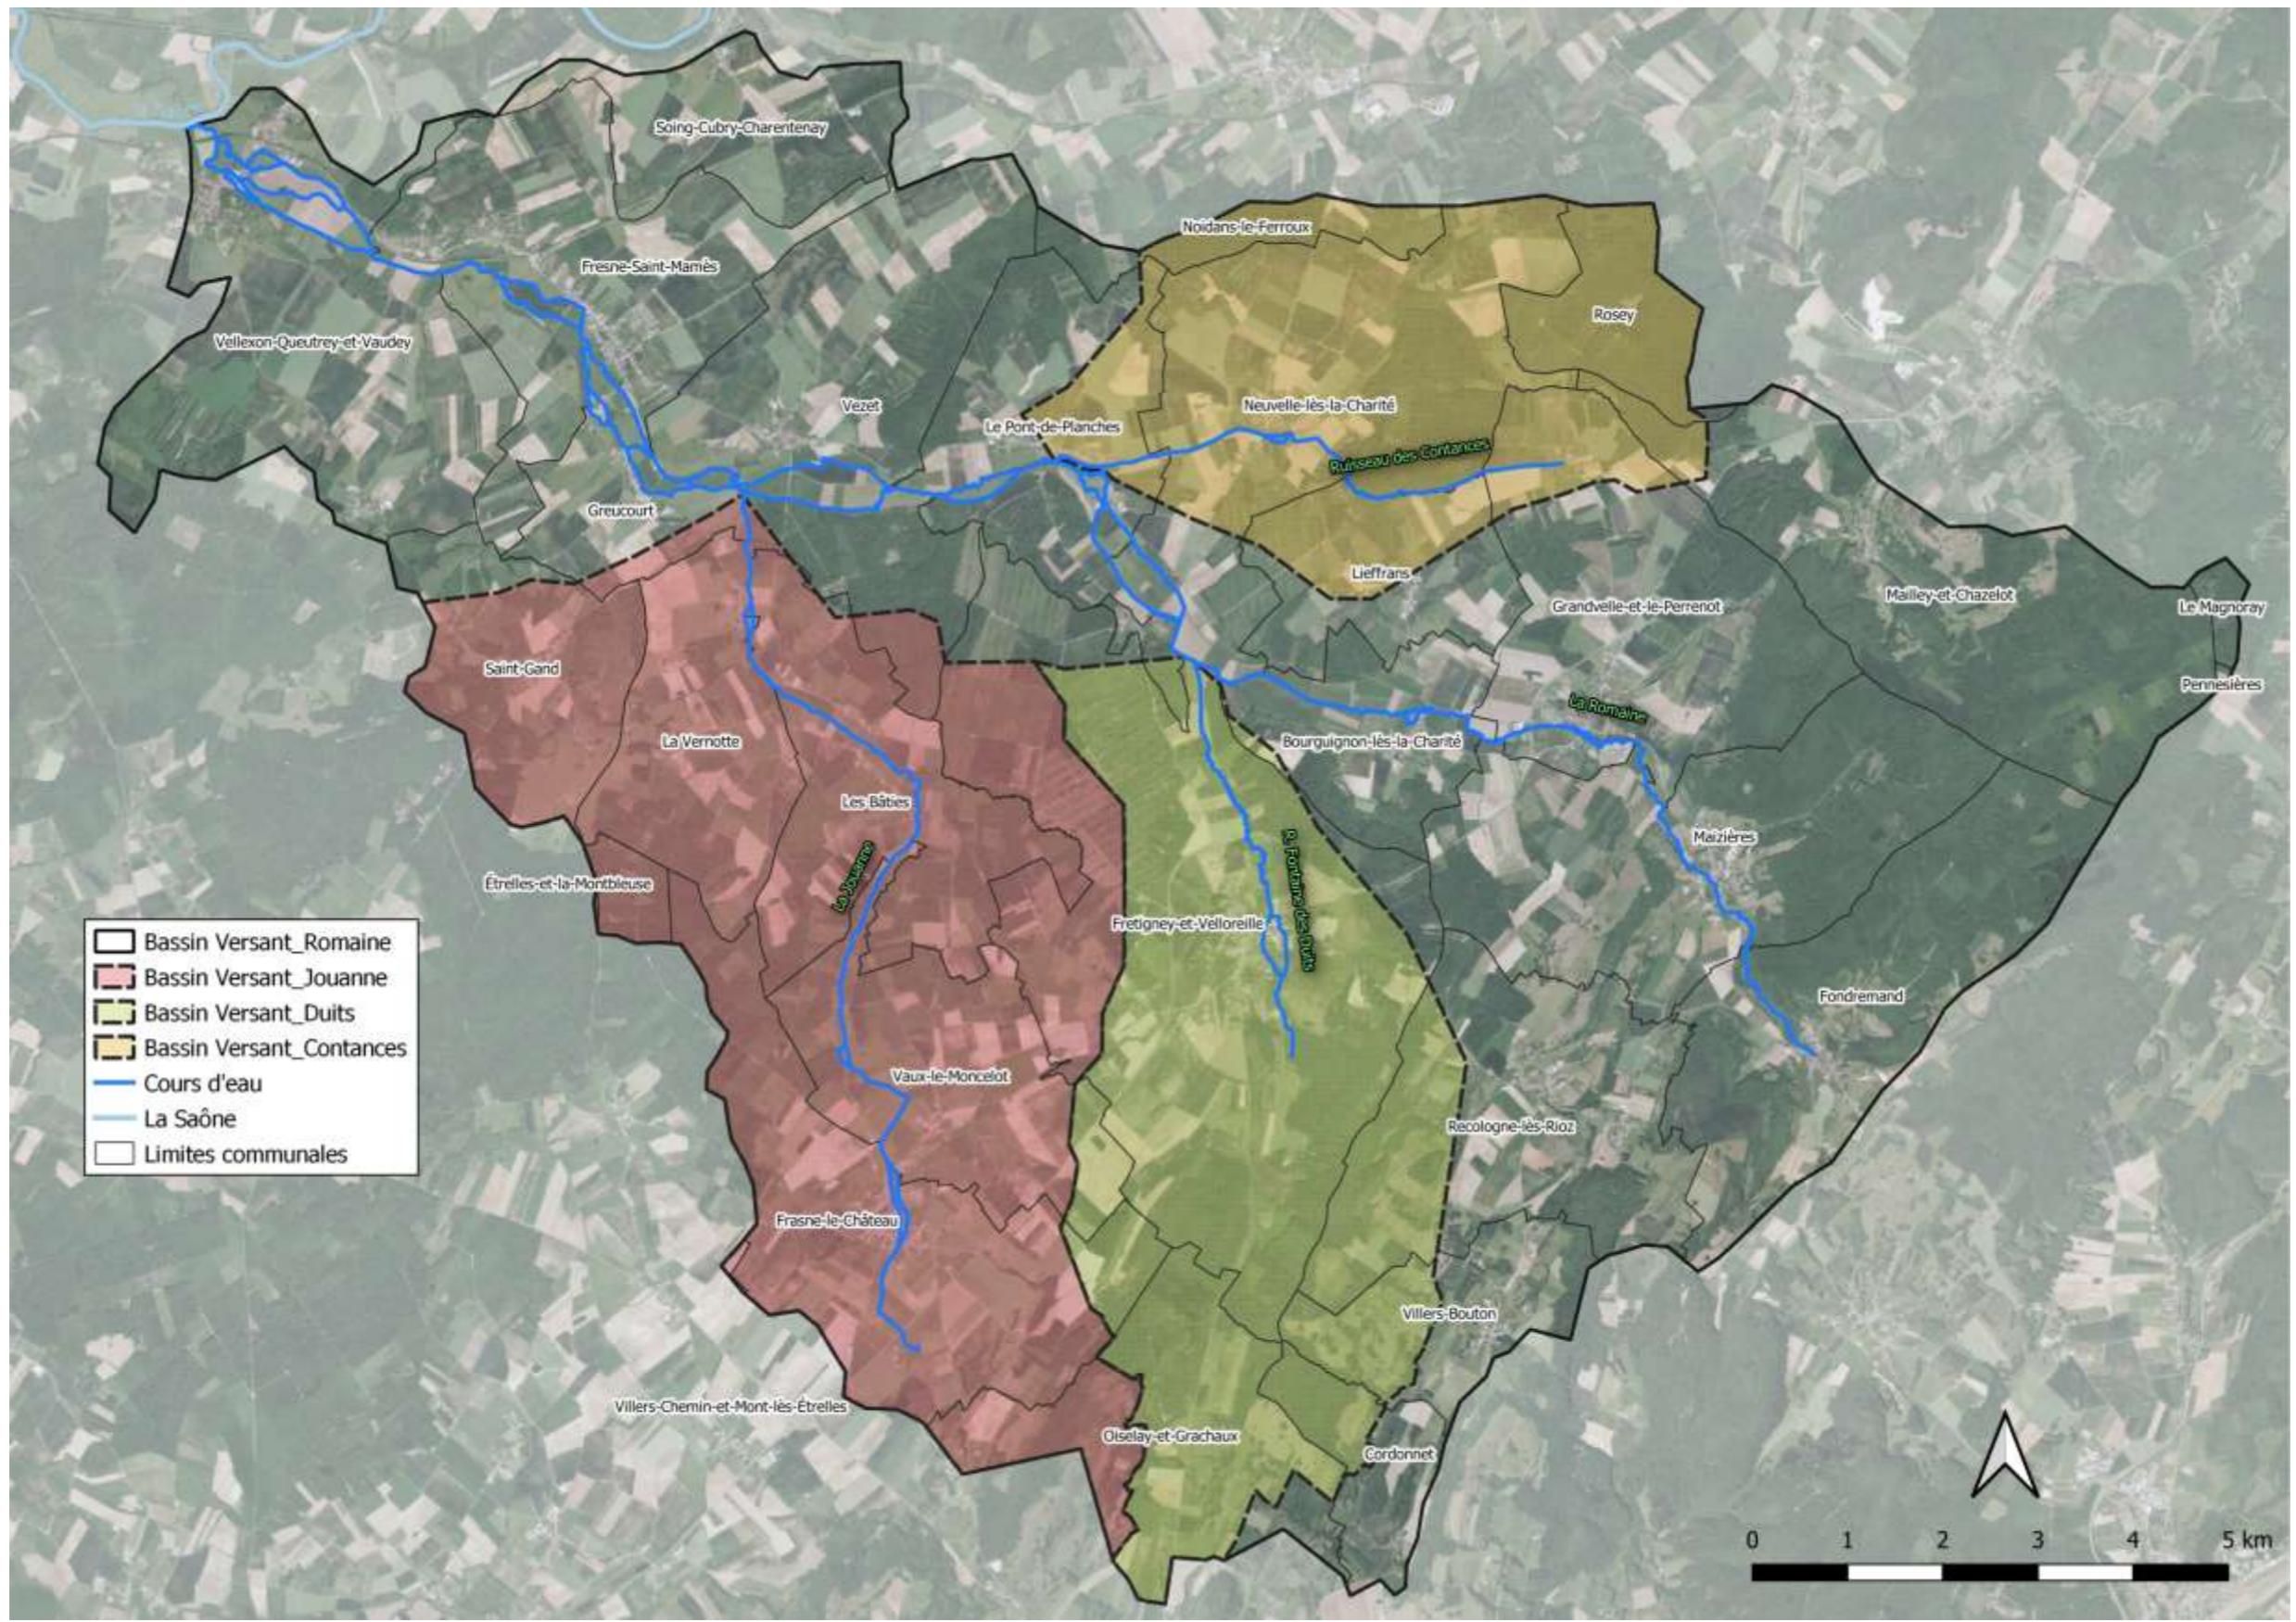
Figure 1 : Carte des cours d'eau et bassins versants associés

Le tableau et la carte suivants présentent les cours d'eau étudiés et leurs bassins versants respectifs.

Le linéaire total prend en compte tous les différents bras des cours d'eau. Ceux-ci sont nombreux sur la Romaine, notamment dans sa partie aval.

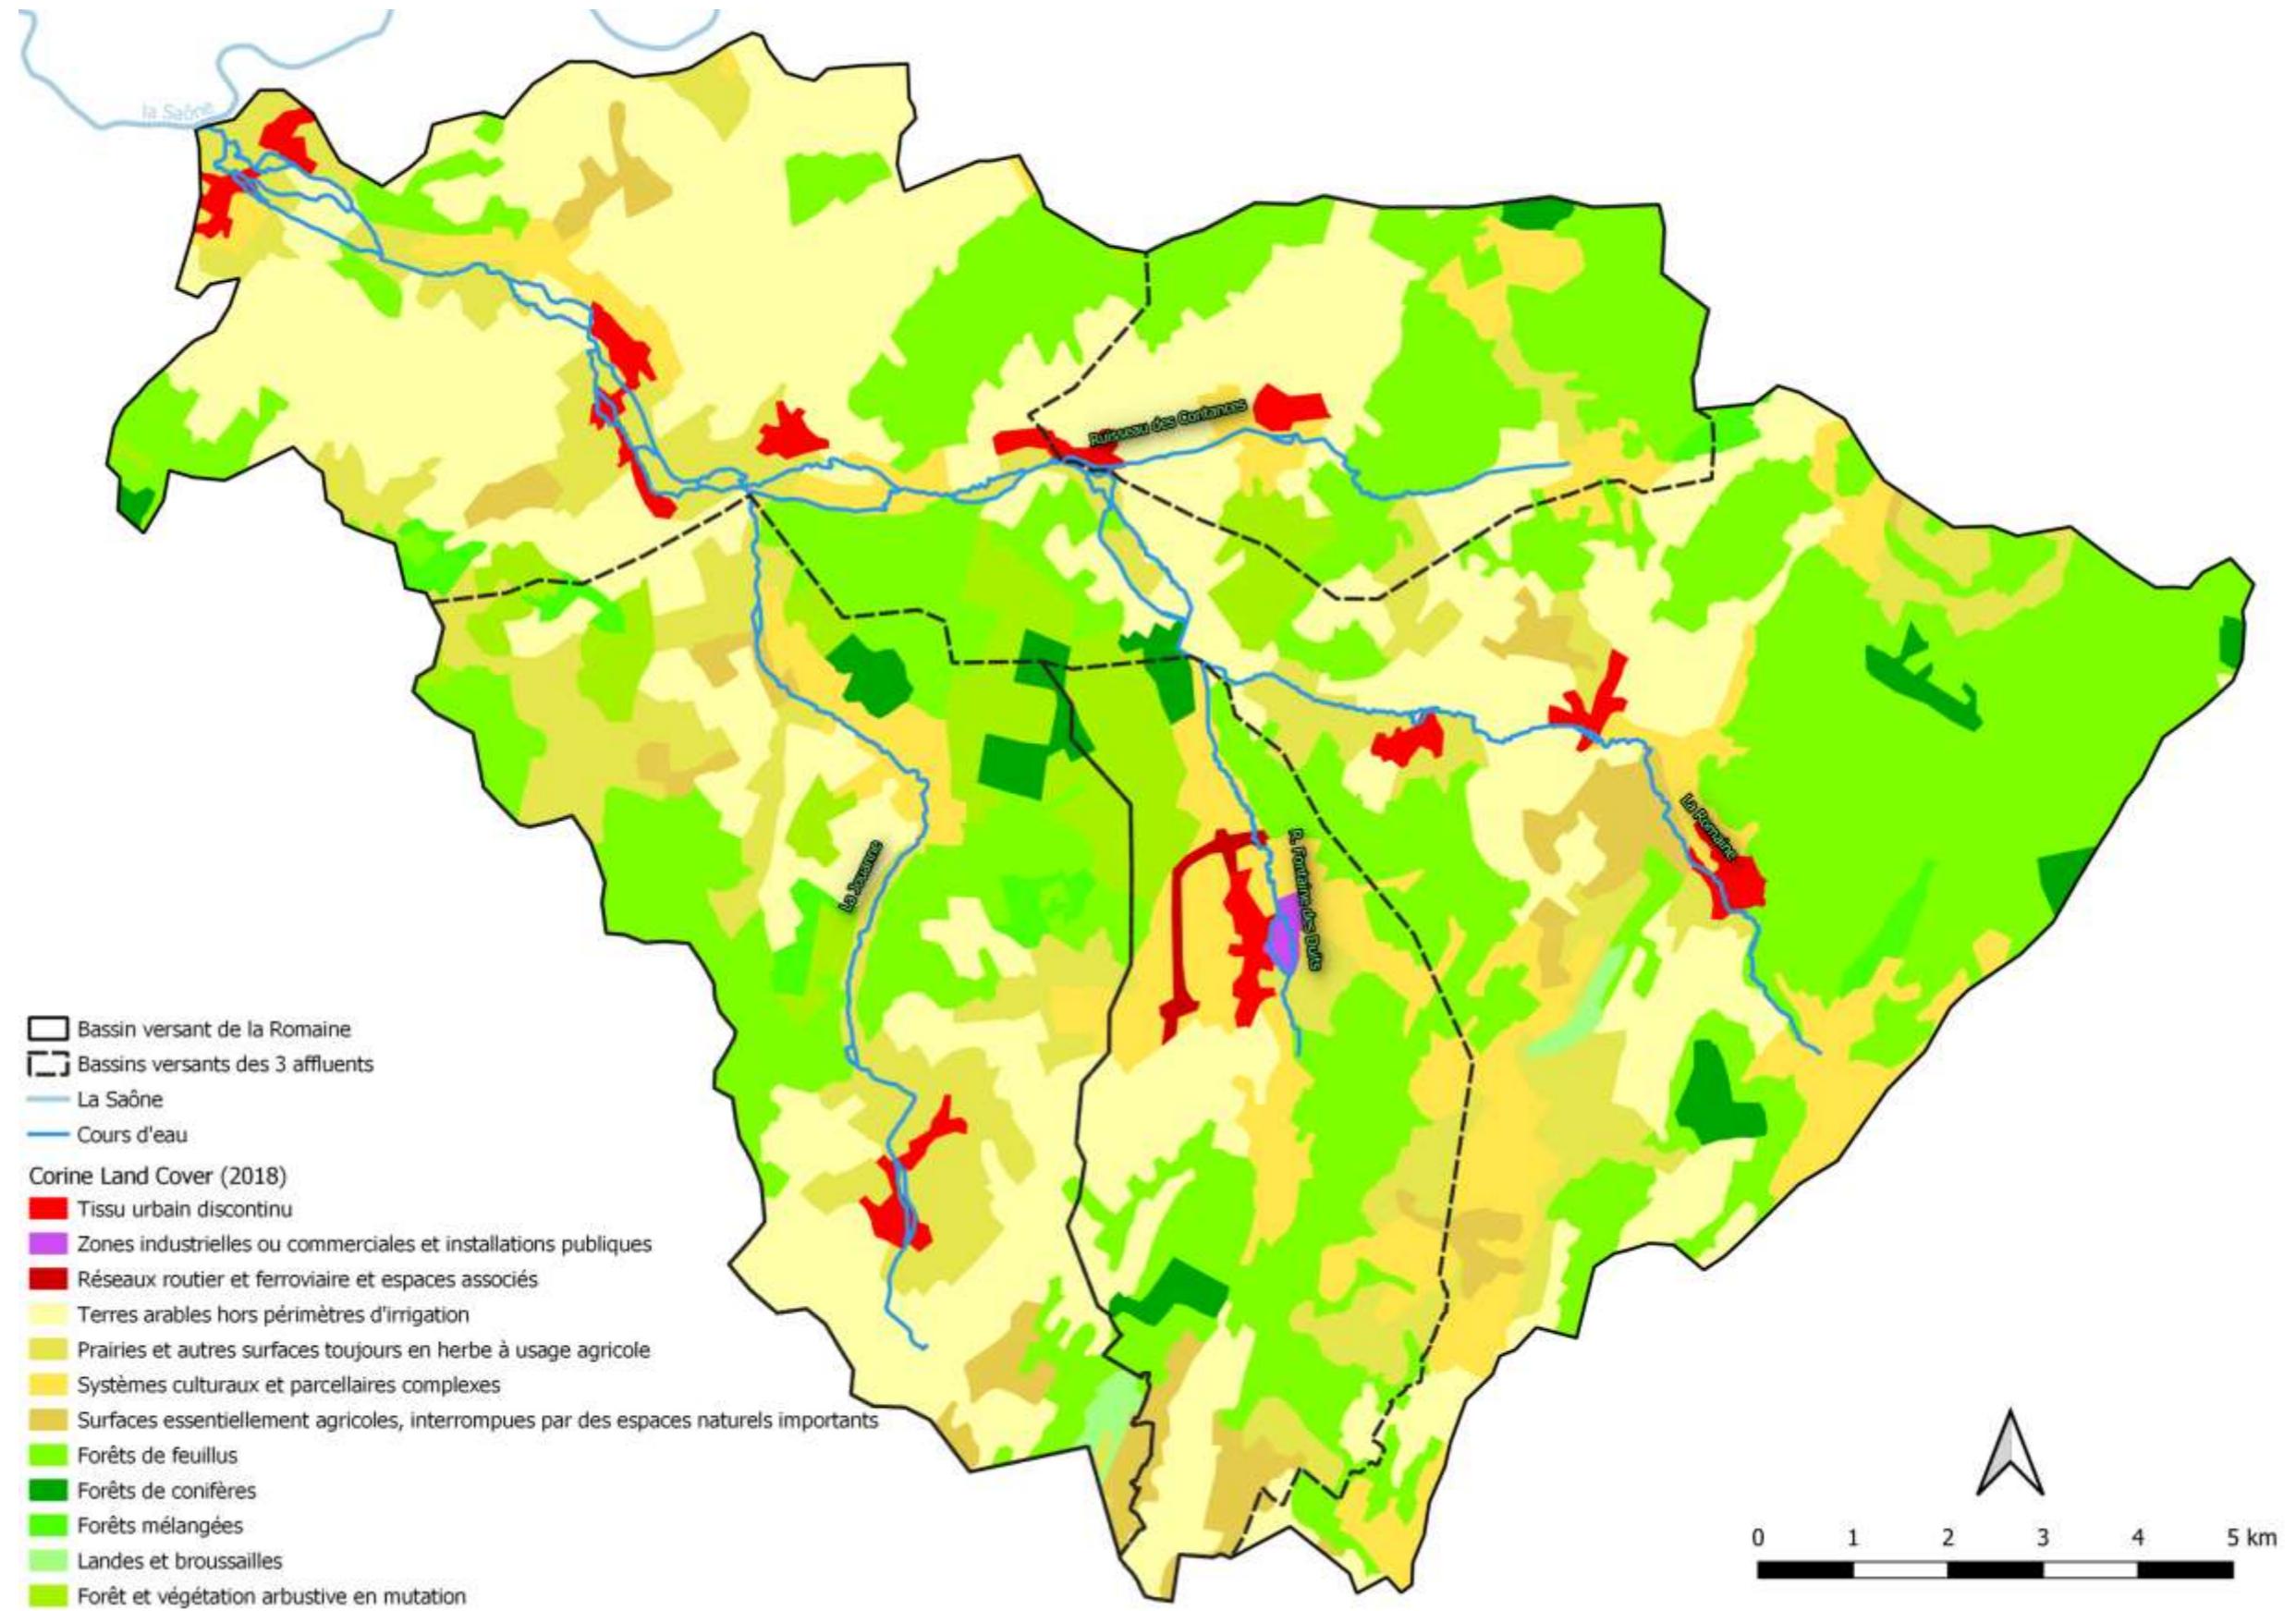
Figure 2 : Carte d'occupation des sols - CORINE LAND COVER (2018)

Le tableau et la carte suivants présentent les données d’occupation du sol selon le CLC 2018.

Les zones agricoles dominent sur les bassins versants, représentant 50 à 60 % de la surface.

Les forêts représentent la majeure partie restante, l’urbanisation étant globalement faible.

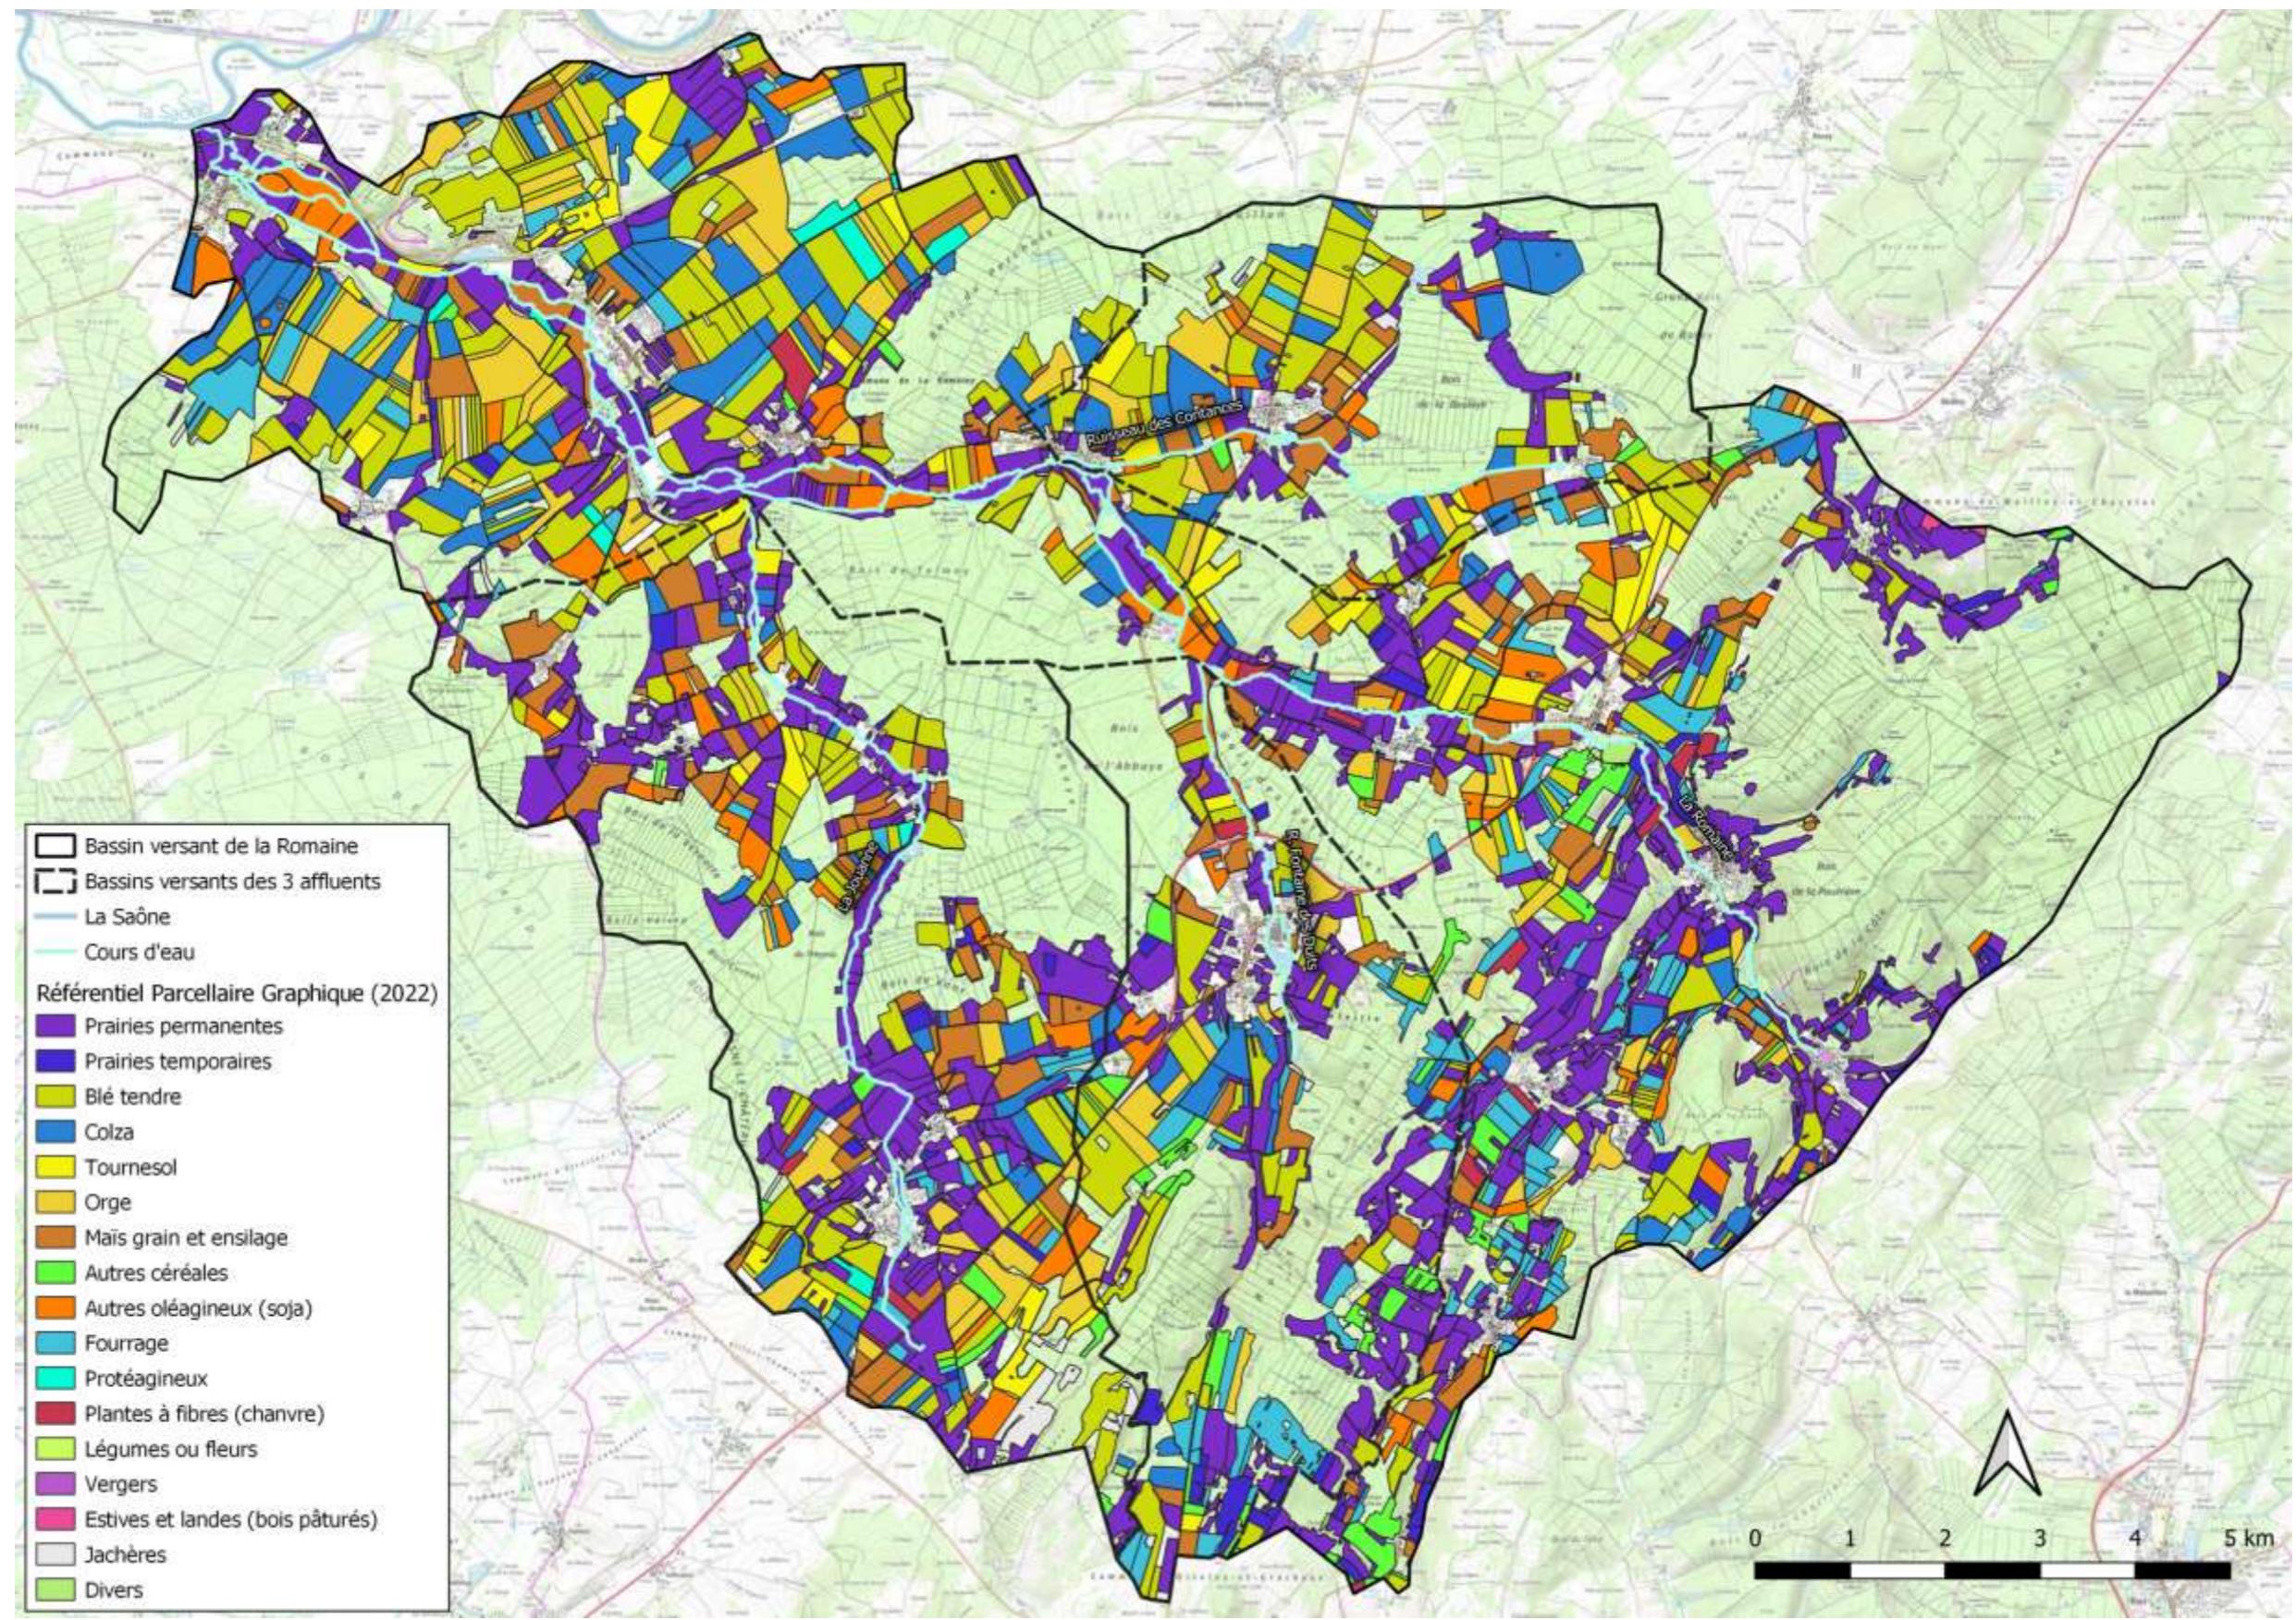
Figure 3 : Carte d'occupation des sols agricoles – REFERENTIEL PARCELLAIRE GRAPHIQUE (2022)

Le tableau et la carte suivants présentent les données d'occupation de sols agricoles d'après le RPG 2022.

D'après ce référentiel, les parcelles agricoles représentent 51% du bassin totale de la Romaine, 53% de celui de la Jouanne, 49% de celui du ruisseau de la Fontaine des Duits et 46% de celui du ruisseau des Contances.

En ne retenant que la culture céréalière, celle-ci représente de 53 à 76 % de la surface agricole sur les bassins versants. Le blé est la céréale dominante des cultures (20% de la surface agricole) à l'échelle de la Romaine.

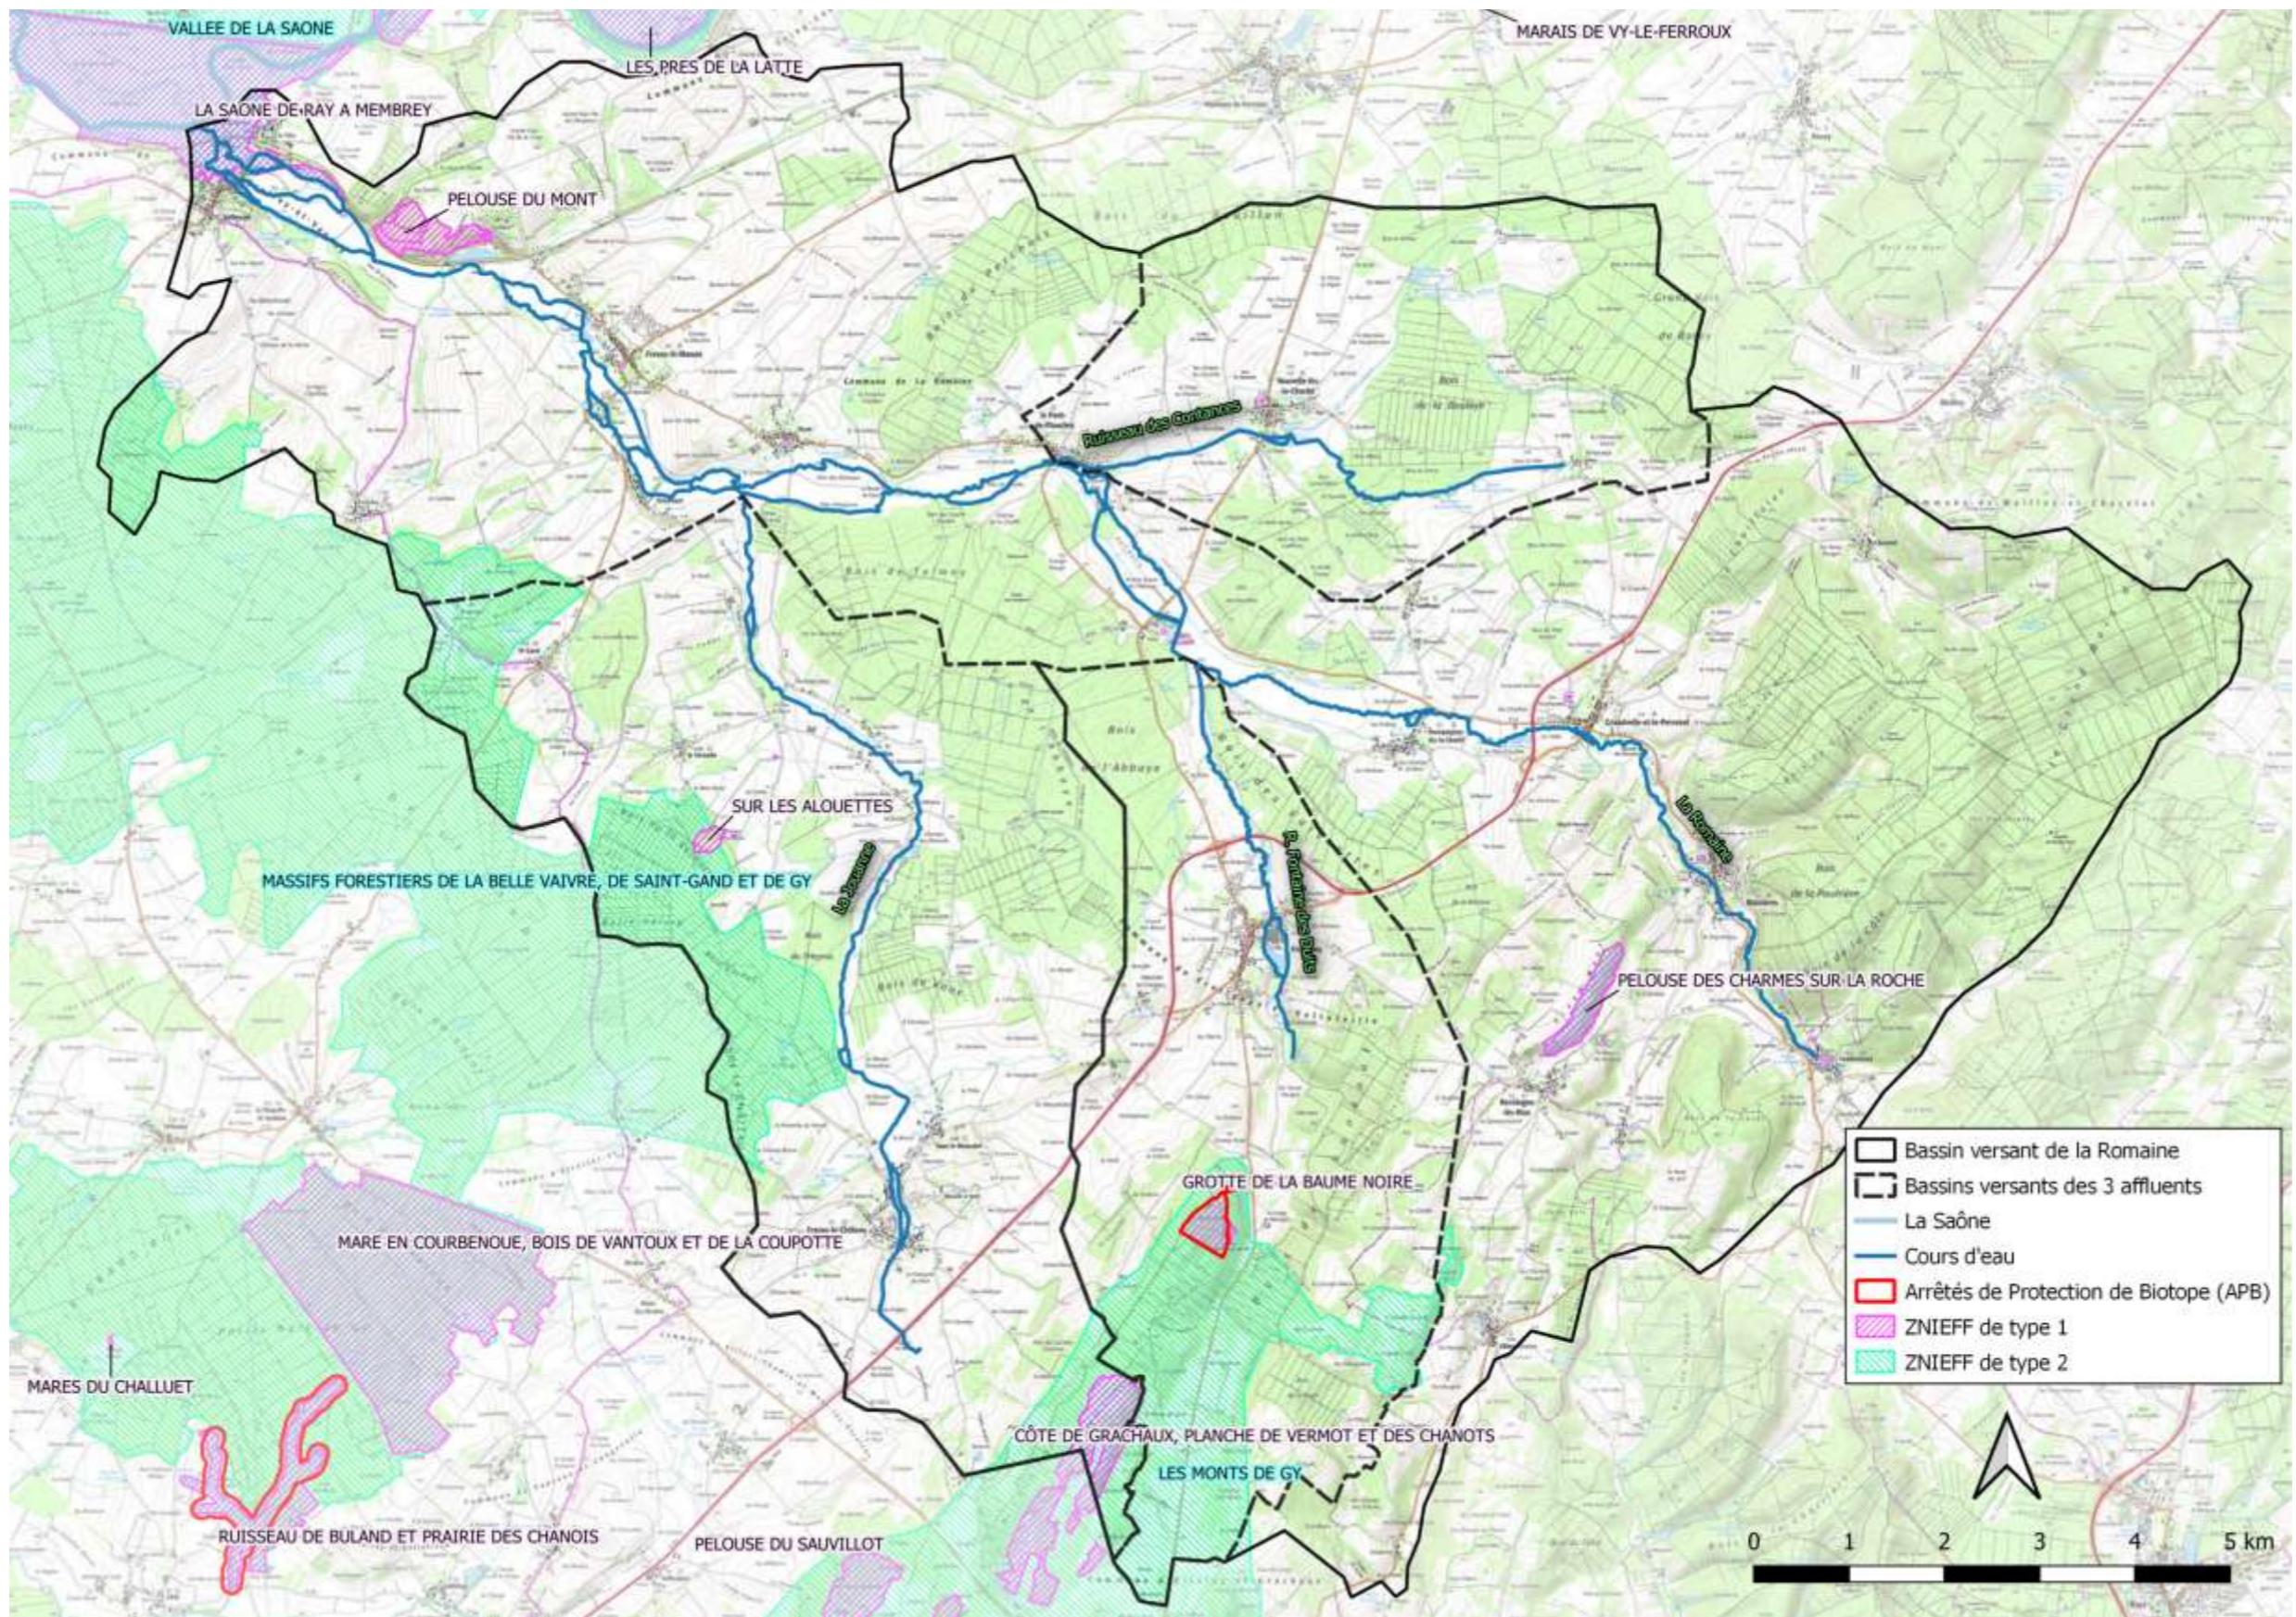
Figure 4 : Carte des ZNIEFF de type 1 et 2 et zone APB du bassin versant

Les ZNIEFF **présentent** en tout ou partie sur le bassin de la Romaine sont visibles sur la carte de la figure 4.

Les Arrêtés de Protection de Biotope (APB) visent à protéger les habitats nécessaires à l'alimentation, à la reproduction, au repos ou à la survie d'espèces protégées. Sur le bassin de la Romaine on recense un site APB, la Grotte de la Baume Noire dans les Monts de Gy (Figure 4) constituant un réseau de cavités à chiroptères.

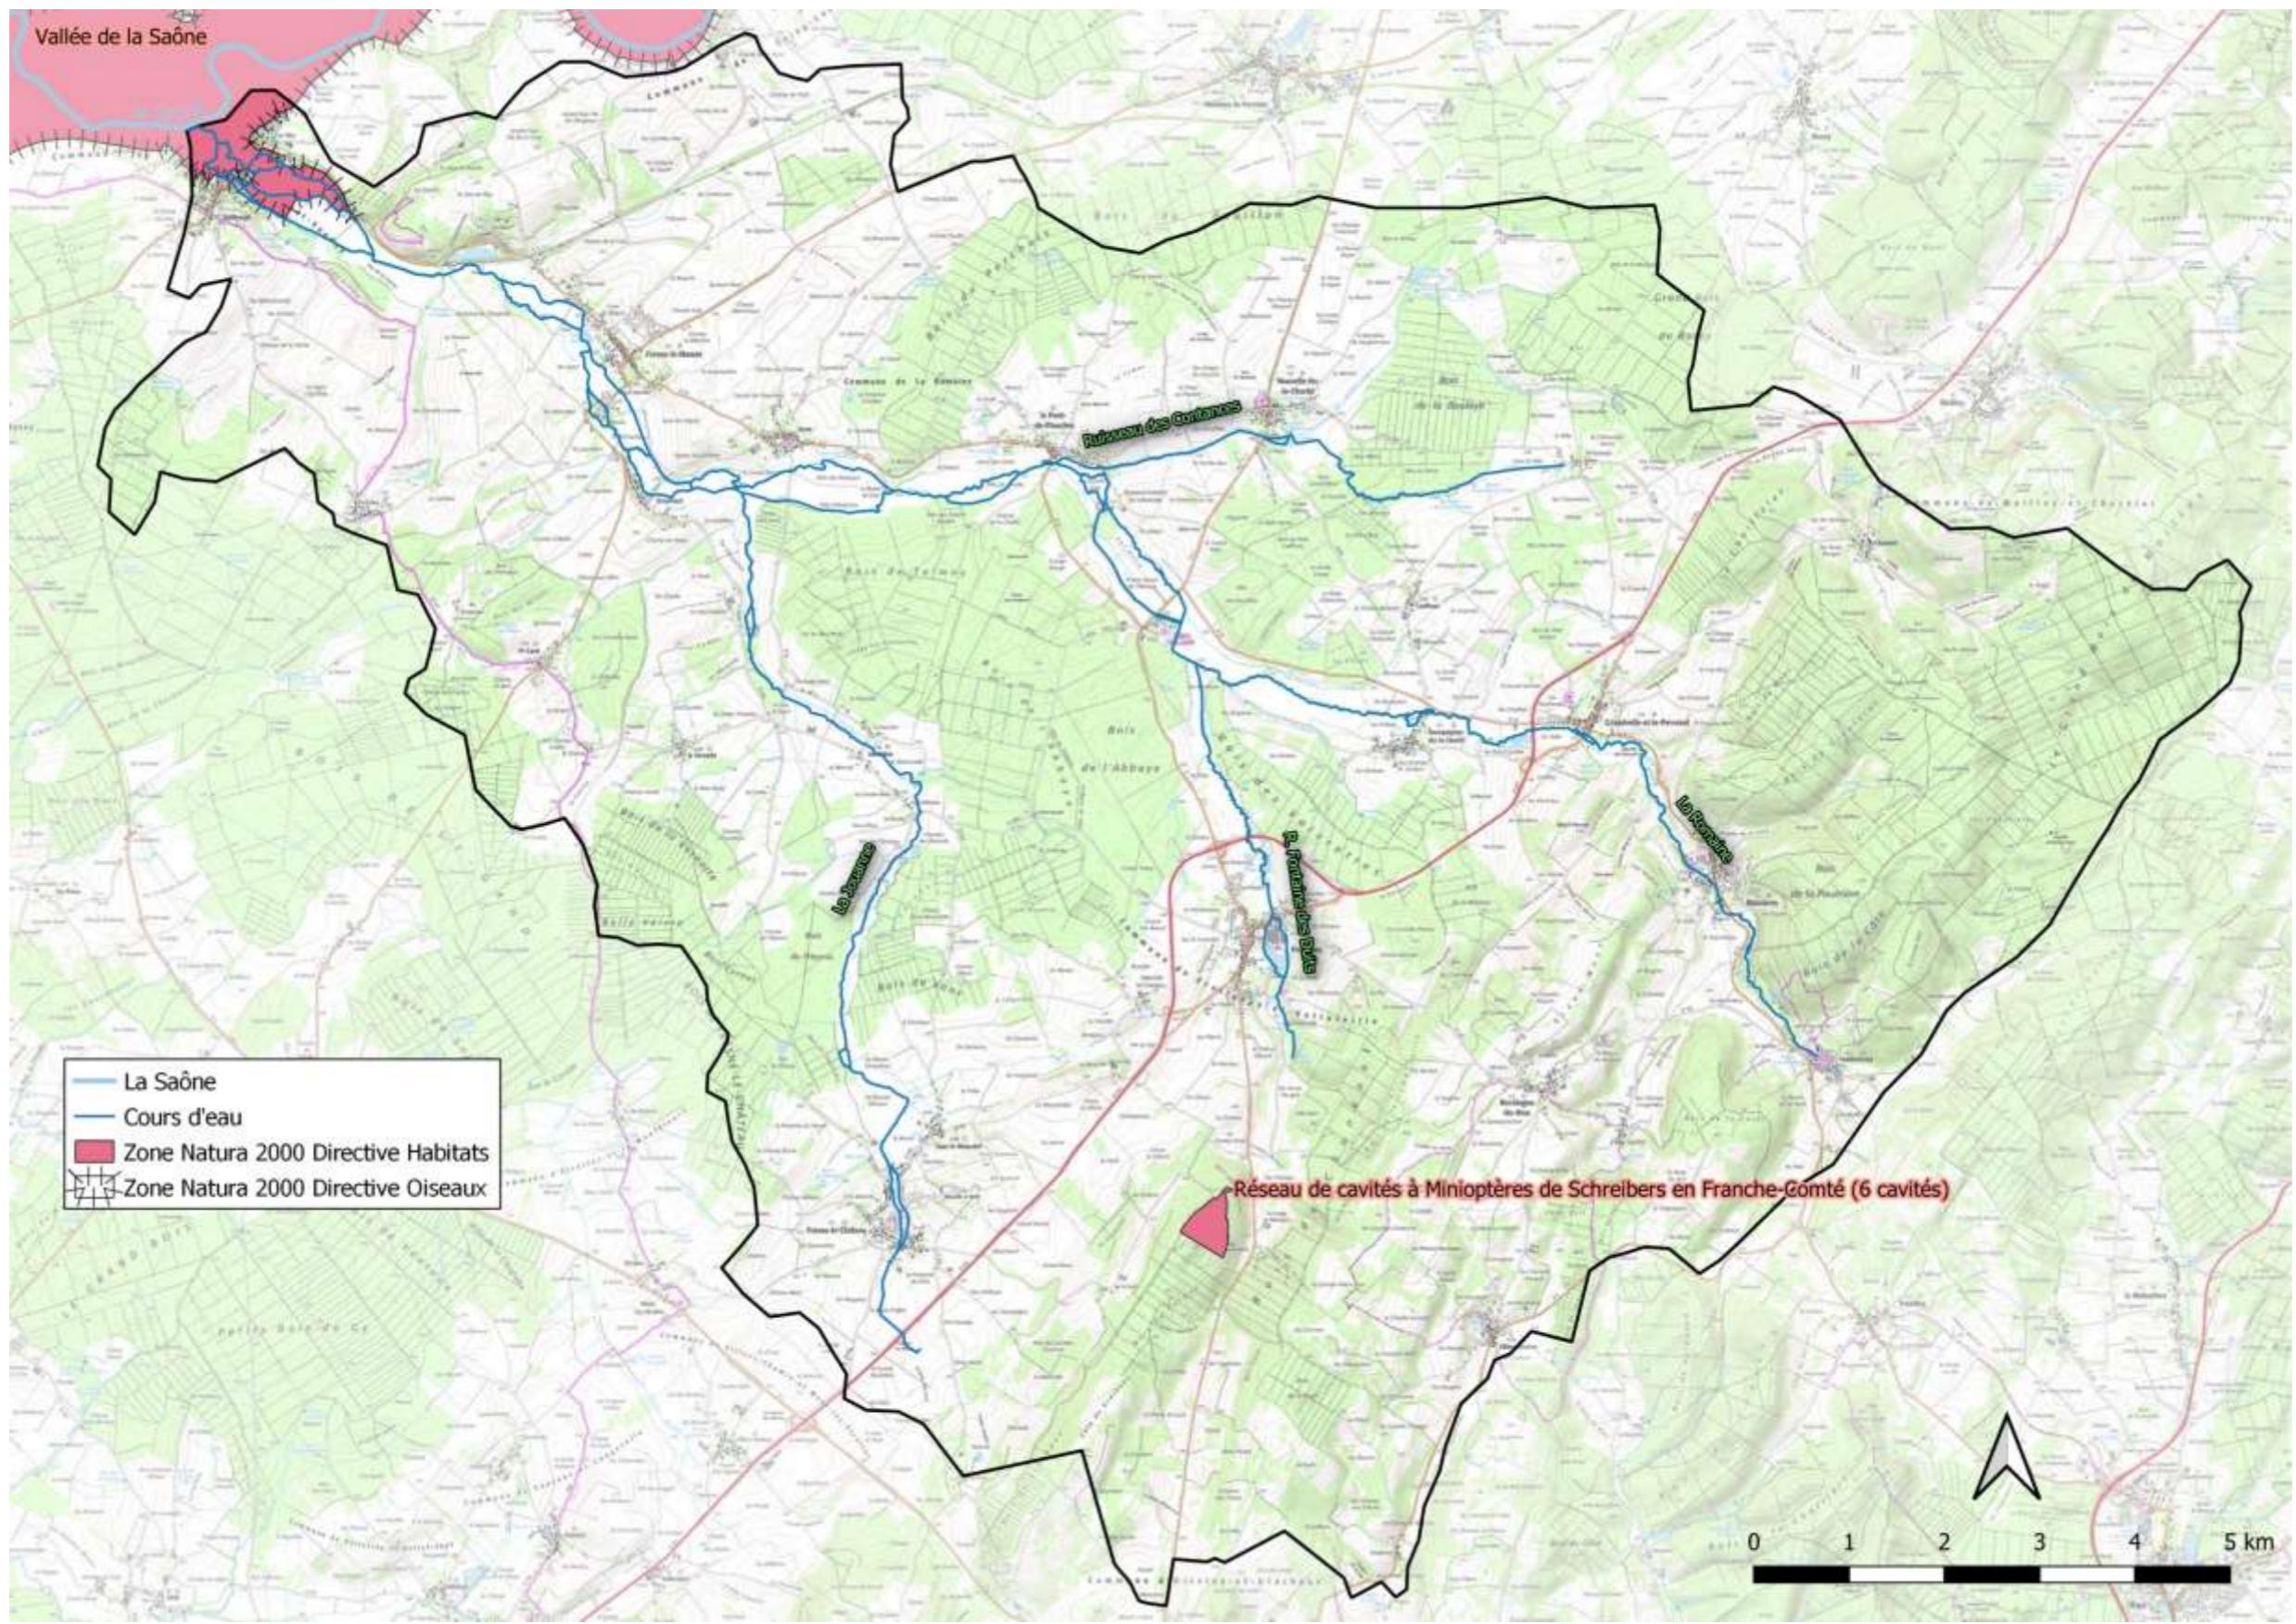
Figure 5 : Carte des sites Natura 2000 sur le bassin versant

Les sites Natura 2000 (Figure 5) sont désignés pour protéger un certain nombre d'habitats et d'espèces.

Sur le bassin versant de la Romaine, on recense 1 site Natura 2000 de la directive Habitats (la grotte de la Baume Noire dans les Monts de Gy, également ZNIEFF et disposant d'un Arrêté de Protection de Biotope).

Une partie du site Natura 2000 « Vallée de la Saône » inscrit dans la directive Oiseaux est localisé en sortie de bassin dans la plaine de Velleton. Ce site correspond au lit majeur de la Saône présentant une mosaïque de milieux humides à grand intérêt ornithologique et favorable aux amphibiens.

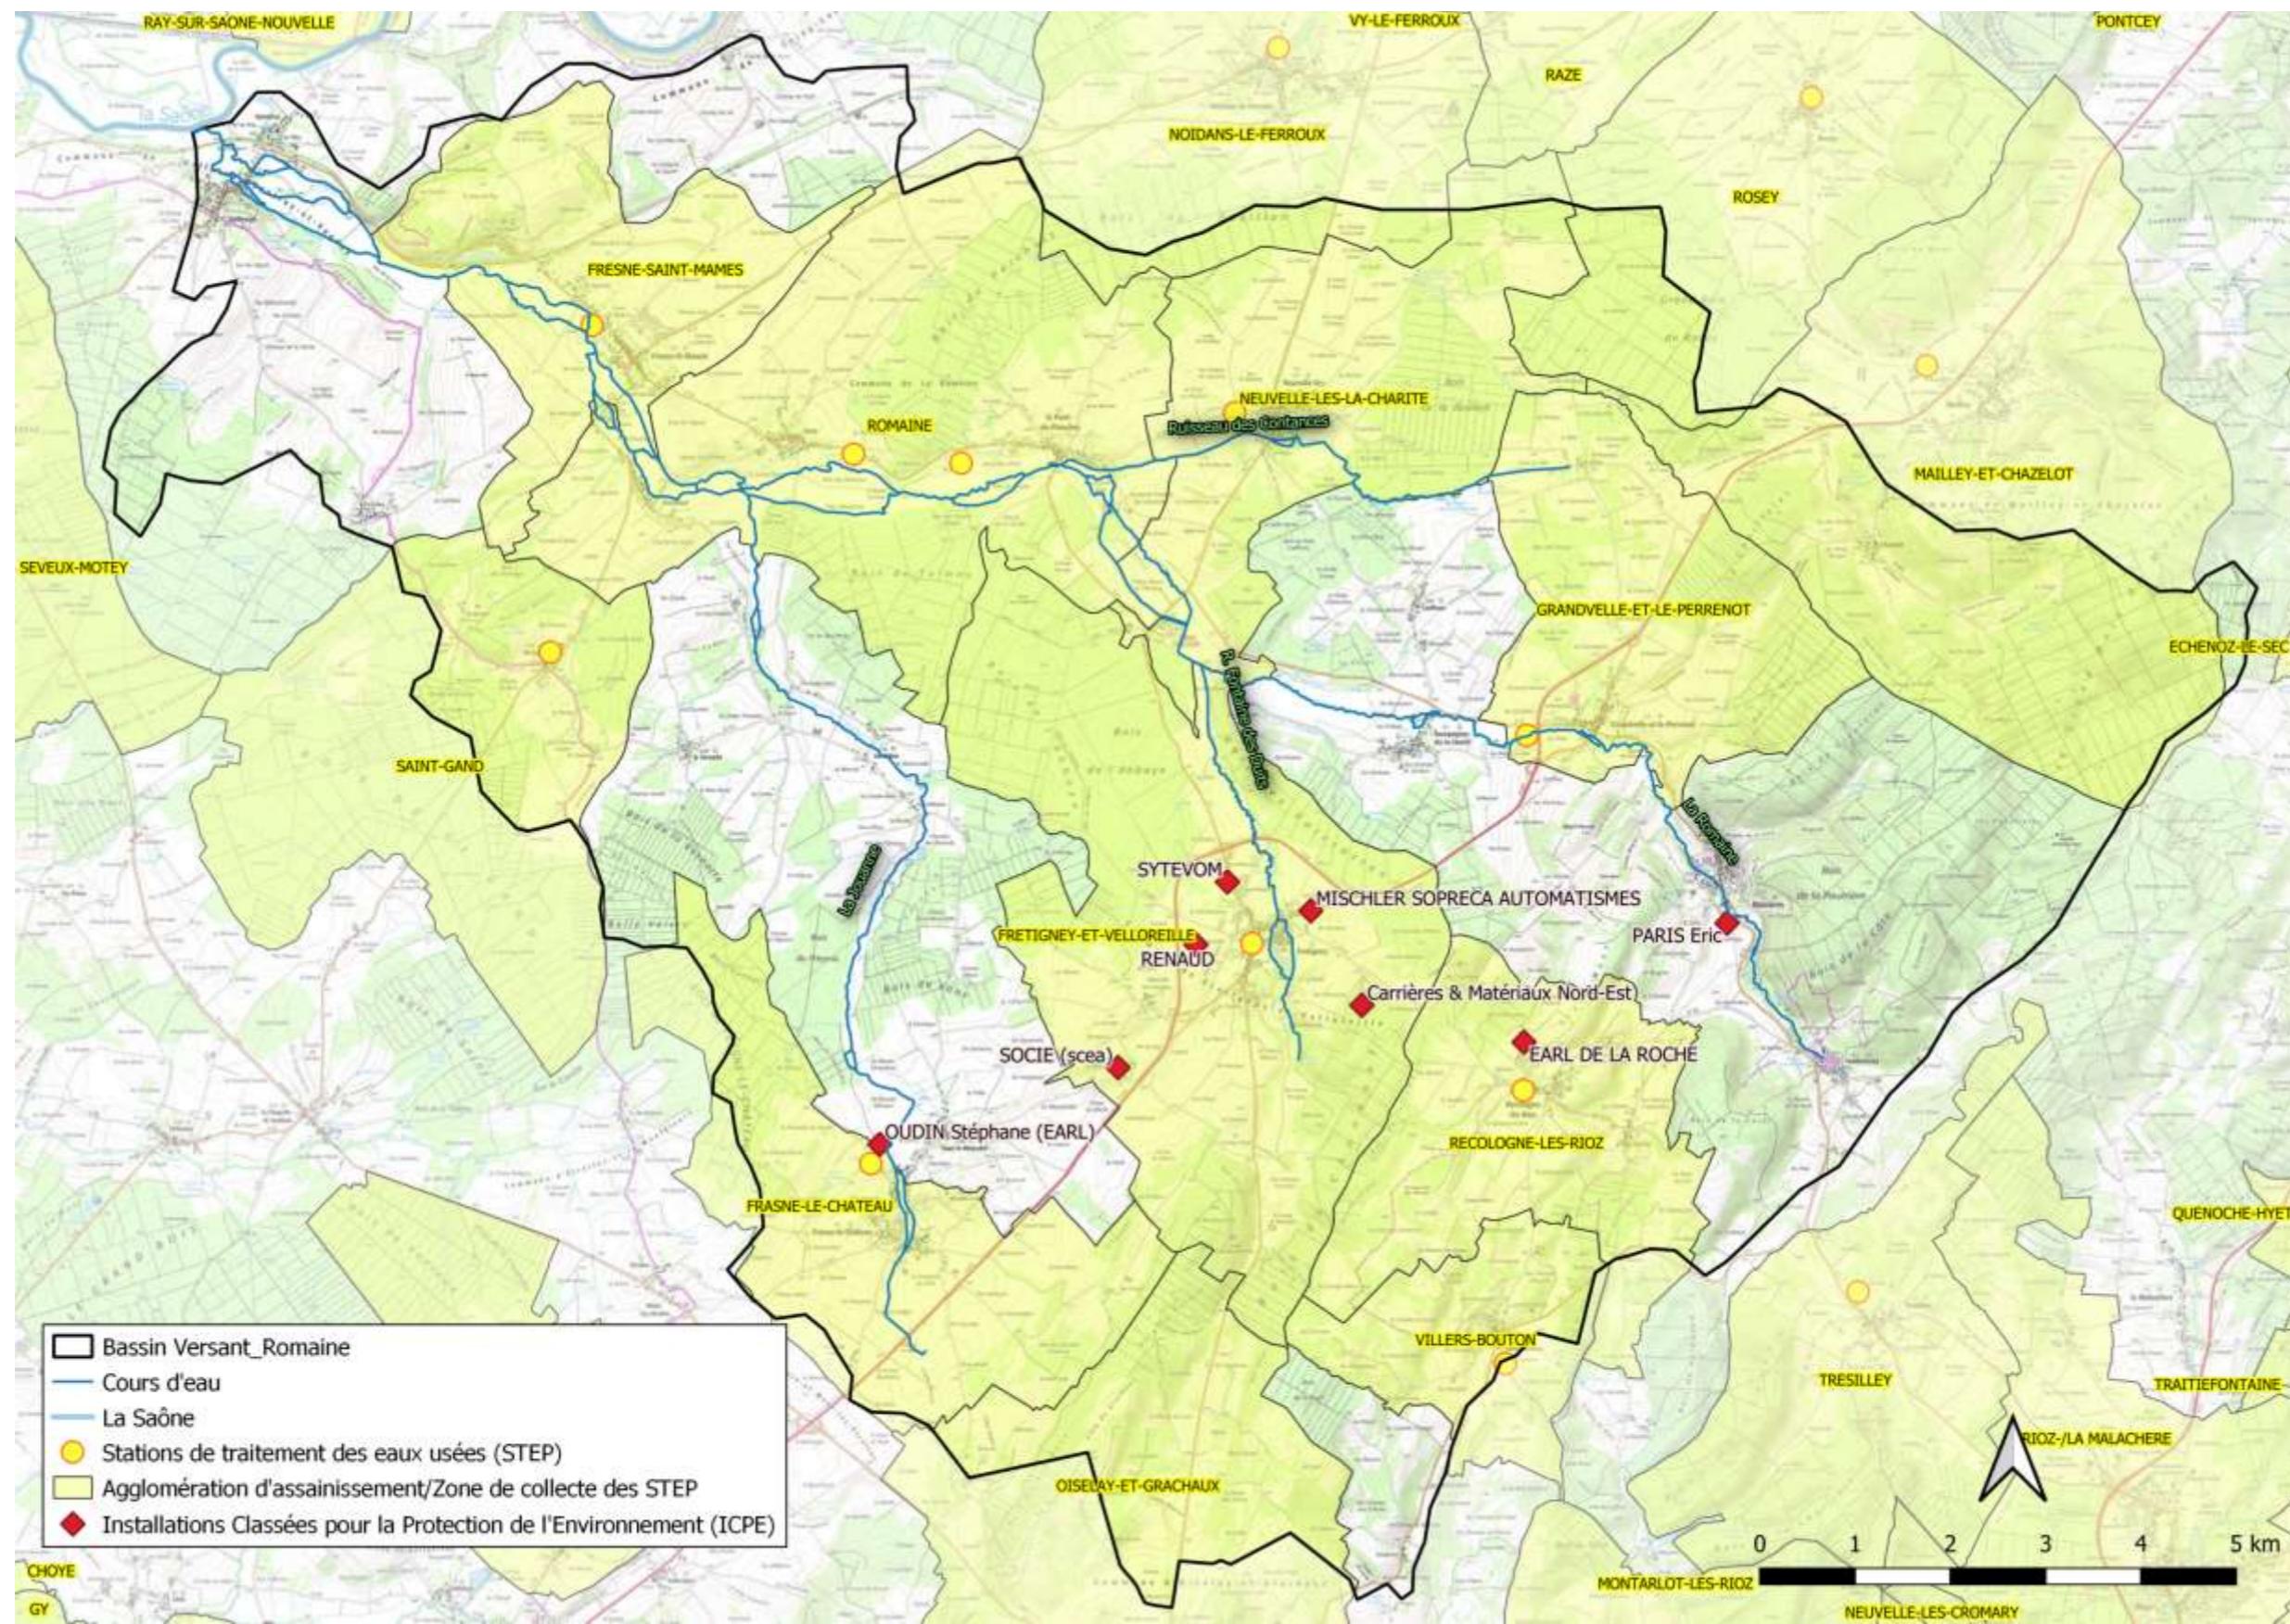
Figure 6 : STEP et ICPE sur le bassin versant

On recense 9 **stations de collecte et de traitement des eaux usées** sur le bassin versant de la Romaine (tableau 4 ; figure 6).

On comptabilise 8 ICPE sur le territoire étudié, localisées en tête de bassin (figure 6). Leurs caractéristiques sont données dans le tableau suivant.
