Etude globale de la Romaine et de ses affluents

Historique du bassin versant

EAUX CONTINENTALES
Alain CUINET Julien RAHON

Mars 2024
Nicolas BERTRAND

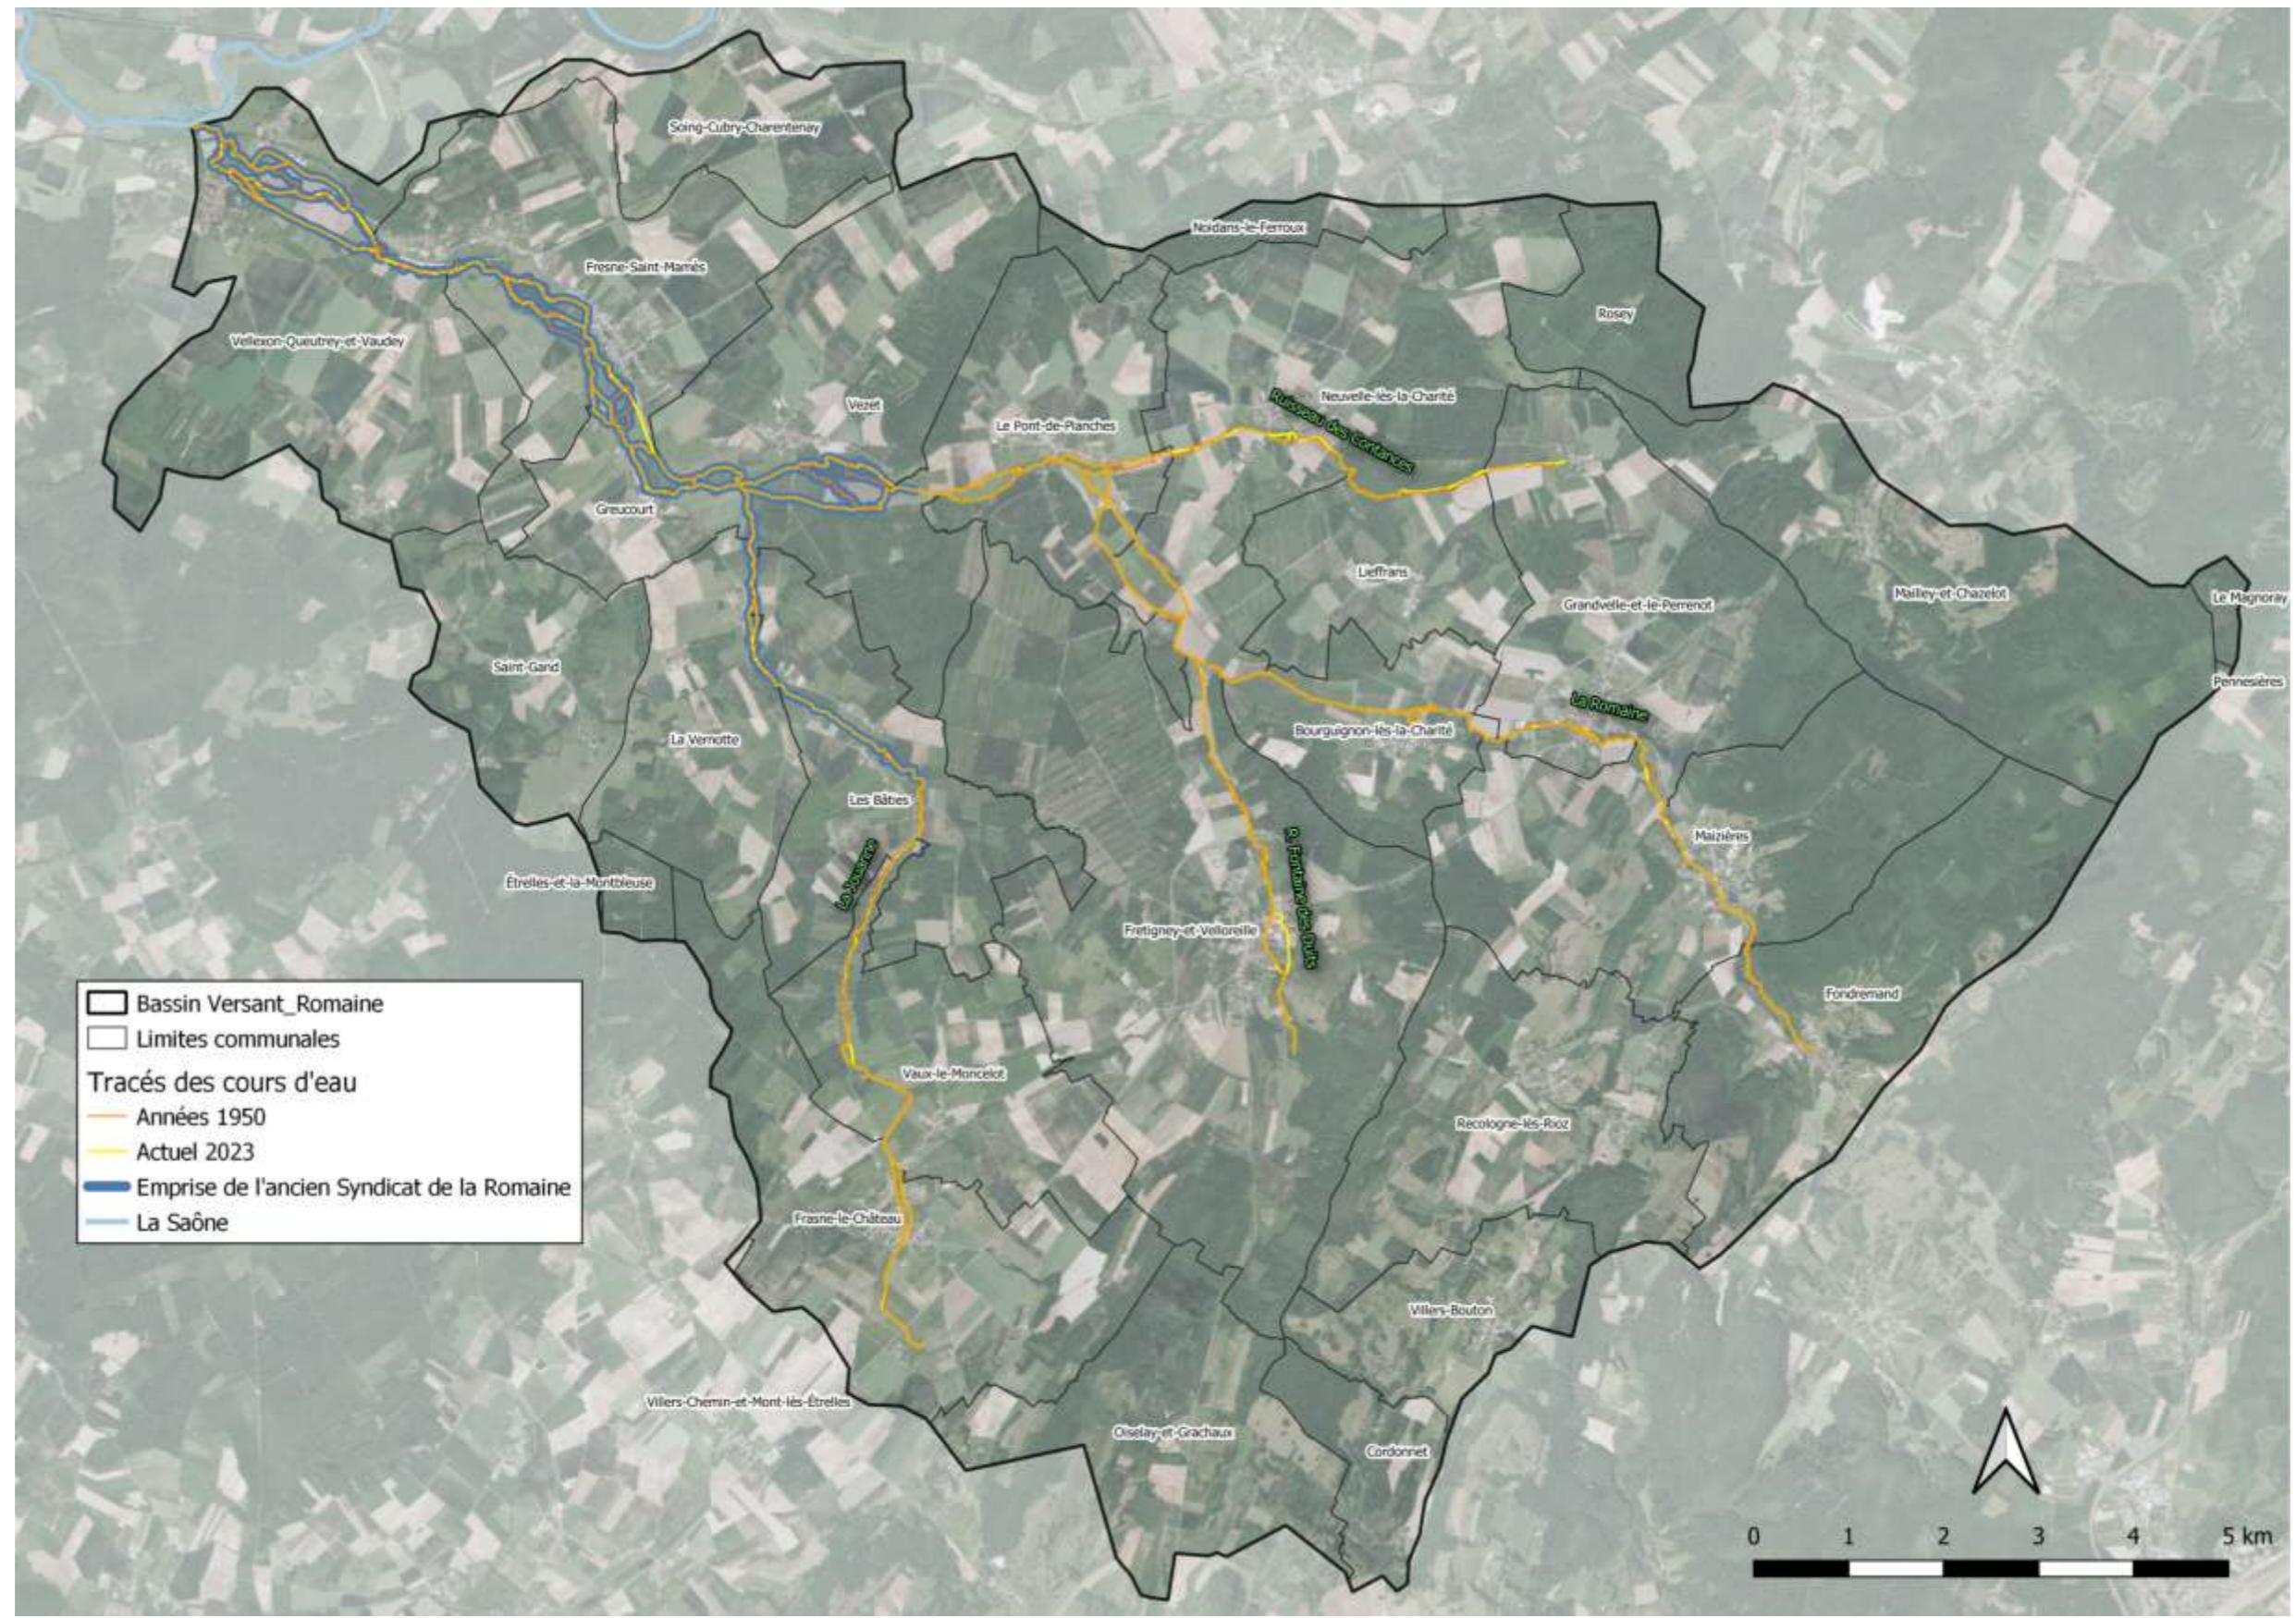
Figure 7 : Carte des anciens tracés des cours d'eau (années 1950 vs état actuel 2023)

La carte suivante (figure 7) permet d'observer les tracés des cours d'eau étudiés, dans les années 1950 et dans leur état actuel en 2023 (en se basant sur des images satellites/orthophotos).

L'emprise du territoire géré par l'ancien Syndicat de la Romaine (présenté au point suivant 1.7.) est représentée sur la carte.

Des zooms par cours d'eau permettant un visuel plus précis, sont disponibles en [Annexe 1 \(Tracés 1950 vs 2023\)](#) de ce document.

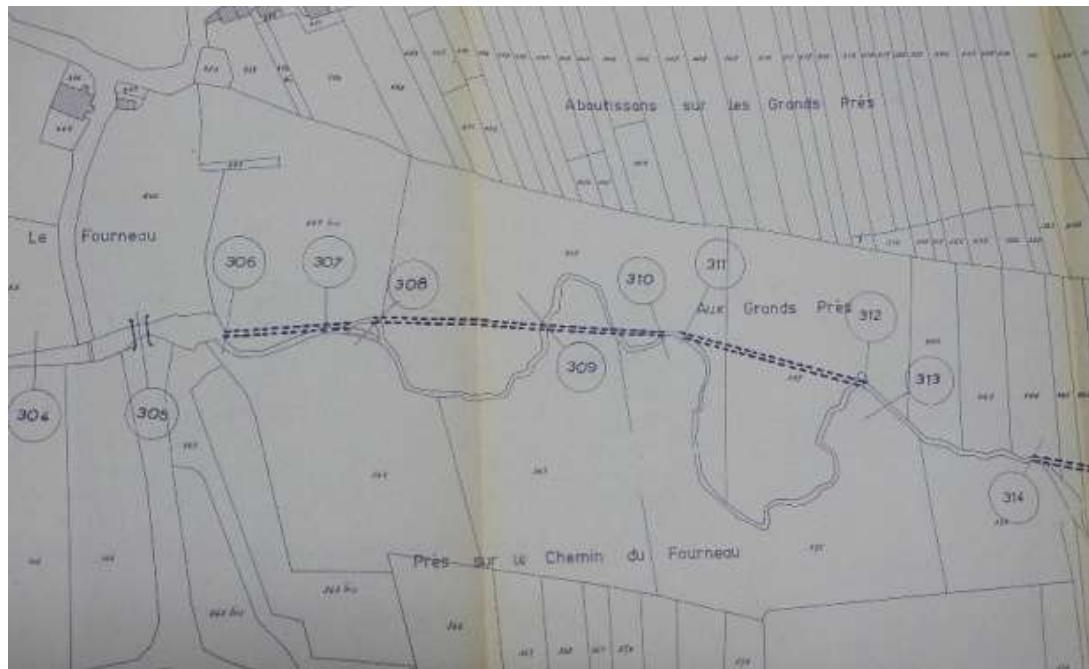
Figure 8 : Rectification de la Jouanne à l'aval du lieu dit Le Fourneau

Sur la Jouanne, et sur la Romaine, les plans de l'intégralité des linéaires de travaux ont été retrouvés et sont présentés dans l'[Annexe 50.60.70. 1971-1973. HT2](#)

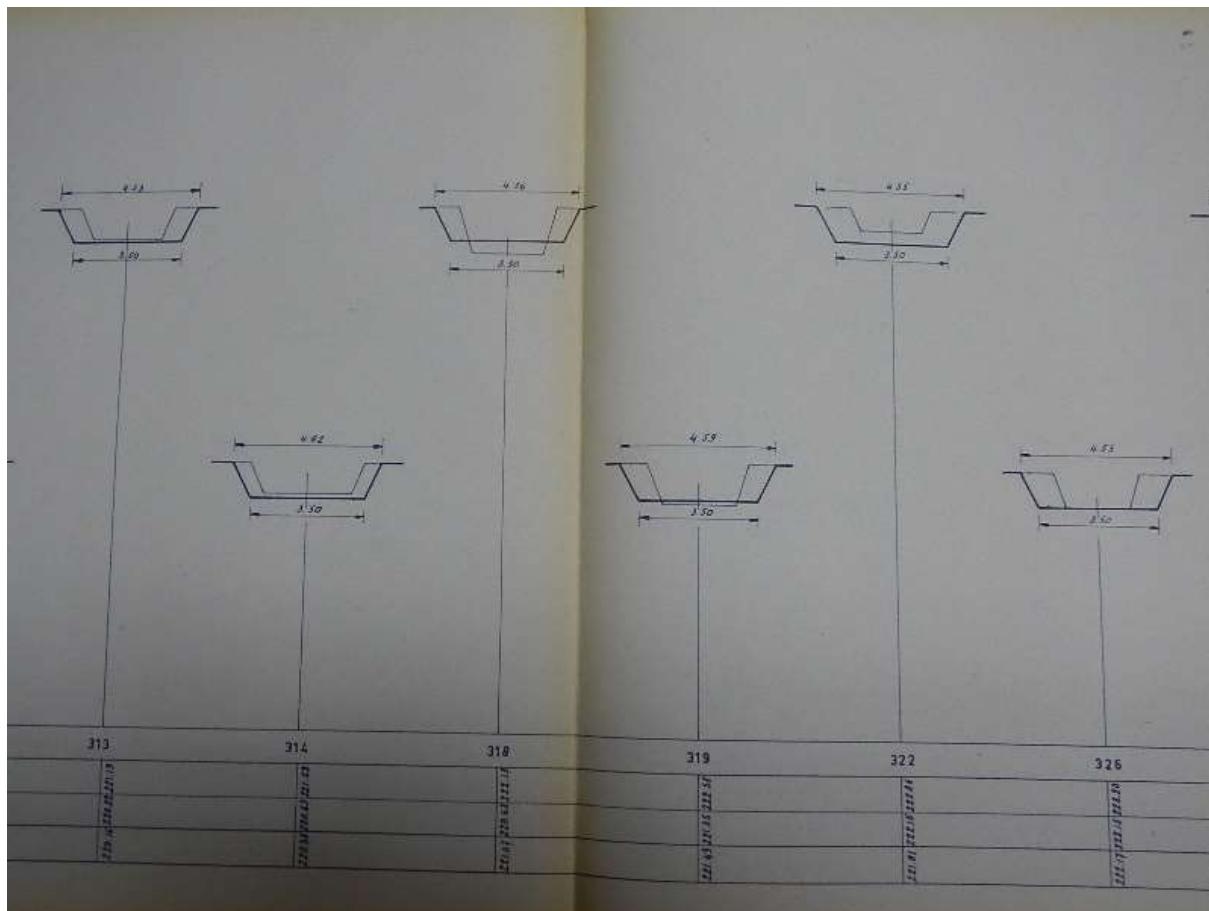
Figure 10 : Profils en travers type. Projet Jouanne

"Les pentes des berges ont été fixées à 2 en hauteur pour 1 en largeur... il convient de préciser qu'au niveau de la coupure de Fresne-Saint-Mamès, si la pente du nouveau bras (4.2 mm/m) provoque des érosions en berge, des seuils constitués par des gabions seront créés de place en place pour réduire la pente de la rivière et par conséquence, l'action érosive des eaux."

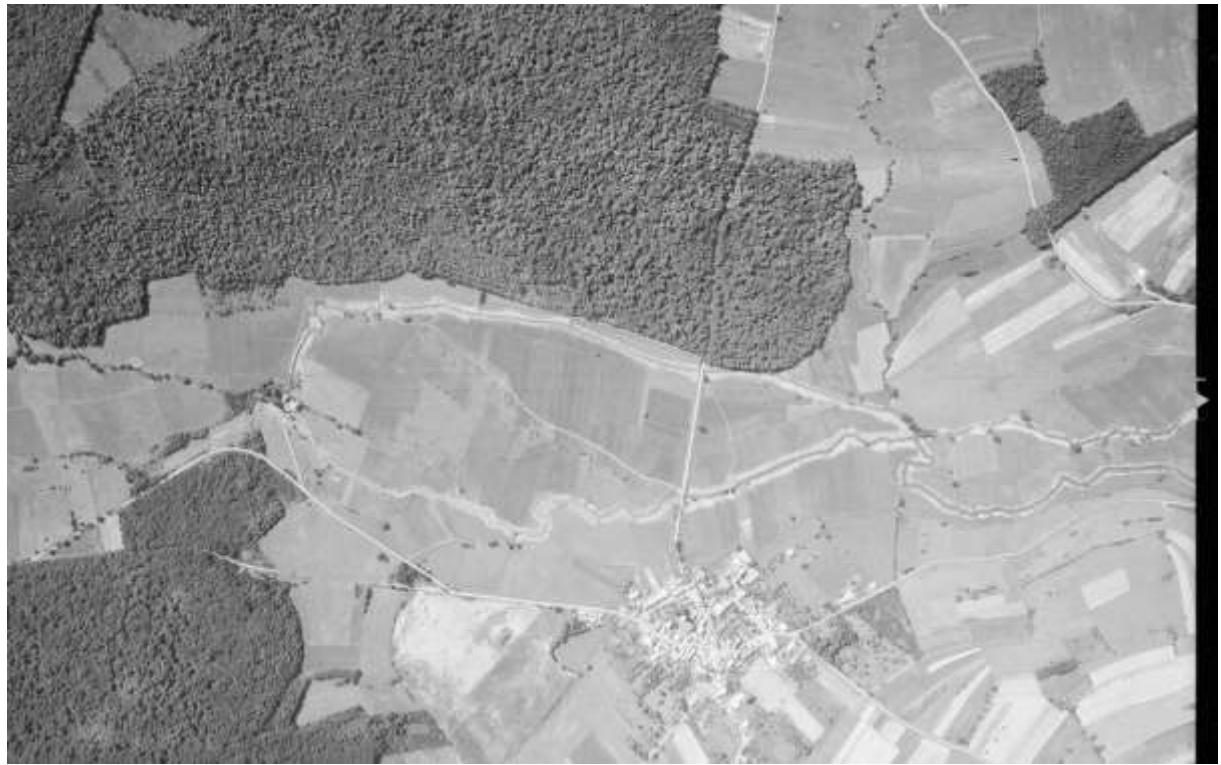
Figure 12 : Photographie aérienne du 06-08-1972 montrant les travaux de déboisement des berges de la Romaine (secteur Vezet)

En photographie suivante, une image aérienne permettant d'observer le déboisement le long des berges de la Romaine dans le secteur de Vezet datant du 06 août 1972.

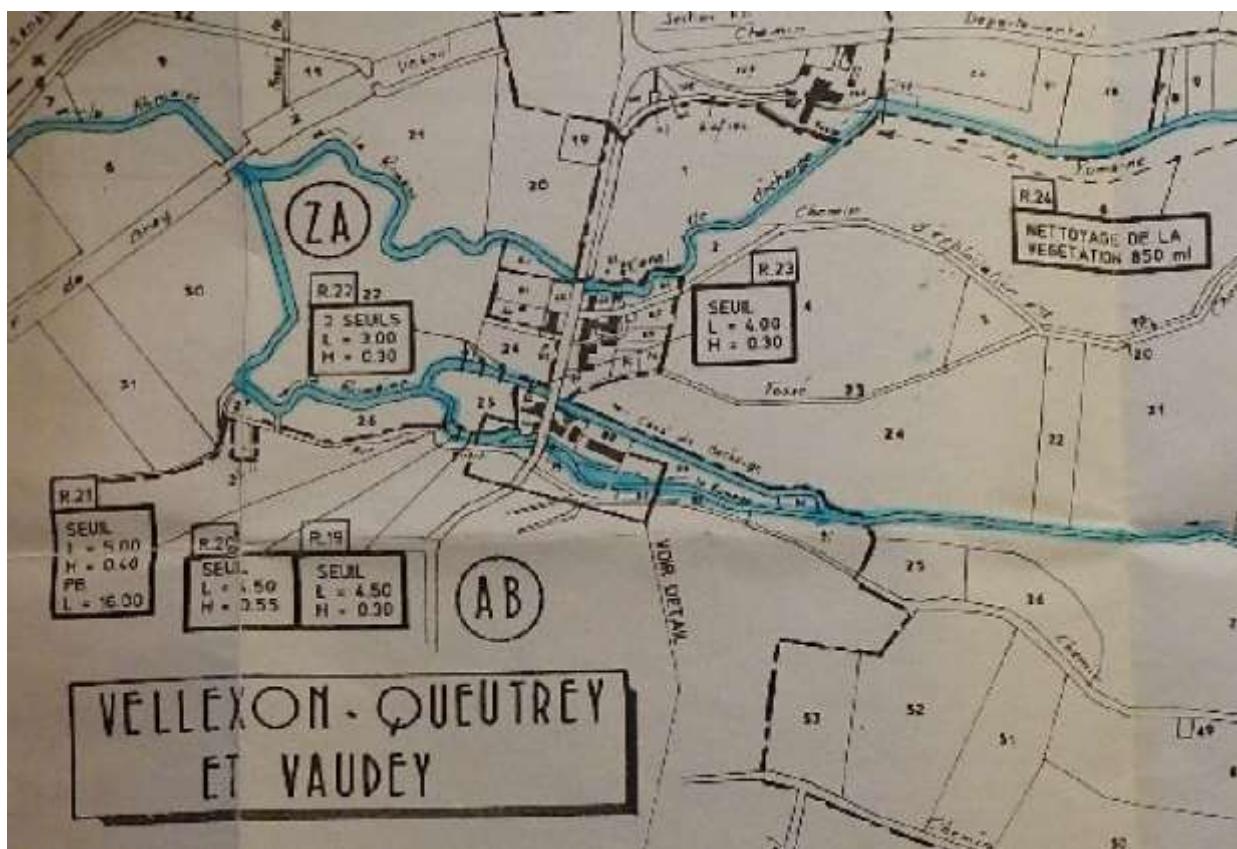
Figure 14 : Les travaux de 1994 sur la Romaine au droit de Vellexon

- Réalisation d'une protection de berges en enrochement au niveau du seuil R21 afin d'éviter le contournement de l'ouvrage.
- Réalisation d'une opération de traitement sélectif de la végétation sur un tronçon de 850 m de la Romaine qui n'avait pas fait l'objet de travaux lors de la première phase .
- Ecrêttement des dépôts de matériaux alluvionnaires pour éviter leur végétalisation au droit de 2 ponts sur les Baties J3, et la Vernotte J8 et d'une difffluence à Vellexon R13.

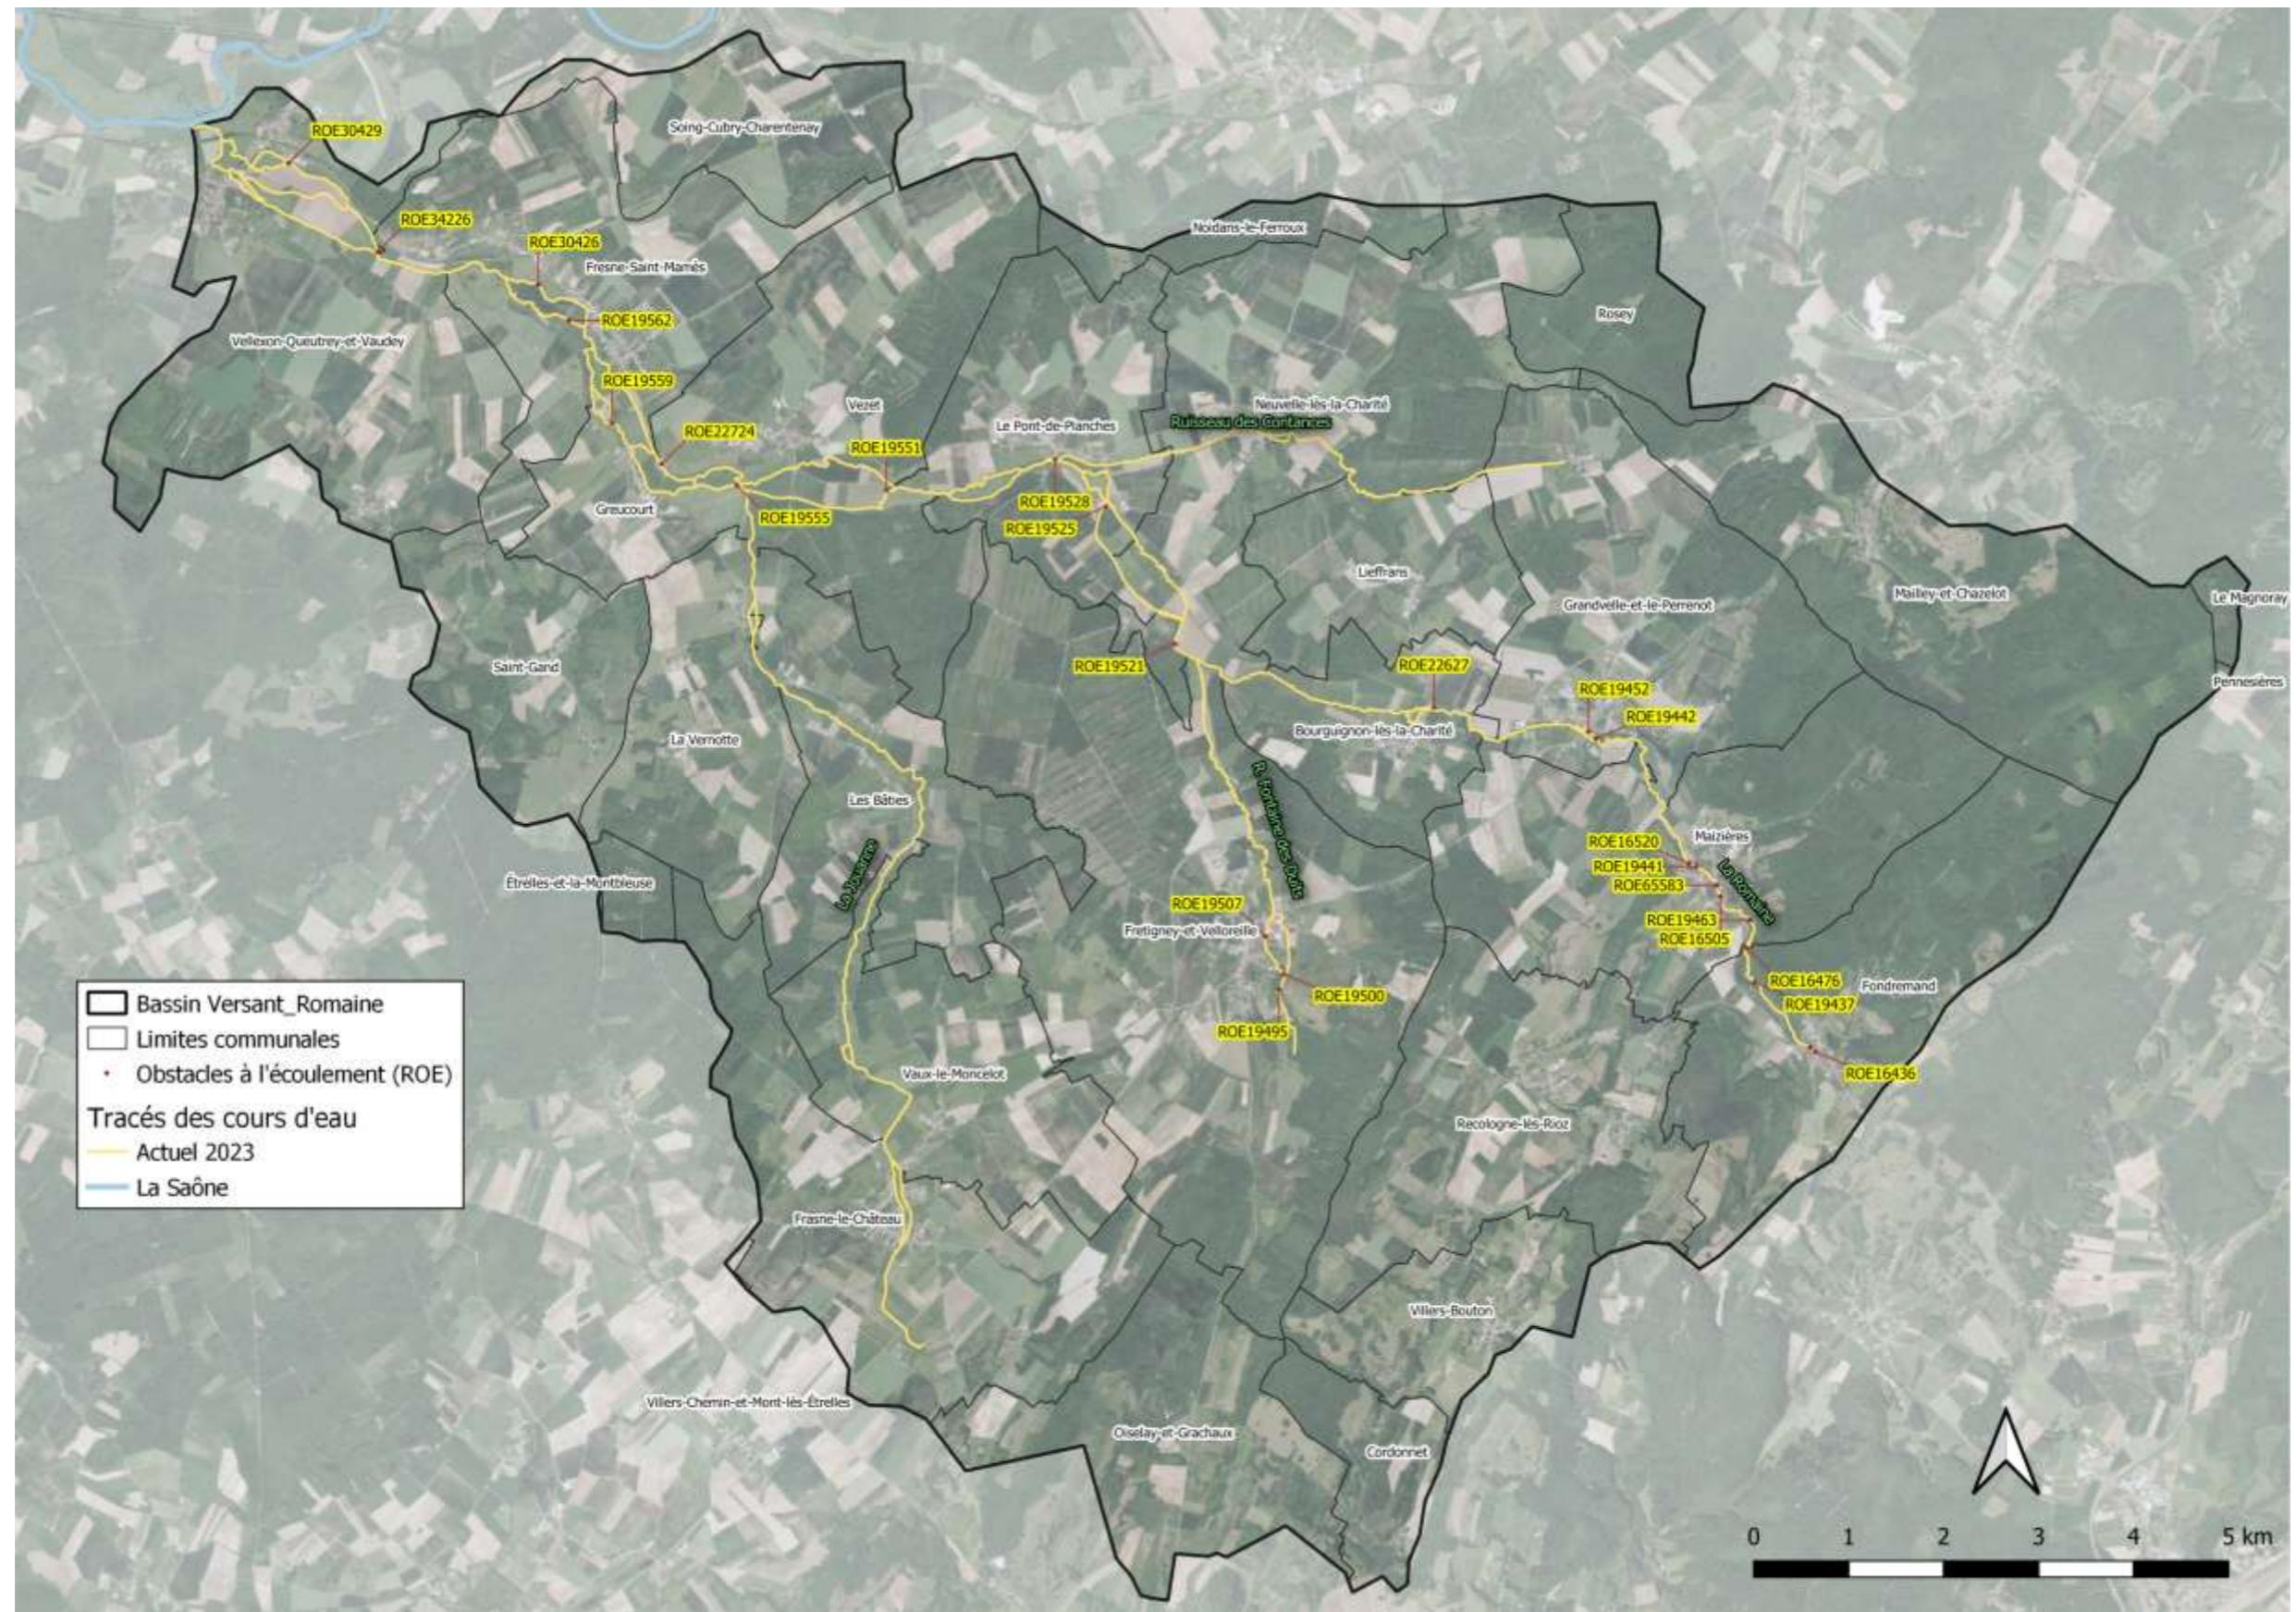
Figure 16 : Carte de localisation des ouvrages ROE

26 ouvrages sont répertoriés ROE. L'annexe 4 au CCTP donne 10 seuils sur la Jouanne et 22 seuils sur la Romaine

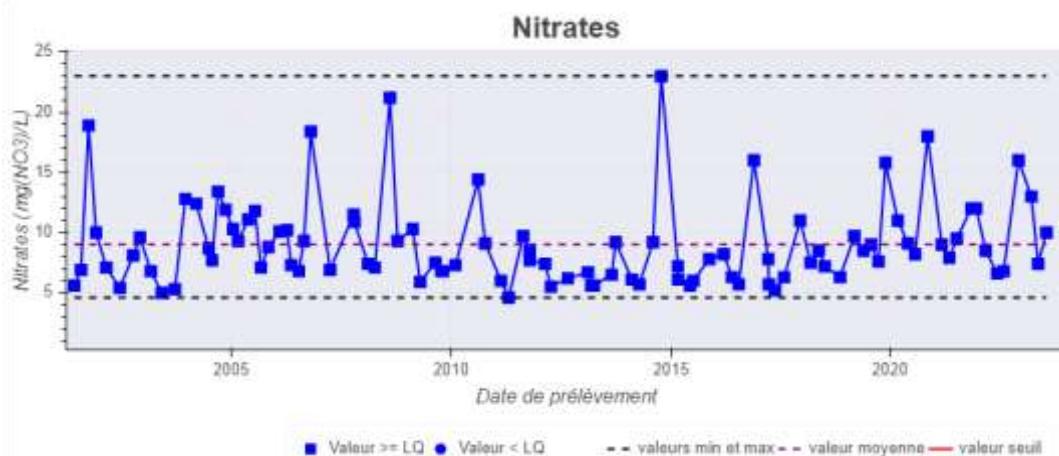
Figure 17 - Teneurs en nitrates relevées à la source de la Romaine (données ADES)

La qualité des eaux de la source de la Romaine est suivie depuis de nombreuses années (code BSS001FYPD, 106 prélèvements entre 2001 et 2023, source : ADES). Les résultats indiquent une eau contaminée par différentes substances (**nitrates et pesticides notamment**), avec une potabilité régulièrement dégradée en raison du dépassement des valeurs seuils réglementaires.

Les nitrates sont en excès dans la Romaine dès la source, avec une valeur moyenne de 9 mg/l et des teneurs ne descendant quasiment jamais sous les 5mg/l. Ces teneurs dépassent celles attendues dans un cours d'eau de tête de bassin de la région (2-3 mg/l) (Nisbet & Verneaux, 1970). Ces forts taux de nitrates engendrent, en période estivale notamment, un important recouvrement d'algues dans la rivière entre Fondremand et Maizières. Dans une étude ancienne (DIREN, 1992) le problème de colmatage algal entre ces communes avait déjà été mentionné, avec des taux de nitrates similaires à ceux mesurés actuellement.

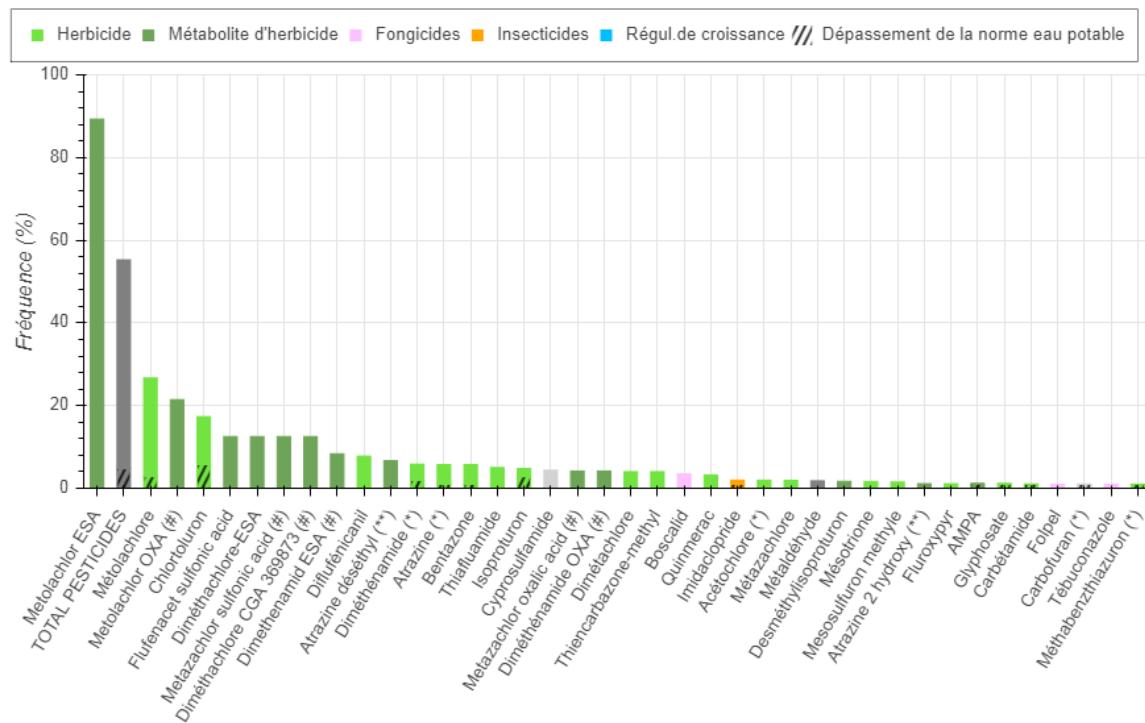
Figure 18 - Pesticides quantifiés dans les eaux de la source de la Romaine (données ADES)

De nombreux pesticides sont décelés et quantifiés au niveau de la source, particulièrement les herbicides (métolachlore, chlortoluron) et métabolites d'herbicides. Ces substances sont à l'origine de plusieurs dépassements des normes de potabilité.

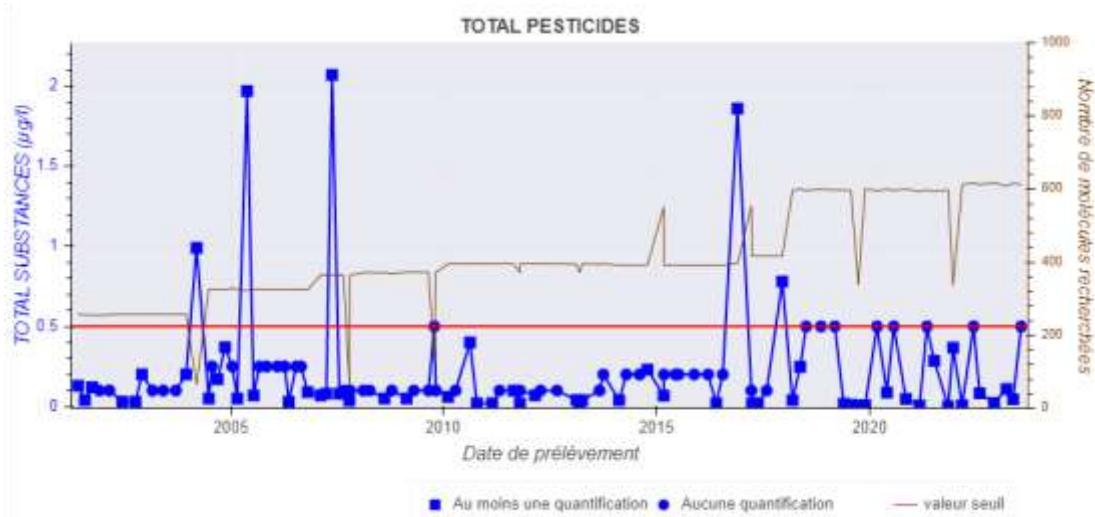
Figure 19 - Teneurs totales en pesticides relevées à la source de la Romaine (données ADES)

L'état chimique DCE de la station reste généralement classé en bon état mais est parfois déclassé en état mauvais en raison à de fortes teneurs en pesticides lors des prélèvements (Agence de l'Eau RMC).

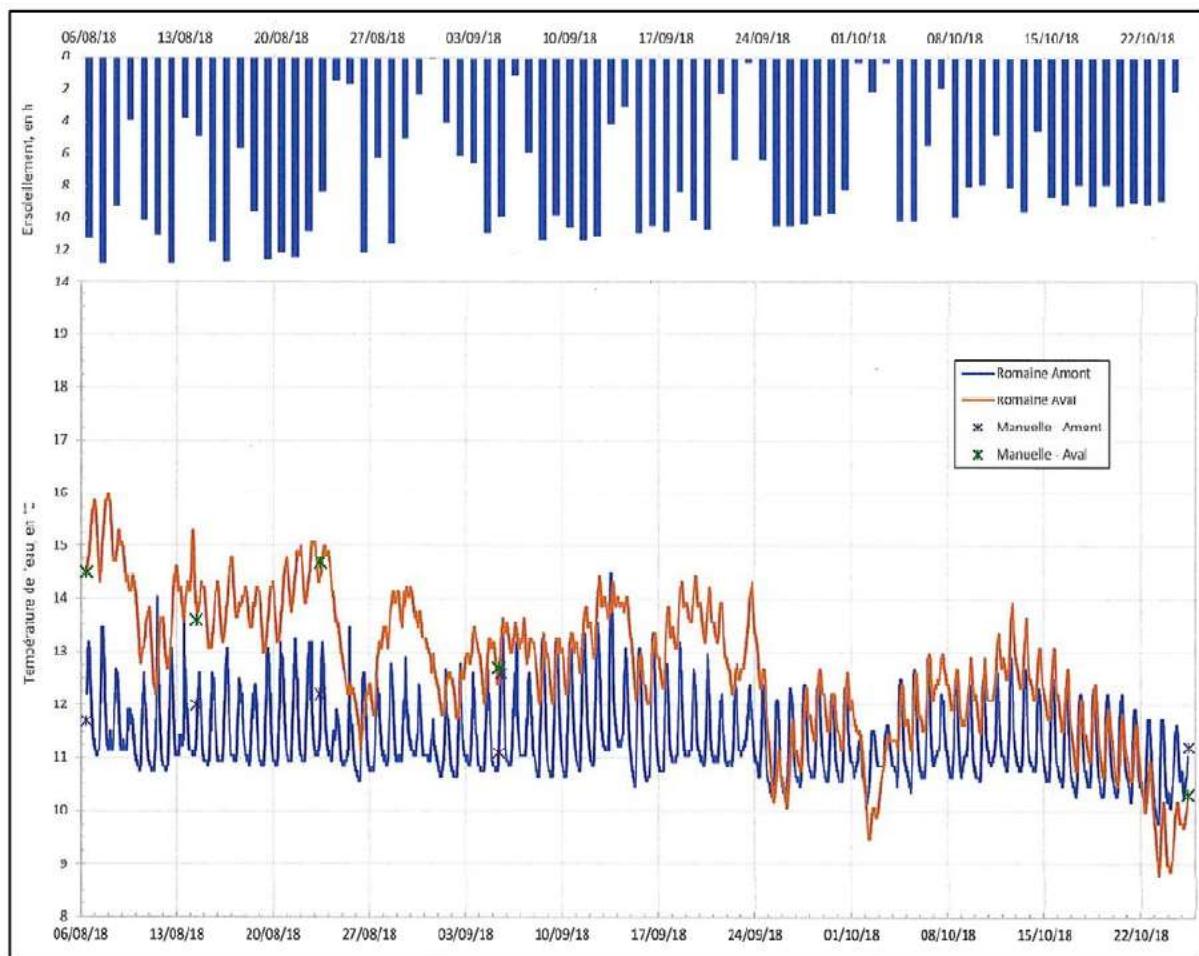
Figure 21 - Suivi thermique de l'eau de la Romaine à Fondremand (station amont) et Maizières (station aval) et ensoleillement durant l'été 2018. Graphique issu du rapport de Sciences Environnement (2018)

En 2018 un diagnostic écologique de l'extrême amont de la Romaine a été effectué (Sciences Environnement, 2018). Un suivi thermique a été réalisé en 2 points (aval proche de la vasque de la source à Fondremand, et en amont du pont de la RD35 à l'entrée de Maizières) et permet d'observer la **fraîcheur constante de la rivière, même en période d'étiage estival, sur ce secteur amont**.

Les commentaires suivants sont tirés du rapport d'étude en question : « Les sondes ont été mises en place au cœur de la période la plus chaude de l'été 2018 où entre le 24 juillet et le 7 août, du fait du fort ensoleillement, les températures journalière dépassaient très régulièrement les 30 °C. Ces conditions d'ensoleillement et de température relativement importantes ont largement perduré en août et septembre.

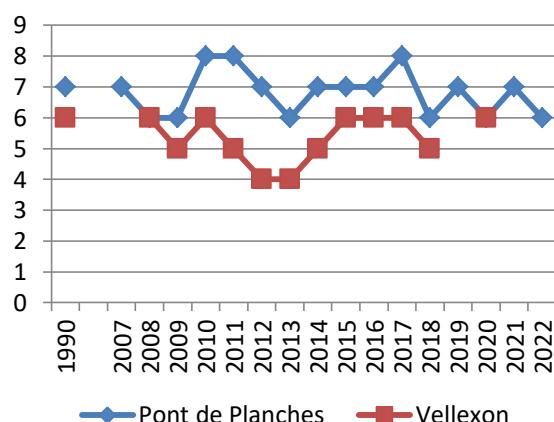
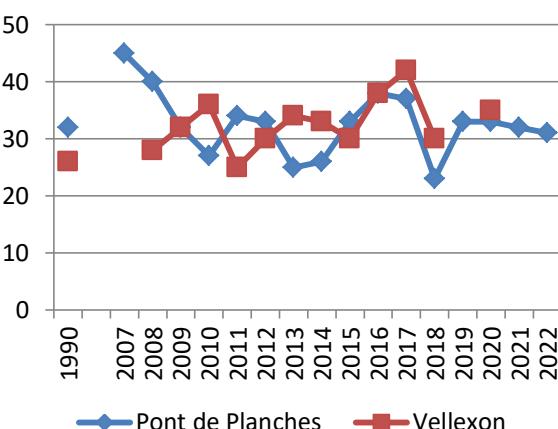
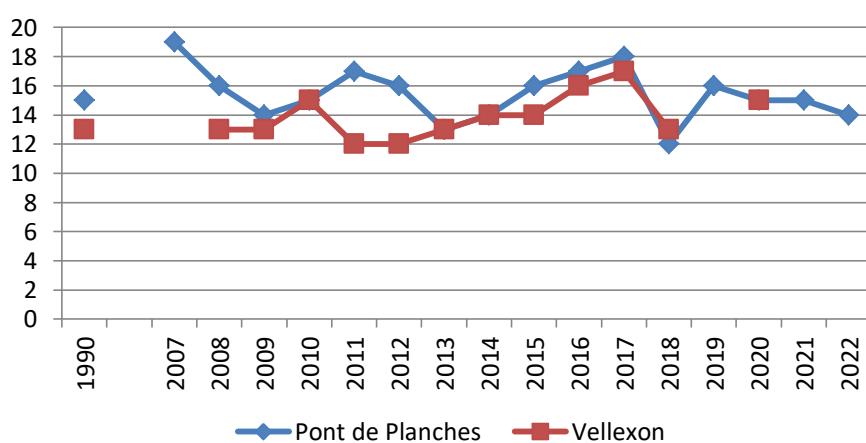
Groupe Indicateur GI/9

Variété taxonomique familiale

Note IBG/20

Globalement la qualité des peuplements macroinvertébrés est moyenne. Les GI des stations variant le plus souvent entre 6 et 7/9 à Pont-de-Planches, et entre 5 et 6/9 à Vellexon, avec une variété comprise en 25 et 35 familles.

Malgré une tendance à l'amélioration des peuplements entre 2012 et 2017 (les IBG remontent à 17 et 18/20) notamment sur l'aval de la rivière, les indices ont rechuté et témoignent de la fragilité du peuplement.

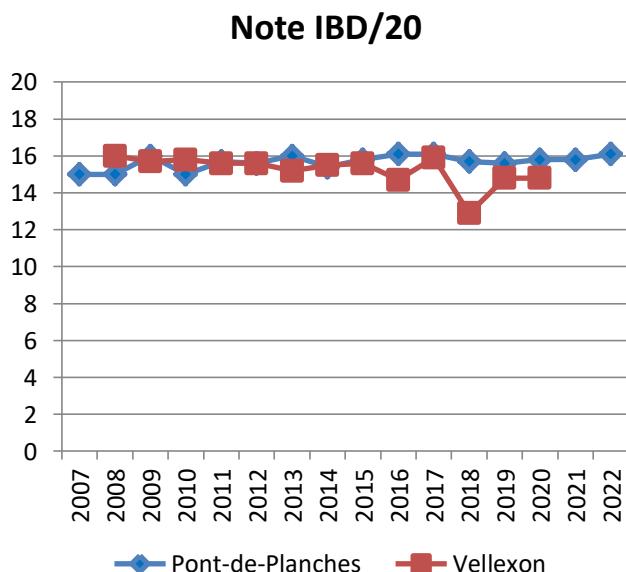
L'indice diatomique est compris entre 15 et 16/20 sur les deux stations de suivi DCE, et stable dans le temps. Hormis en 2018, où comme les invertébrés, le peuplement de diatomées montre une diminution significative de qualité, en lien certain avec un épisode de pollution.

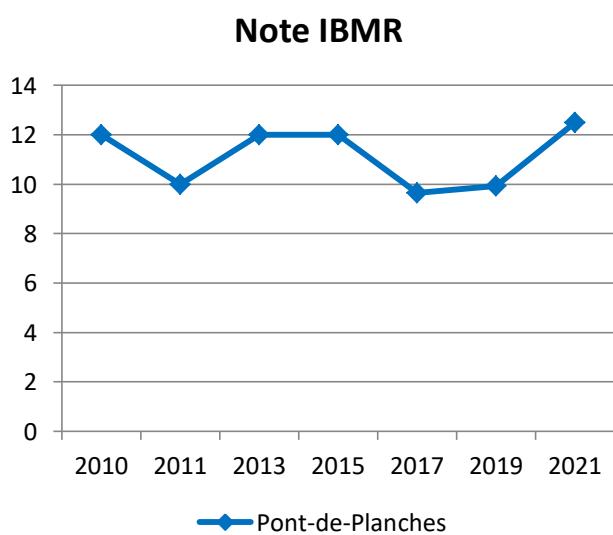
L'Indice Biologique Macrophytique en Rivière (IBMR) traduit le niveau trophique des cours d'eau sur une échelle de 0 (milieu hyper-eutrophe et pollution organique forte) à 20 (milieu très oligotrophe).

Dans le cas de la Romaine à Pont-de-Planches, l'indice indique une **trophie modérée**; les taxons contributifs au calcul apprécient des eaux mésotropes.

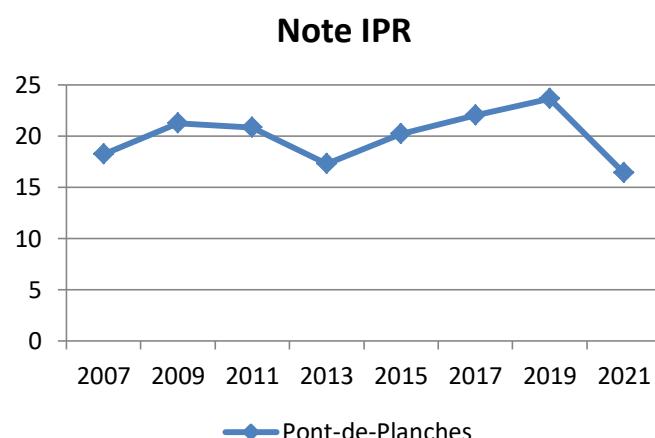
La note IPR de la station varie entre 16 et 24 points, se classant en état moyen.

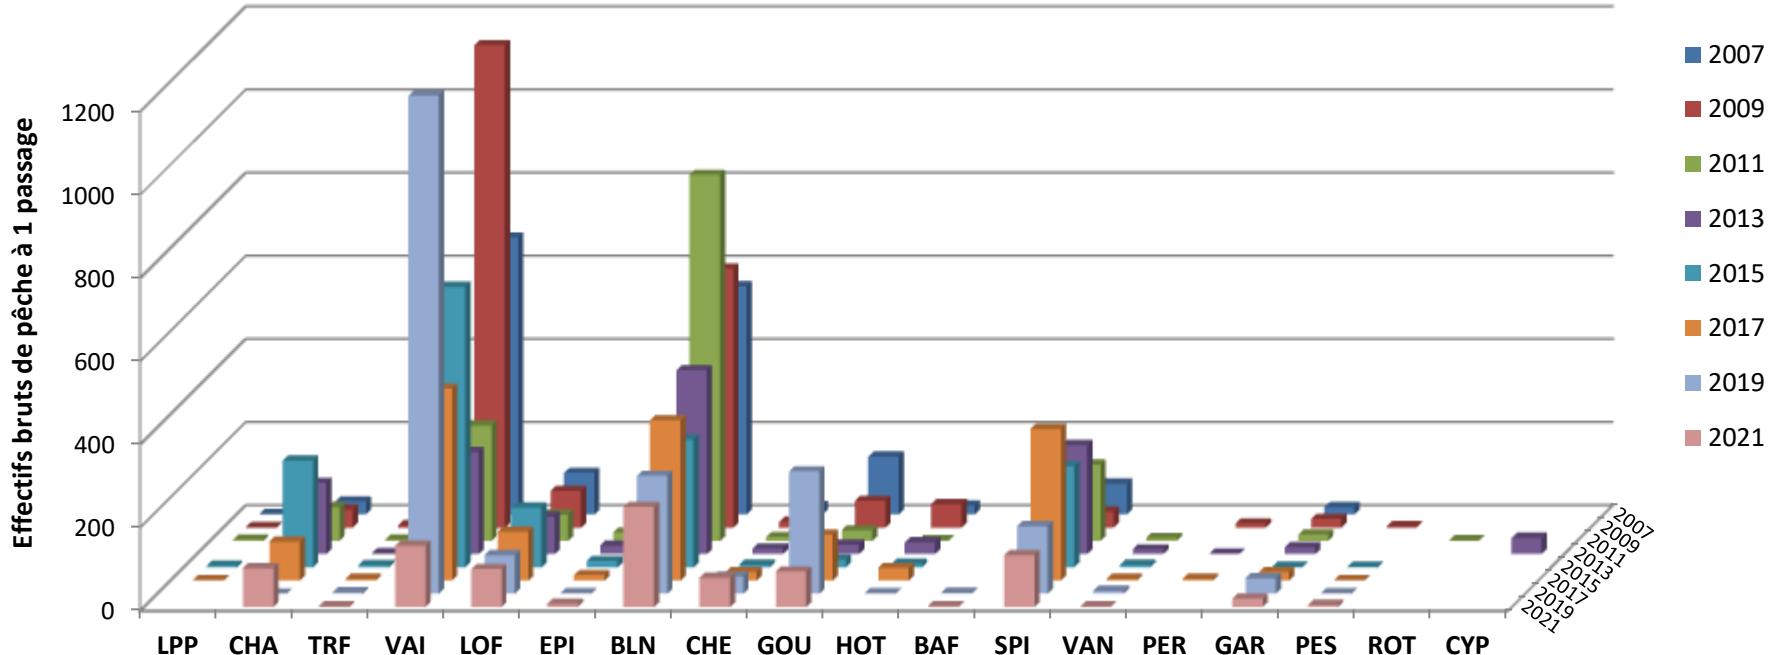
Figure 22 - Effectifs des captures en 1 passage sur la Romaine à Pont-de-Planches

D'autres cyprinidés d'eaux vives sont moyennement représentés (spirlin, goujon). Ce sont des espèces également peu exigeantes pour la qualité de l'habitat. Hotu, barbeau et vandoise, apparaissent en très faibles effectifs et peuvent être considérés en simple présence : ce sont des espèces rhéophiles (de courant) dont la sous-représentation est en lien probable avec le déficit de radiers et de plats courants de la Romaine.

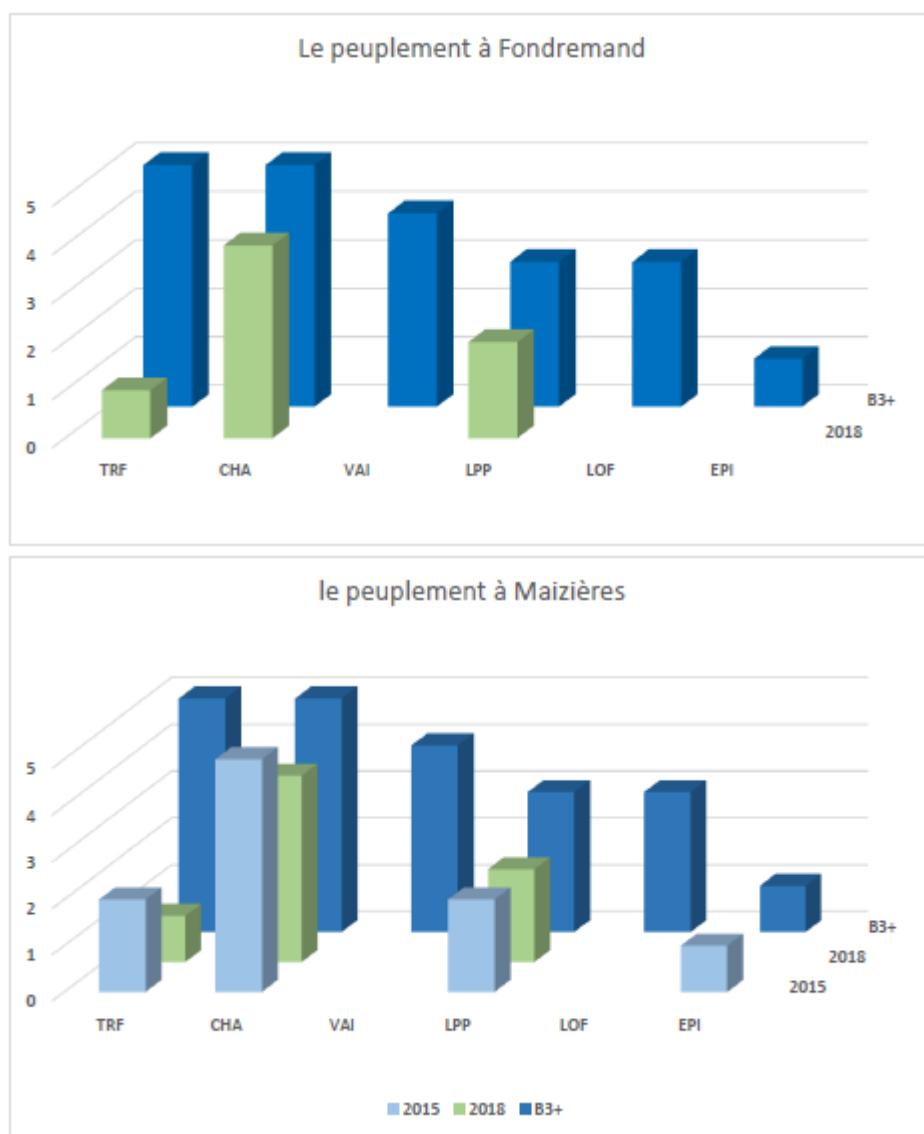
Figure 23 - Graphiques des cotes d'abondances piscicoles issus du rapport d'étude de la FD70 (Sciences Environnement 2018)

Les principaux résultats sont présentés dans les graphiques ci-dessous.

Les commentaires suivants sont issus du rapport d'étude : « *Les inventaires effectués en 2018 à Fondremand et à Maizières montrent que les densités de l'ensemble des espèces sont en deçà des valeurs de l'optimum théorique et particulièrement vis-à-vis de la biomasse en truites. Pour cette espèce, les comptes rendus des pêches de 1994 et 2015 témoignent également d'une nette érosion du peuplement sur ces 25 dernières années. Les relevés de températures réalisés durant l'été 2018 montrent que cette dégradation n'est pas en lien avec l'échauffement de l'eau régulièrement observé dans la région mais probablement en raison de la pression anthropique présente sur la portion étudiée du cours d'eau.*

En effet, le cours d'eau présente de nombreux aménagements hydrauliques qui limitent la continuité écologique et qui ont conduit à une dégradation physique du cours d'eau (incision du lit mineur, disparition de gravière, pertes de caches, ...). La qualité globale de l'eau n'apparaît pas comme un facteur de dégradation majeure de la qualité piscicole mais des phénomènes de dégradation temporaire sont également possible et probables. » (Sciences Environnement, 2018)
