## Etude globale de la Romaine et de ses affluents

### Ouvrages & continuité écologique

mai 2025

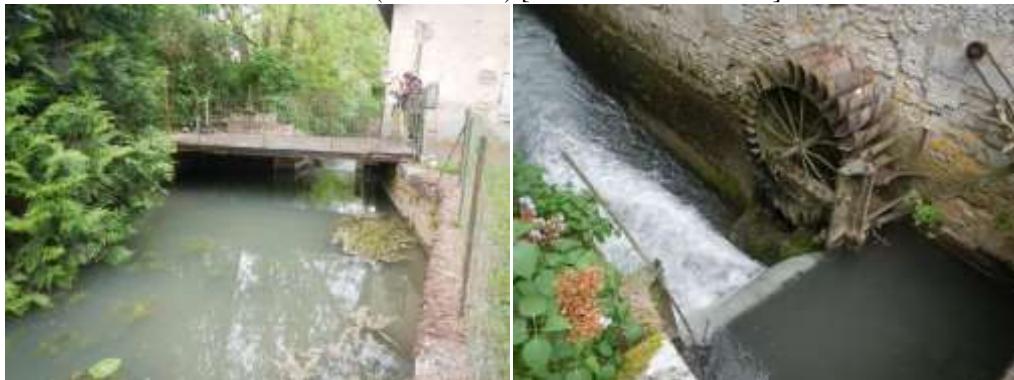
Figure 6 - Fresne Saint Mamès - Seuil sur bras droit

Eaux basses (06/09/2024) [0.140 m<sup>3</sup>/s à Maizières]

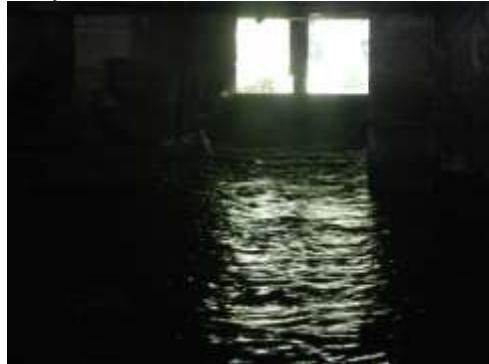
- **Greucourt – Chute sous bâtiment scierie (petit bras droit Estravaux)**

Eaux moyennes (25/06/2024) [0.662 m<sup>3</sup>/s à Maizières]

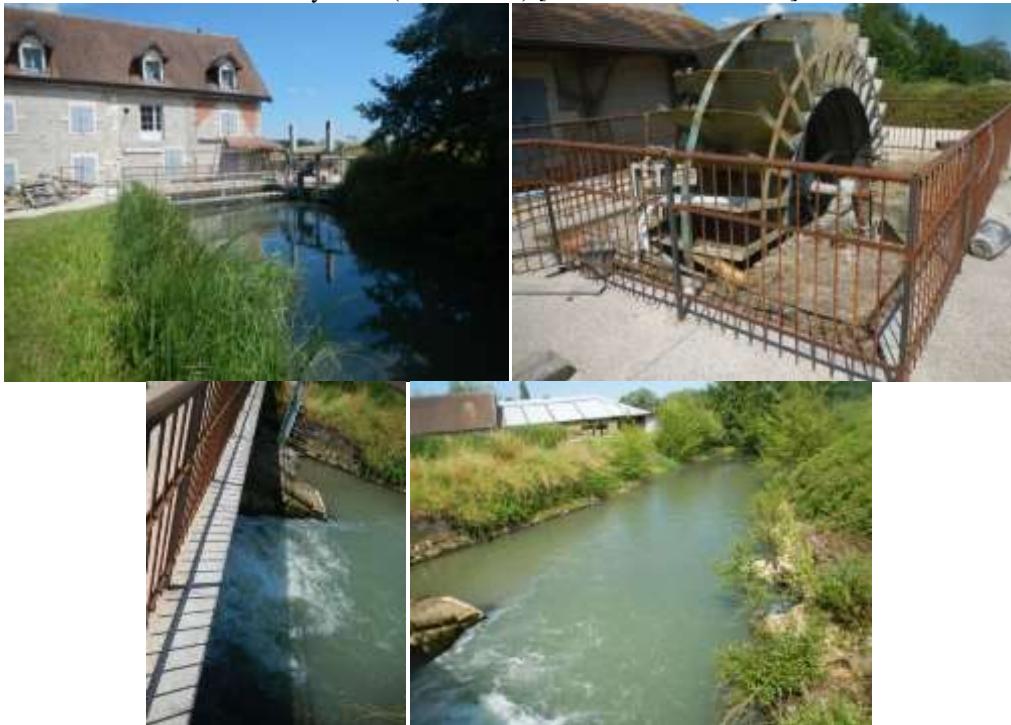
**Figure 8 - Greucourt - Moulin**

Eaux moyennes (24/06/2024) [0.700 m<sup>3</sup>/s à Maizières]

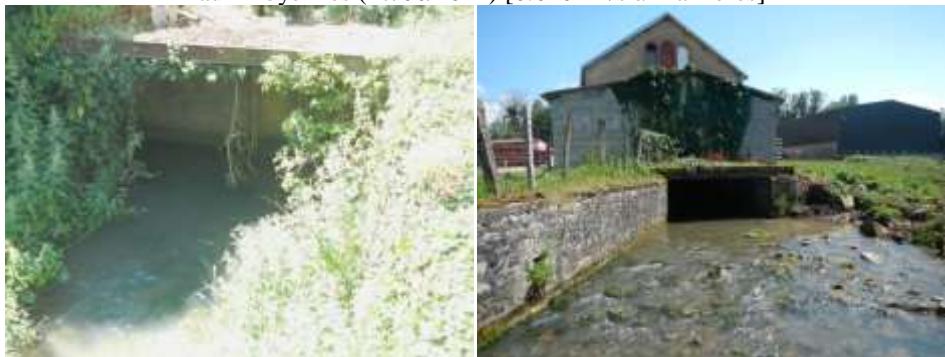
**Figure 14 - Pont de Planches - Ancienne fonderie de la Romaine**

Eaux moyennes (27/06/2024) [0.610 m<sup>3</sup>/s à Maizières]

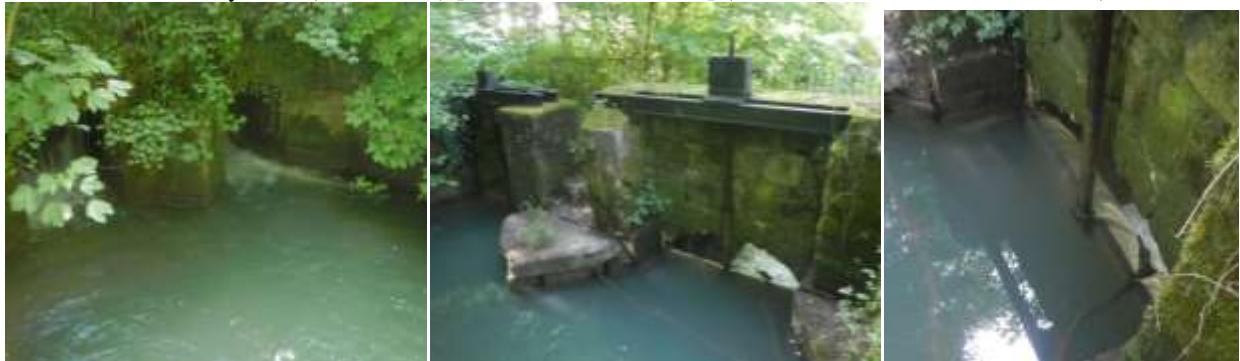
**Figure 15 - Neuvelle-lès-la-Charité - Vannes de l'Abbaye de la Charité**

Eaux moyennes (25/06/2024) [0.662 m<sup>3</sup>/s à Maizières] (déversement au-dessus des vannes)

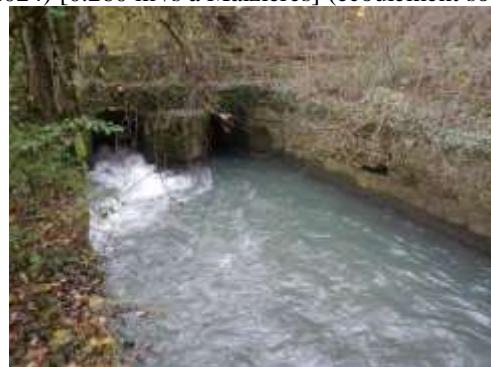
Eaux basses (07/11/2024) [0.260 m<sup>3</sup>/s à Maizières] (écoulement sous vanne rive gauche)

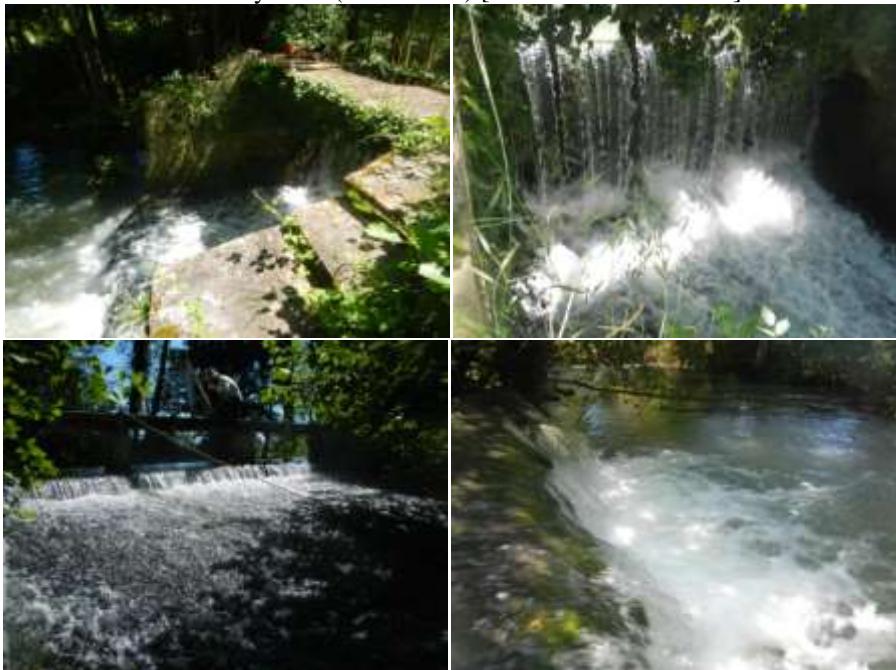
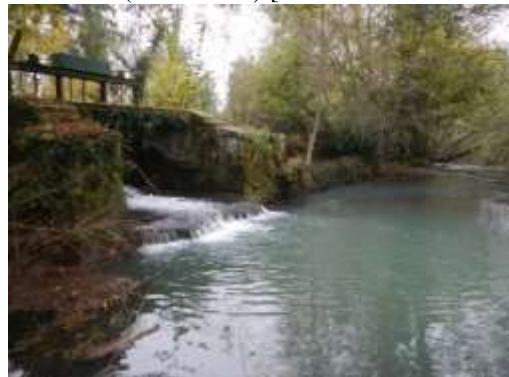
**Figure 16 - Bourguignon-lès-la-Charité - Seuil du moulin**

Eaux moyennes (19/06/2024) [0.740 m<sup>3</sup>/s à Maizières]

Eaux basses (08/11/2024) [0.250 m<sup>3</sup>/s à Maizières]

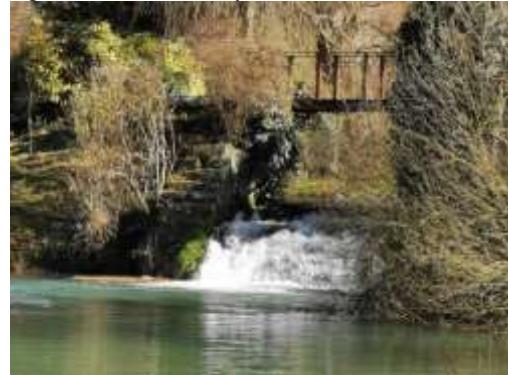
**Figure 20 - Maizières - Chute de l'amont de l'étang**

Vannes fermées, étang en eau - Eaux moyennes (20/03/2025) [0.860 m<sup>3</sup>/s à Maizières]

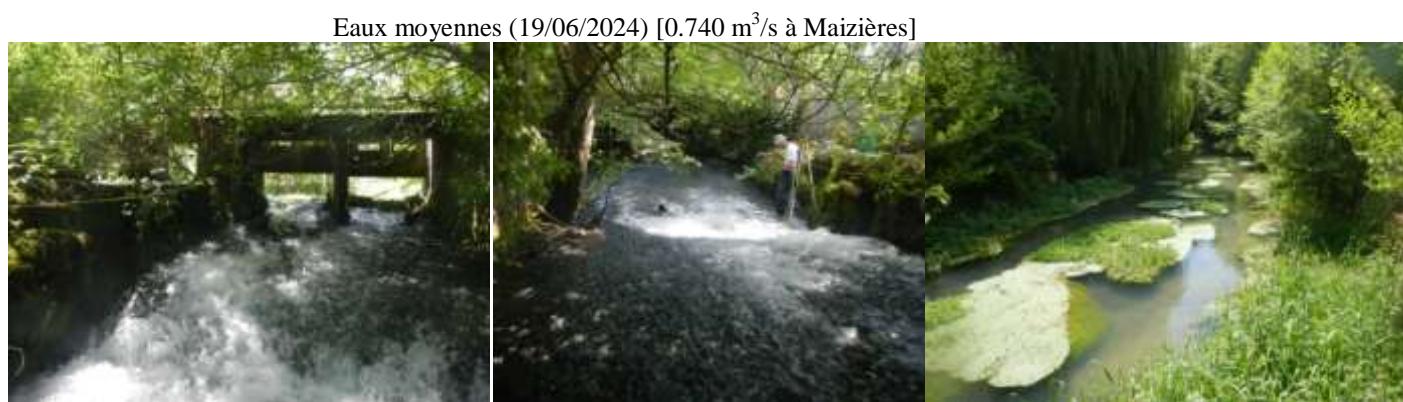
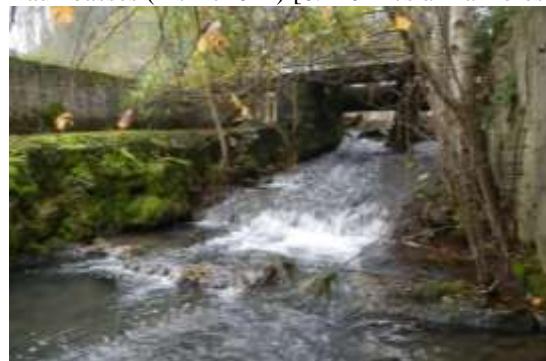
**Figure 22 - Maizières - Seuil de l'IMP**

Eaux basses (12/11/2024) [0.220 m<sup>3</sup>/s à Maizières]

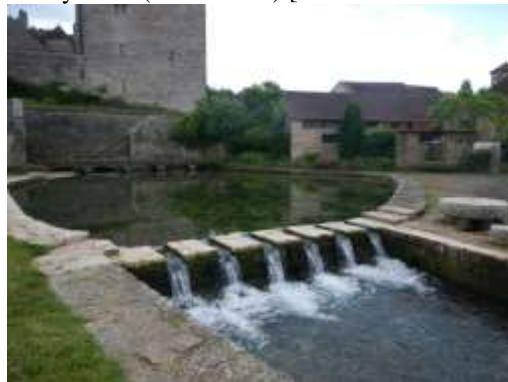
Figure 27 - Fondremand - Bassin de la source de la Romaine

Eaux moyennes (27/06/2024) [0.610 m<sup>3</sup>/s à Maizières]

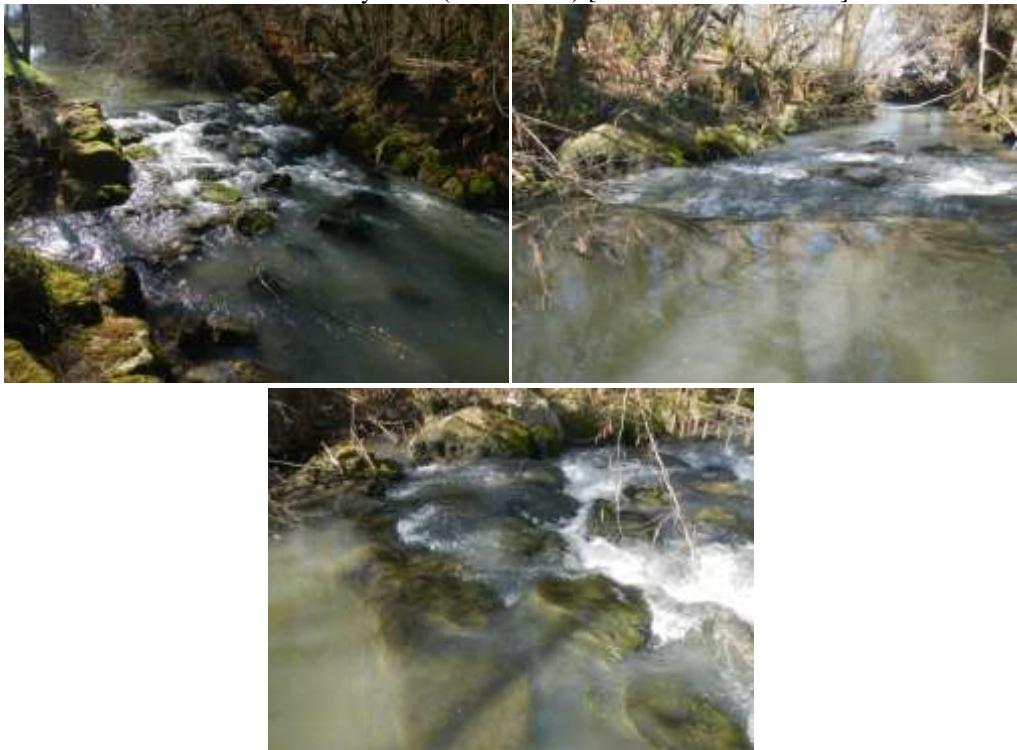
Figure 28 - Les Petites Bâties - Seuil en enrochements

Eaux moyennes (20/03/2025) [0.860 m<sup>3</sup>/s à Maizières]

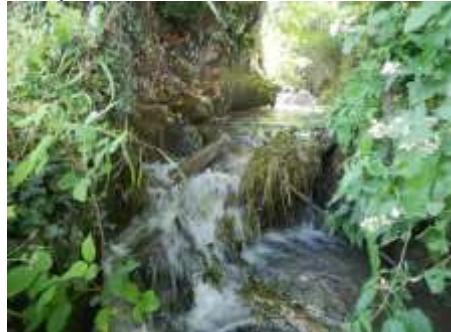
Figure 29 - Frasne-le-Château - "Seuil 1" (blocs)

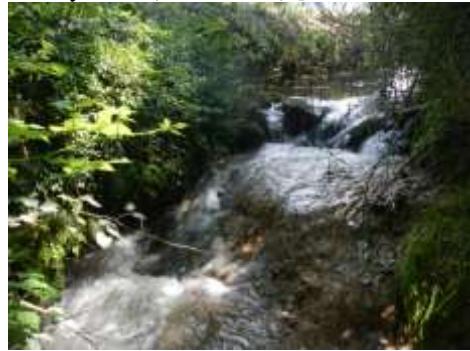
Figure 30 - Frasne-le-Château - "Seuil 2" (érosion régressive + blocs)

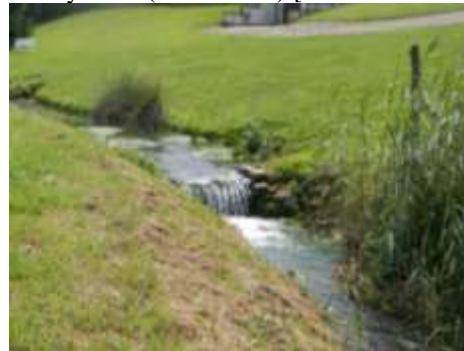
Figure 31 - Frasne-le-Château - "Seuil 3" (blocs)

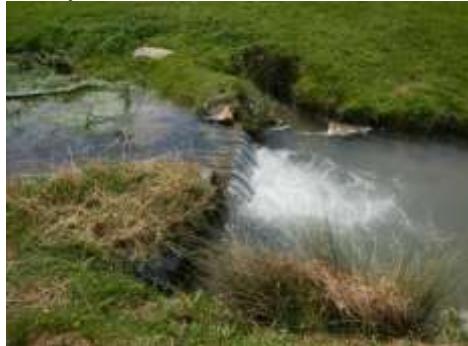
Figure 32 - Frasne-le-Château - "Seuil 4" (blocs)

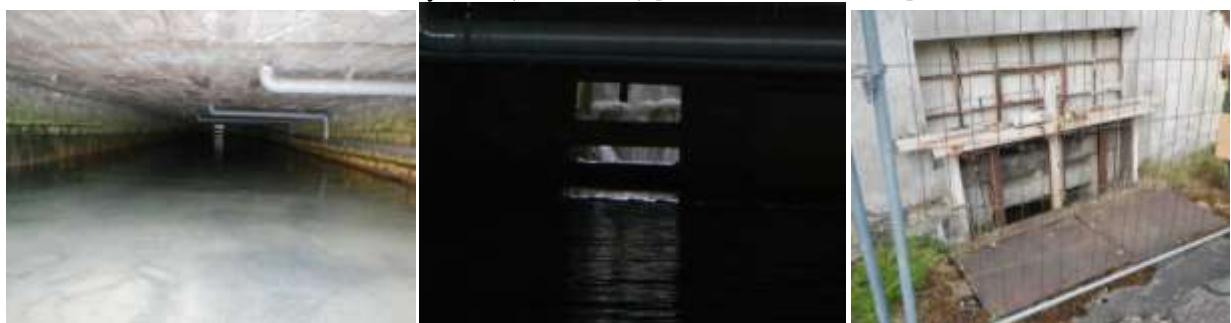
Figure 33 - Fretigney - Retenue du centre de secours

40m couvert sous la caserne

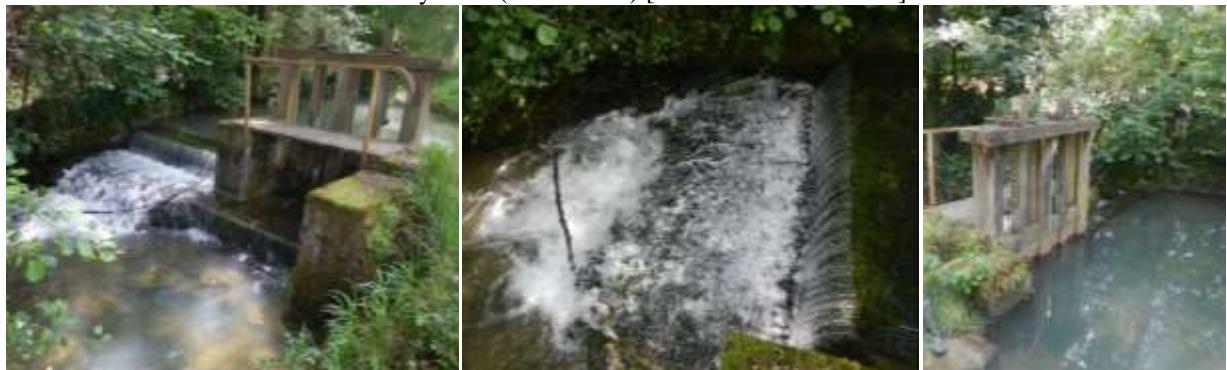
Figure 34 - Fretigney - Seuil de l'ancienne usine Mischler

Eaux moyennes (24/06/2024) [0.700 m<sup>3</sup>/s à Maizières]

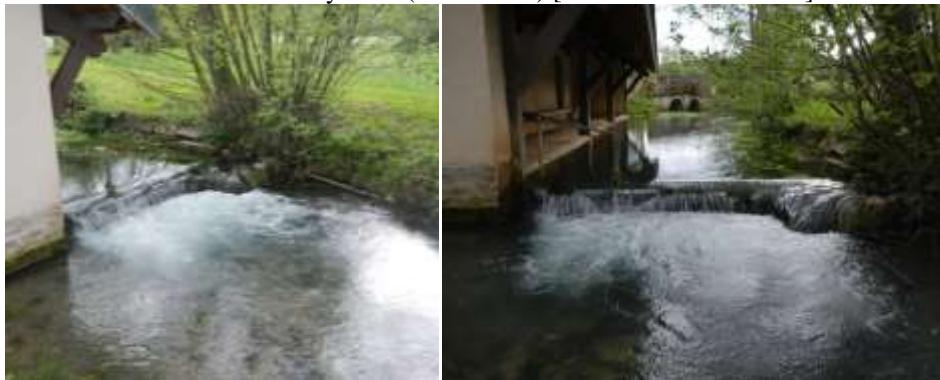
**Figure 35 - Fretigney - Seuil du lavoir**

Eaux moyennes (15/04/2024) [0.620 m<sup>3</sup>/s à Maizières]

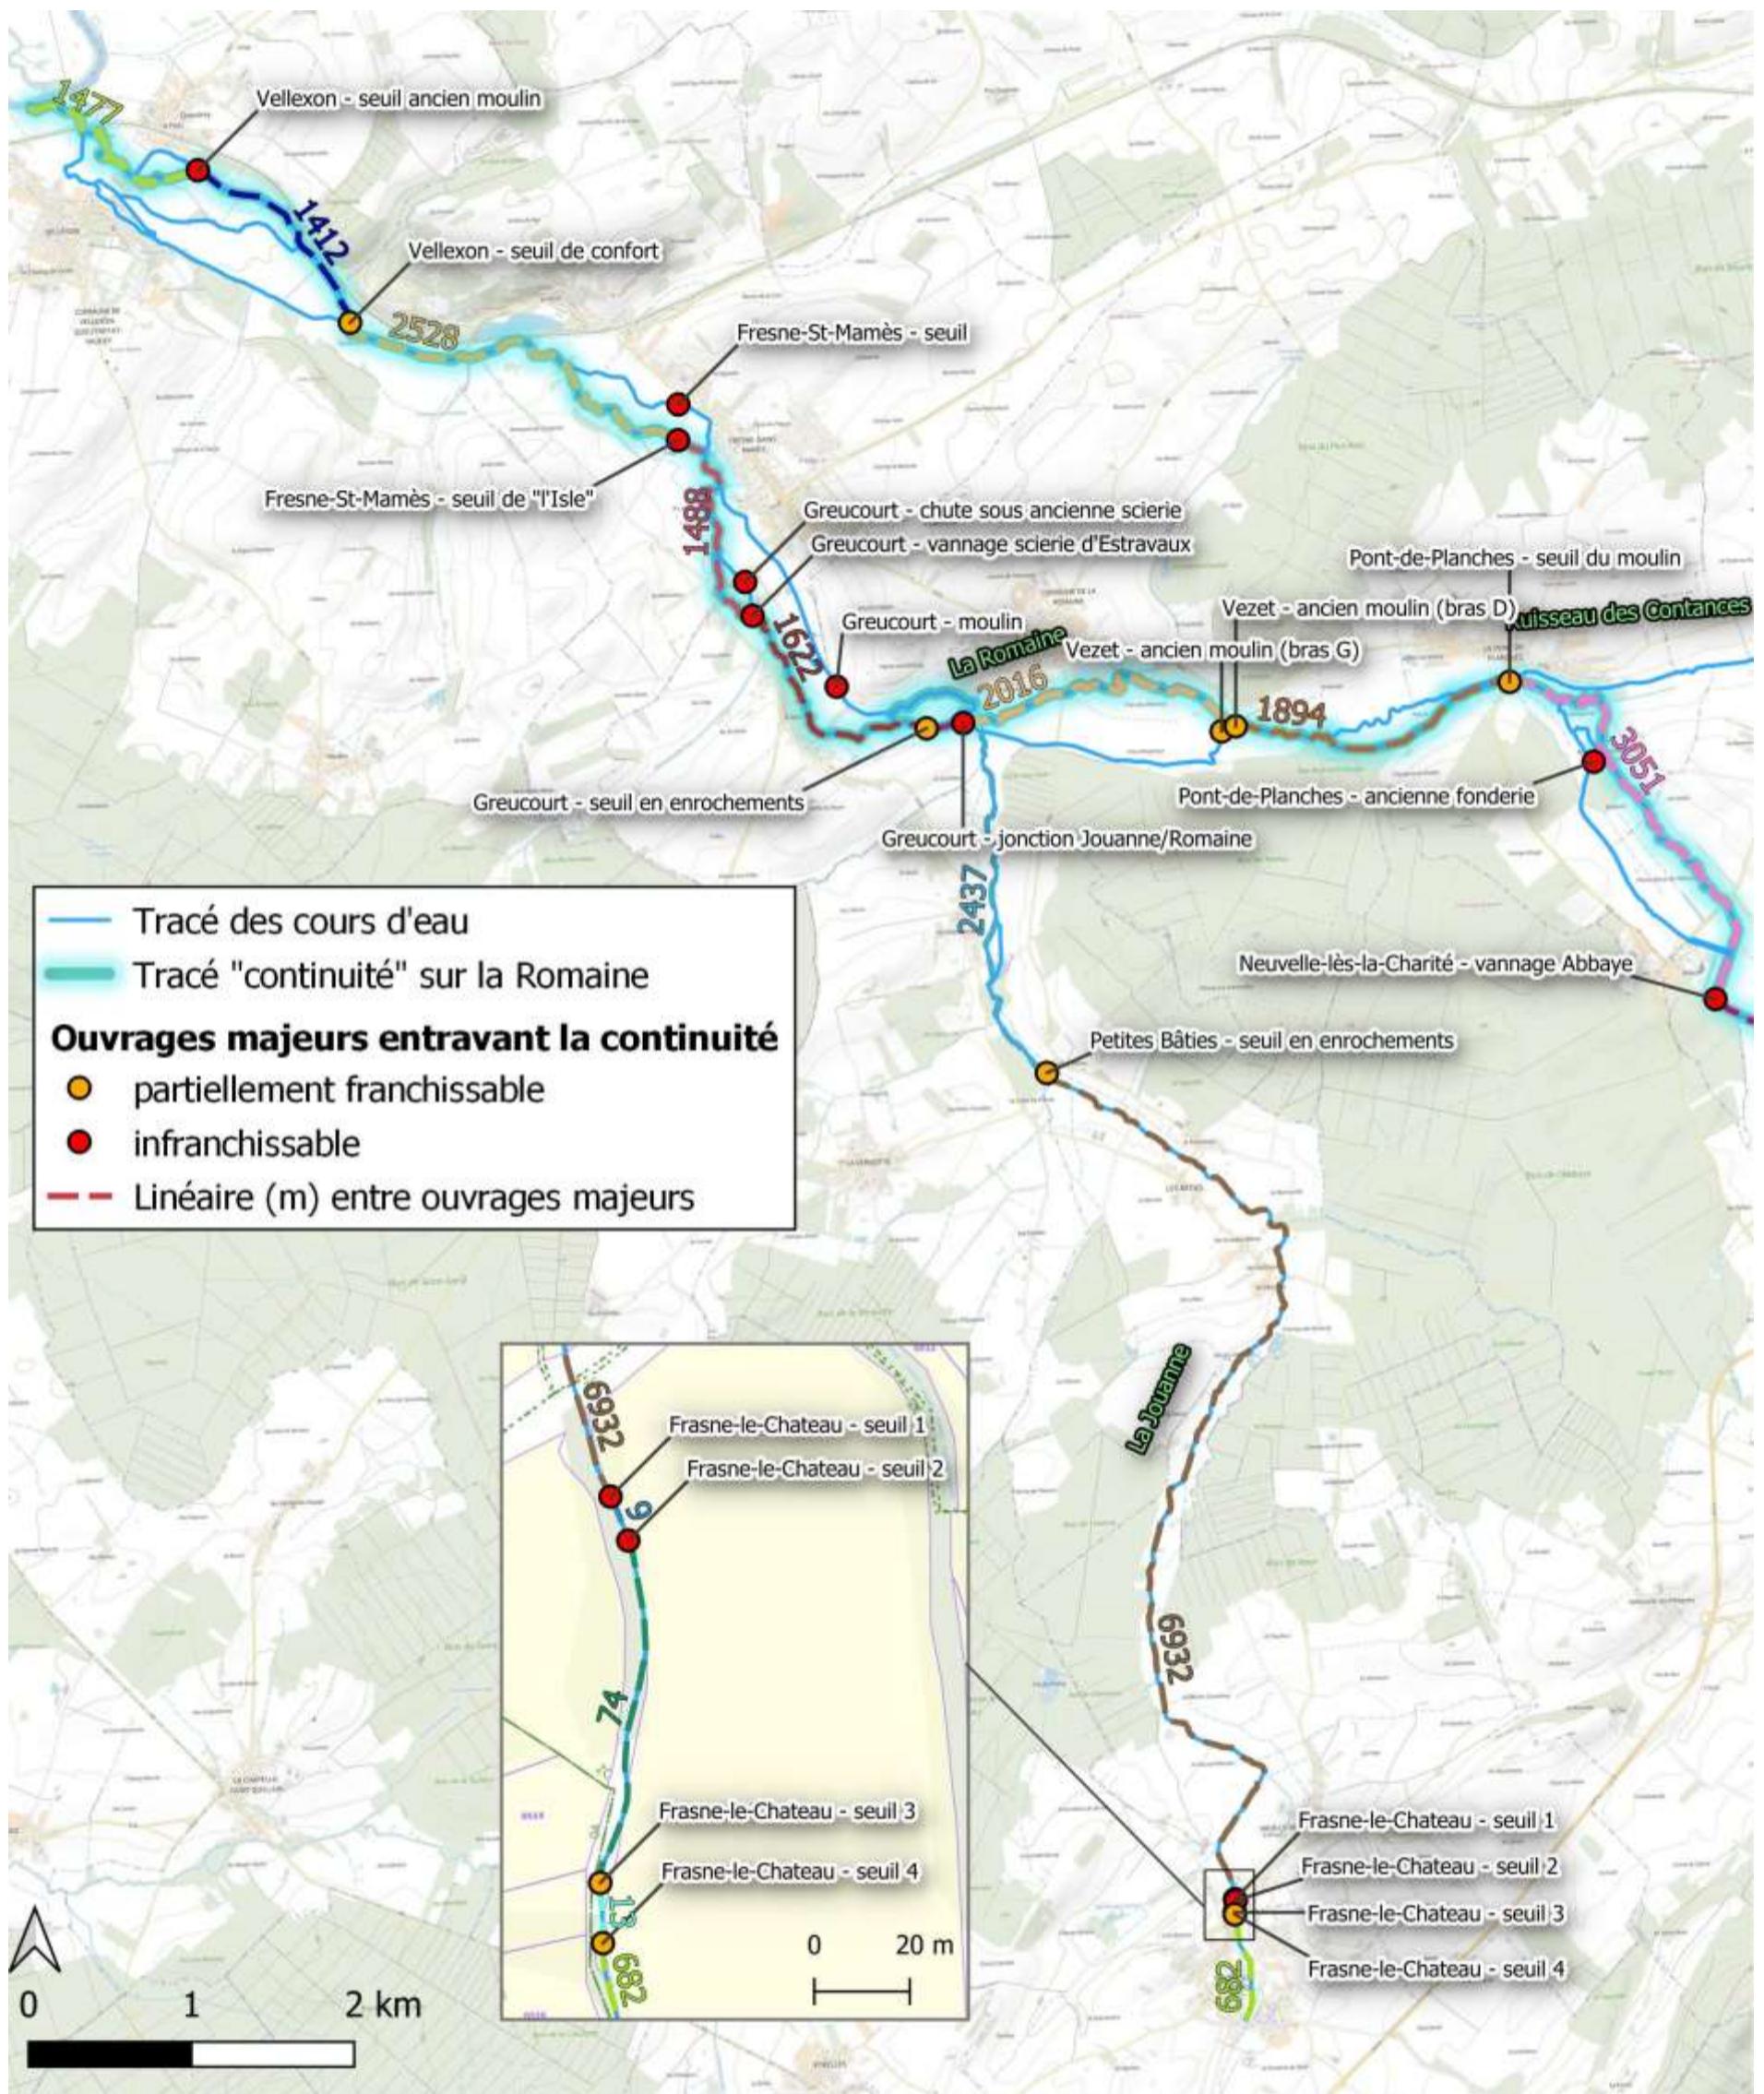
**Figure 37 – Franchissabilité et Linéaires séparant les ouvrages successifs sur les cours d'eau [partie aval Romaine + Jouanne]**

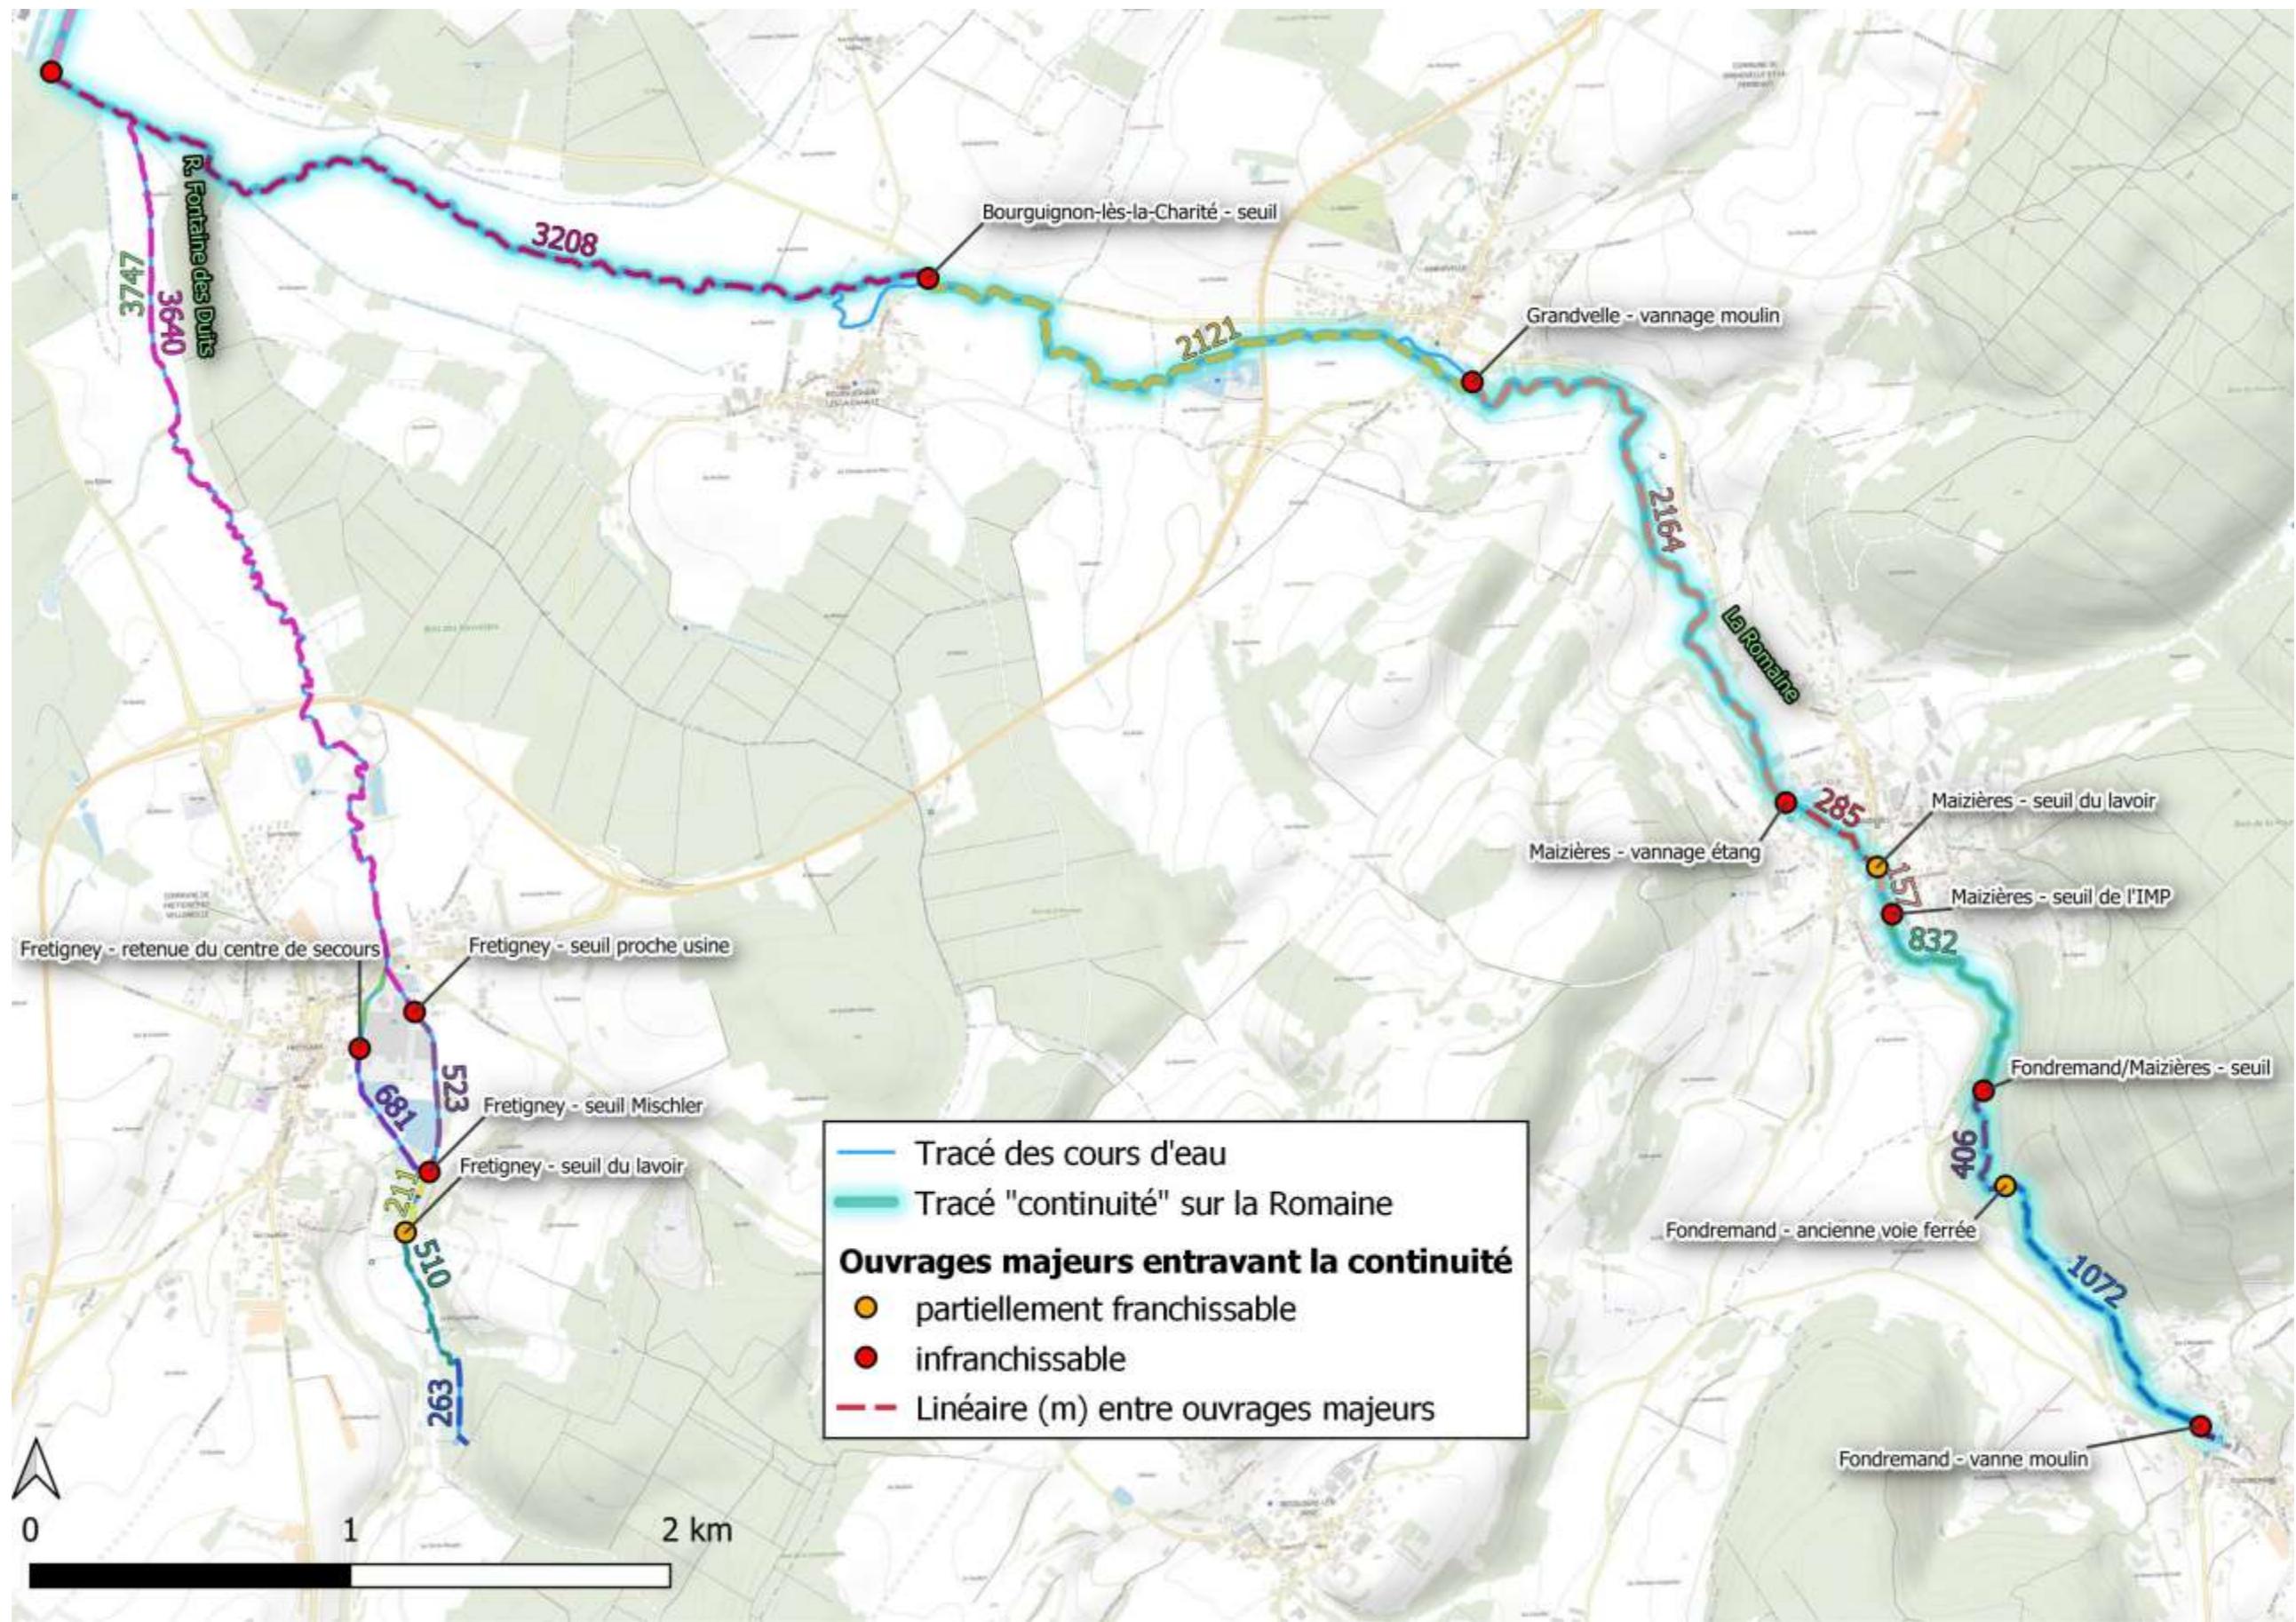
Figure 38 – Franchissabilité et Linéaires séparant les ouvrages successifs sur les cours d'eau [partie amont Romaine + Fontaine des Duits]

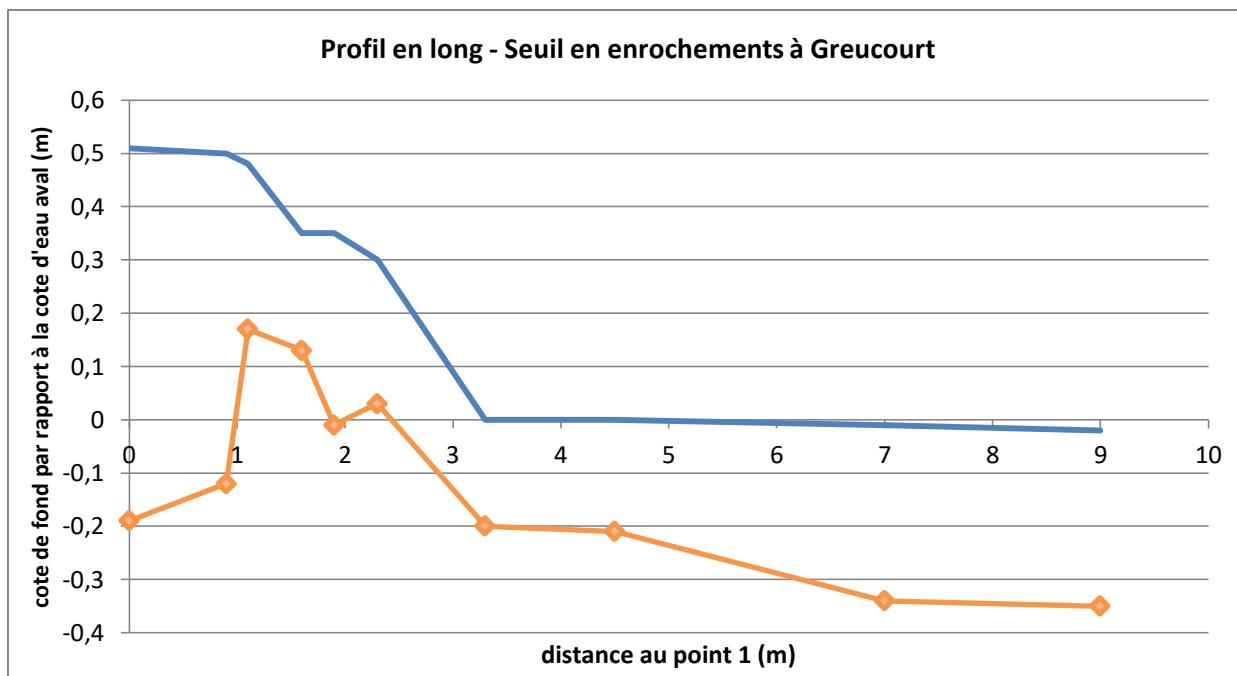
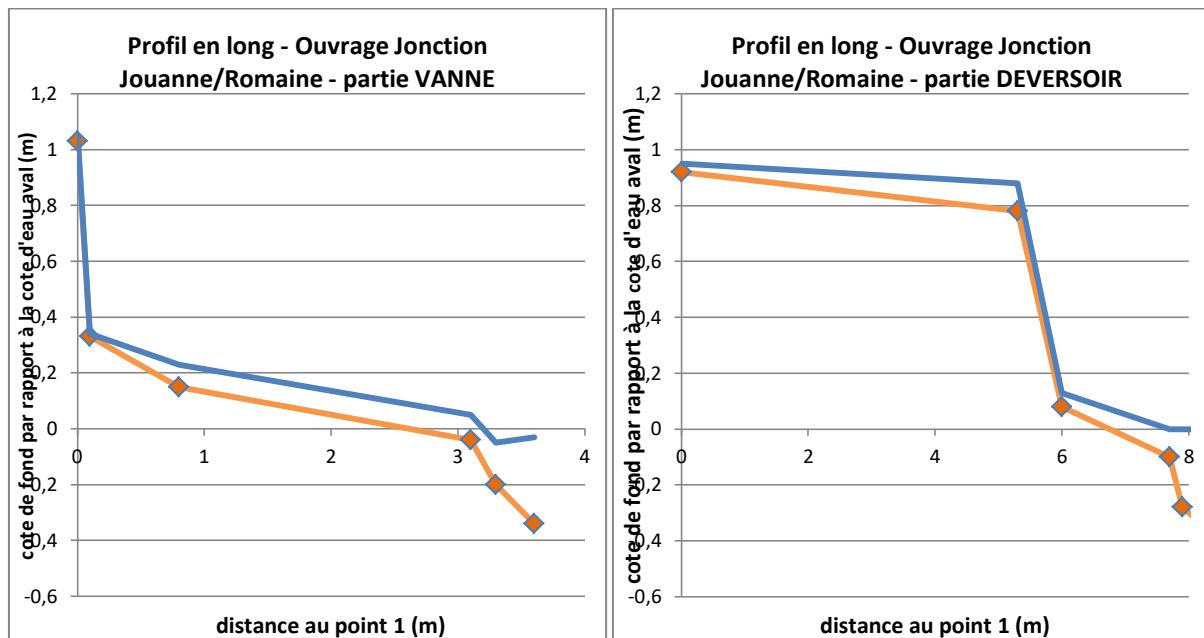
groupe ICE	Franchissement vanne		Franchissement déversoir	
	Classe ICE étage	Classe ICE eau moyenne	Classe ICE étage	Classe ICE eau moyenne
4a truite 25-55cm	0	0	0	0
4b truite 15-30cm	0	0	0	0
7a barbeau, chevesne, hotu...	0	0	0	0
9b chabot, goujon, lampre de planer, loche franche...	0	0	0	0
10 bouvières, vairon, épinoche...	0	0	0	0
Informations ICE		Chute à l'amont infranchissable (84cm de haut avec redan et pas de fosse aval)	Chute à l'amont infranchissable (82cm de haut et pas de fosse aval)

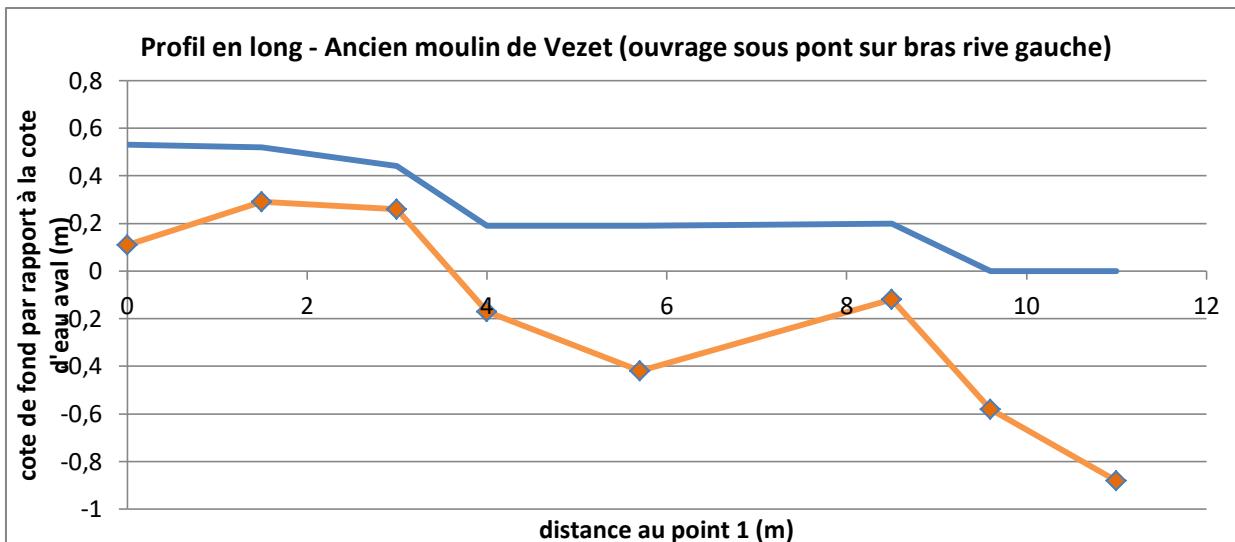
groupe ICE	Franchissement seuil amont		Franchissement seuil aval		Franchissement global si ouvrage complexe	
	Classe ICE étage	Classe ICE eau moyenne	Classe ICE étage	Classe ICE eau moyenne	Classe ICE étage	Classe ICE eau moyenne
4a truite 25-55cm	ND	1	ND	1	ND	1
4b truite 15-30cm	ND	1	ND	1	ND	1
7a barbeau, chevesne, hotu...	0	0	*0.66	ND	0.66	0
9b chabot, goujon, lamproie de planer, loche franche...	0	0	*0.66	ND	0.66	0
10 bouvières, vairon, épinoche...	0	0	*0.33	ND	0.33	0

Informations ICE	Jet plongeant : seules les espèces sauteuses peuvent franchir. *Hypothèse : Avec un peu plus de débit (jet quasi de surface) franchissement possible mais non optimales pour espèces non sauteuses	Jet quasi-de-surface : franchissement non optimal pour les espèces non sauteuses	Franchissement global possible uniquement par les truites selon le protocole ICE. Pas de problèmes de réception aval lors de la dévalaison.
------------------	---	--	--

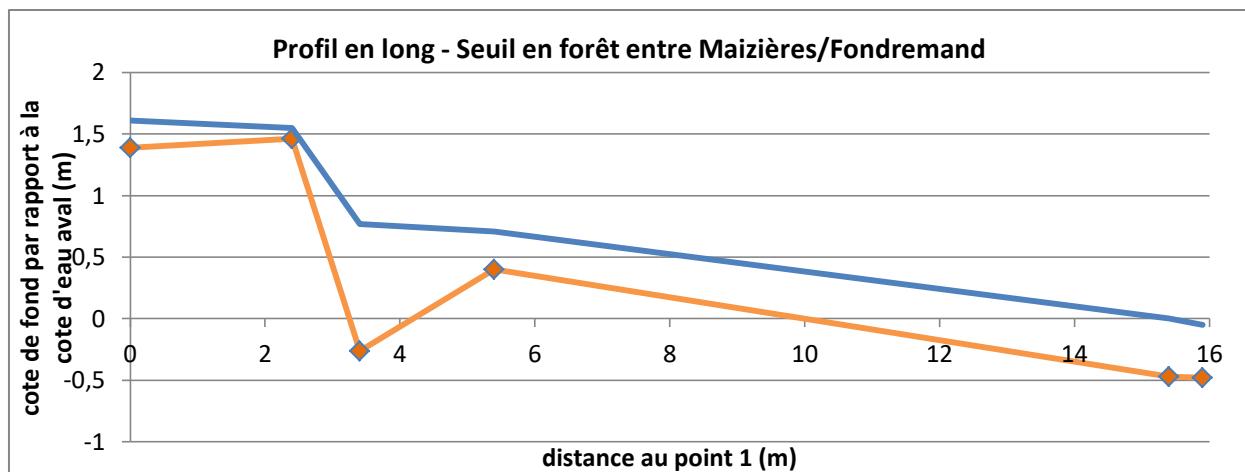
groupes ICE	Franchissement seuil vertical		Franchissement enrochements		Franchissement global si ouvrage complexe	
	Classe ICE étage	Classe ICE eau moyenne	Classe ICE étage	Classe ICE eau moyenne	Classe ICE étage	Classe ICE eau moyenne
4a truite 25-55cm	0	0	*0.66	ND	1	0
4b truite 15-30cm	0	0	ND	1	0	0
9b chabot, goujon, lamproie de planer, loche franche...	0	0	0	0	0	0
10 bouvières, vairon, épinoche...	0	0	0	0	0	0

Informations ICE	Enrochement franchissable par les truites, mais pas les petites espèces accompagnatrices selon le protocole ICE (dénivelé trop important). Chute verticale à l'amont infranchissable, charge amont trop faible (*à débit un peu supérieur, charge amont possiblement rehaussée et suffisante pour le franchissement de la chute par les plus grandes truites ; toutefois les turbulences dans l'enrochement aval peuvent être excessives avec un débit soutenu).
Remarques diverses	Taille moyenne des blocs dans l'enrochement : 35x25cm

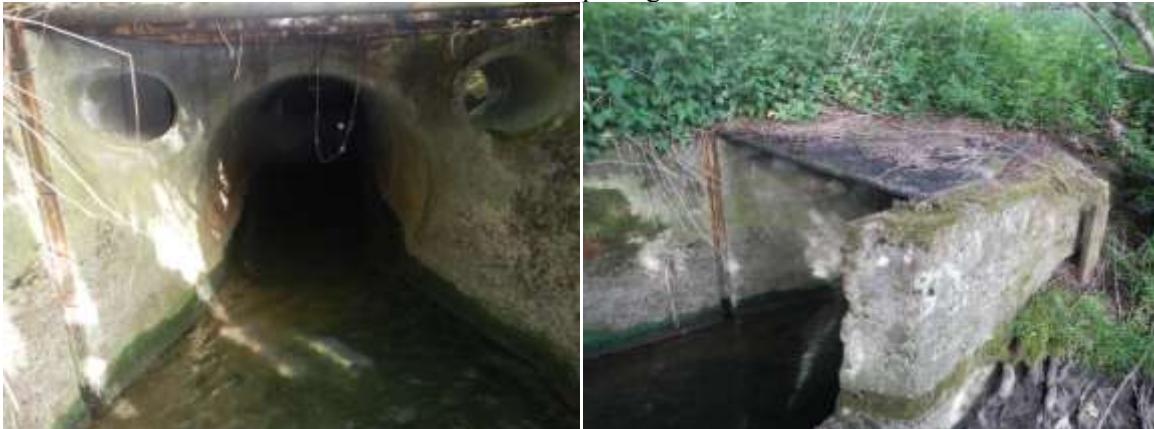
En aval immédiat du seuil, entrée amont du passage busé sous les bâtiments de l'usine :

Afin de rendre franchissable le bras droit de la Fontaine des Duits à Fretigney, un contournement du passage busé sous l'usine ainsi que du seuil en amont proche est envisageable (figure suivante) :
