Étude globale des bassins Versants des Petits affluents de la Saône (Roye, Echalonge, Soufroide, Ecoulottes) et Tenise

RAPPORT DE DIAGNOSTIC DE PHASE 1

Communauté de Communes Val de Gray
Rapport de diagnostic de phase 1

ARTELIA
Agence Bourgogne - Franche-Comté
21 000 DIJON

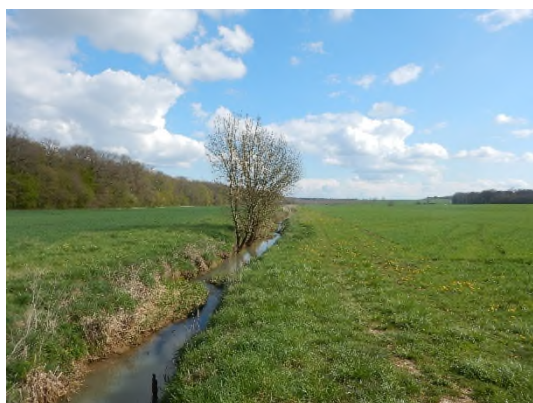
Figure 28 – Tronçon ECH01

Le **tronçon ECH01** démarre au niveau de la source dans le bourg de Poyans et prend fin au niveau de l'étang d'Echalonge. Ce tronçon connaît une **incision relativement marquée à proximité de Poyans** (avec des berges d'une hauteur de 1.50 m) et est globalement **rectiligne**, signe de travaux de recalibrage au cours de l'histoire du cours d'eau. Les écoulements sont uniformes et lents et les habitats sont homogènes dans l'ensemble. La végétation rivulaire est en déficit et assez peu connectée au cours d'eau. L'occupation du sol est caractérisée par les grandes cultures (colza, blé, soja). Un ouvrage limitant pour la continuité piscicole (vannage alimentant une réserve incendie) est présent au niveau du bourg de Poyans.

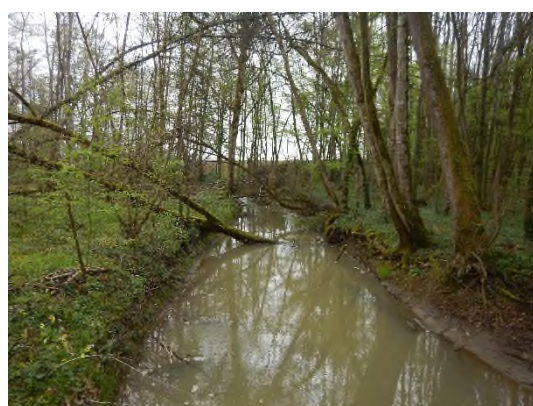
Figure 29 – Tronçon ECH03

Le **tronçon ECH03** s'étend jusqu'à pont de la D70 à Essertenne-et-Cessey. **L'aval immédiat de l'ancienne forge présente des caractéristiques intéressantes**, avec des méandres relativement préservés, la présence de fonds rugueux (graviers), des écoulements assez variables et une ripisylve assez continue. Cela dit, **la qualité se dégrade très rapidement dès le passage du pont de la D70**, avec notamment un sur-calibrage marqué et un envasement du lit. De nombreux troncs issus de l'exploitation forestière sont présents dans le lit. Ces troncs et branchages apportent un bénéfice écologique pour les poissons (diversification des écoulements, caches) mais la qualité du tronçon reste médiocre en raison du surcalibrage du lit.

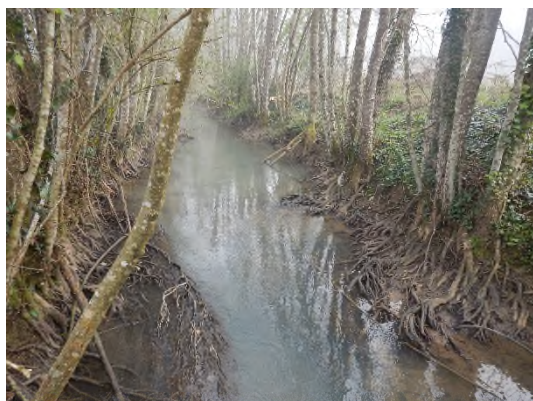
Figure 35 – Tronçon SOU05

Le **dernier tronçon** est caractérisé par **une végétation continue** mais implantée en pied de berge. Les racines viennent diversifier les écoulements. Cela dit, le peuplement ligneux trop dense et a tendance à emprisonner le cours d'eau et à occuper la quasi-totalité du talus de la berge. Cette situation reste toutefois plus favorable qu'un déficit en végétation des berges dans la mesure où elle diversifie le lit et apporte des habitats pour la faune. **L'incision est marquée** et le tronçon est caractérisé par un profil en long en « marches d'escalier » avec une alternance d'affleurements marneux. Si la présence de ces petits seuils peut être bénéfique au regard de la diversité des écoulements, elle est potentiellement un indicateur de l'incision. Au-delà, le tracé est globalement rectiligne : notamment, le secteur de la confluence a été rectifié durant la deuxième moitié du XIX^e siècle.

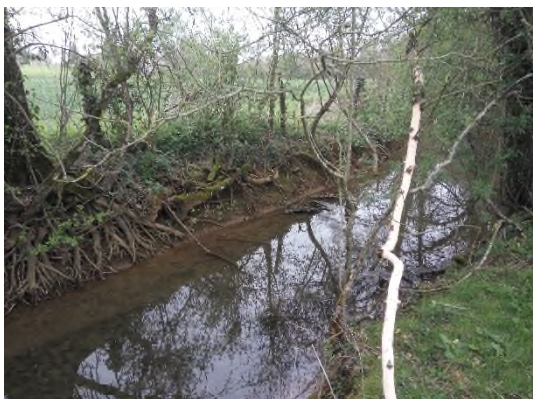
Figure 38 – Tronçon ECV04

Le **tronçon ECV04** concerne le secteur entre Vars et Auvet-et-la-Chapelotte. L'essentiel du tronçon était à sec lors de notre passage sur le terrain : une **perte** est présente peu après Vars et la résurgence se fait à la fin du tronçon (facteur pénalisant pour la qualité du cours d'eau). L'aval de la station d'épuration de Vars est particulièrement **colmaté en matières organiques**. Concernant la géomorphologie, le cours d'eau a manifestement été rectifié par le passé et l'incision du lit est marquée en comparaison du tronçon ECV02. Pour le reste, la ripisylve est assez continue mais peu connectée.

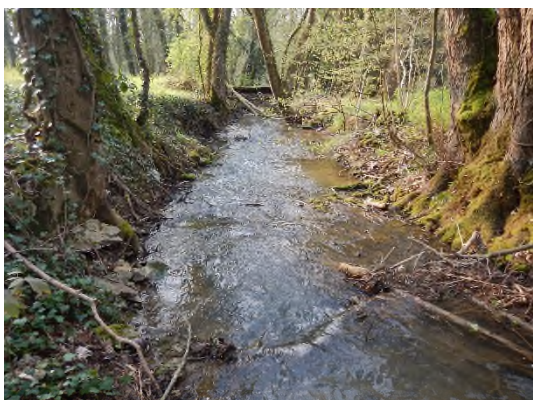
Figure 39 – Tronçon ECV05

Le ruisseau poursuit son cours dans une petite forêt à la sortie de Auvet-et-la-Chapelotte (**ECV05**). Le tronçon porte les traces d'aménagements anciens liés à la présence d'un domaine : prises d'eau d'étang, passerelles, quelques confortements de berges. Il a aussi été en partie rectifié contre un chemin en rive droite. Cela dit, plusieurs éléments viennent améliorer le score global de qualité du cours d'eau. Notamment, **les fonds sont plutôt variés**, avec la présence de blocs, graviers, litière et argiles. **Les écoulements sont aussi relativement diversifiés**, avec la présence de zones assez courantes (radiers) et de zones plus profondes et calmes. Les **berges sont assez hautes et abruptes** selon les secteurs mais la végétation est tout de même assez connectée. Toutefois, ce tronçon est très bref et apparaît plus comme une singularité que comme un réel tronçon.

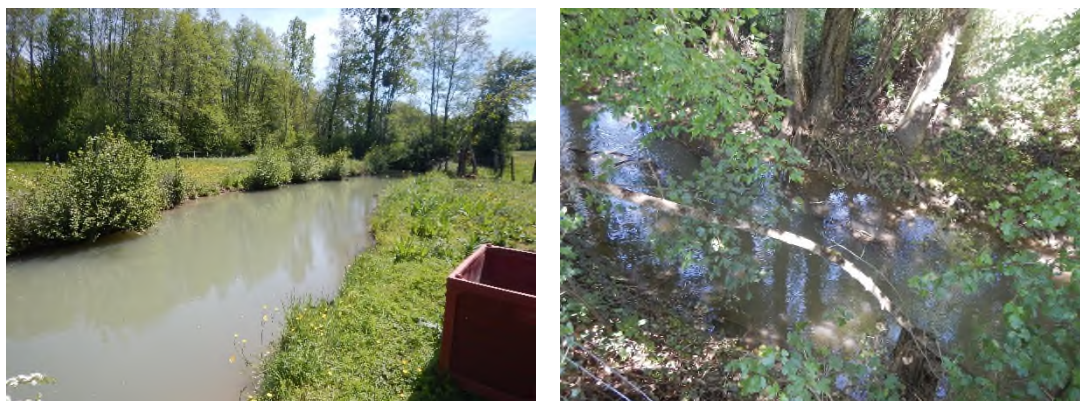
Figure 45 – Tronçons ECO01-Bief et ECO01-Nat

Suite à la confluence avec les deux Ruisseaux des Ecoulottes (Vars et Ecuelle), le cours d'eau entre directement dans la zone d'influence hydraulique du moulin de Chargey-lès-Gray. La qualité physique du bief (**ECO01-Bief**) est mauvaise en raison de cette influence hydraulique, et les mêmes dysfonctionnements sont retrouvés que pour les tronçons du même type (ex : ECV06). Le lit naturel (**ECO01-Nat**) est très peu alimenté en période d'étiage. La présence d'une ripisylve continue et relativement connectée contribue à la qualité des eaux et constitue des caches pour la faune piscicole. Pour le reste, le tronçon est rectiligne et globalement homogène. L'ensemble hydraulique du moulin est infranchissable pour le peuplement piscicole, ce qui est un facteur très pénalisant pour le tronçon.

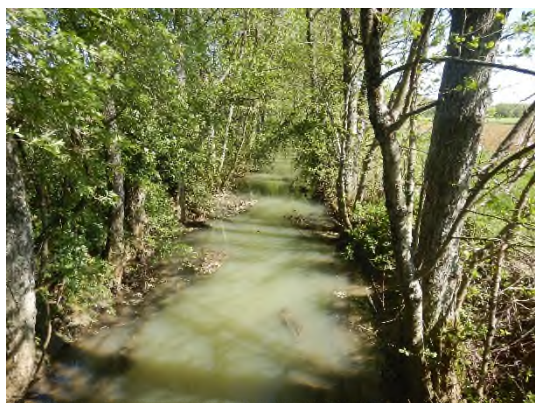
Figure 46 – Tronçon ECO02

Le tronçon **ECO02** s'étend de la confluence Bief du moulin/ tronçon court-circuité jusqu'à la traversée urbaine d'Arc-lès-Gray. **Les berges sont parfois particulièrement hautes (> 2.0 m) et le lit est rectiligne et uniforme.** La ripisylve est bien présente mais en implantation basse sur les berges. Le chevelu racinaire immergé offre quelques caches piscicoles.

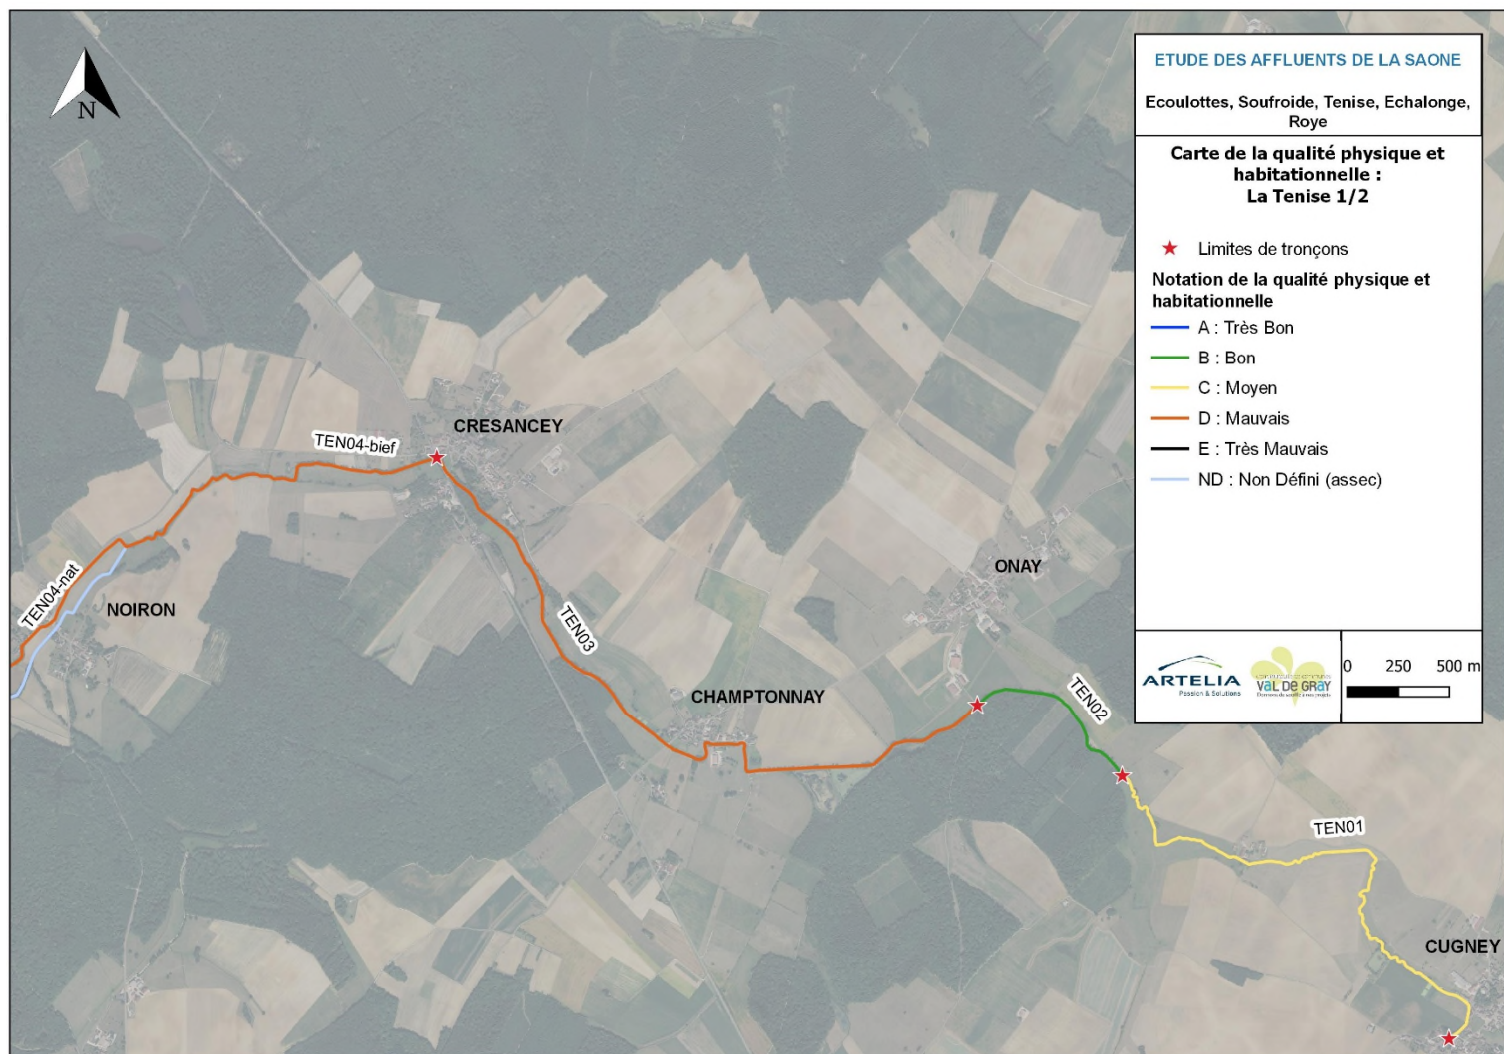
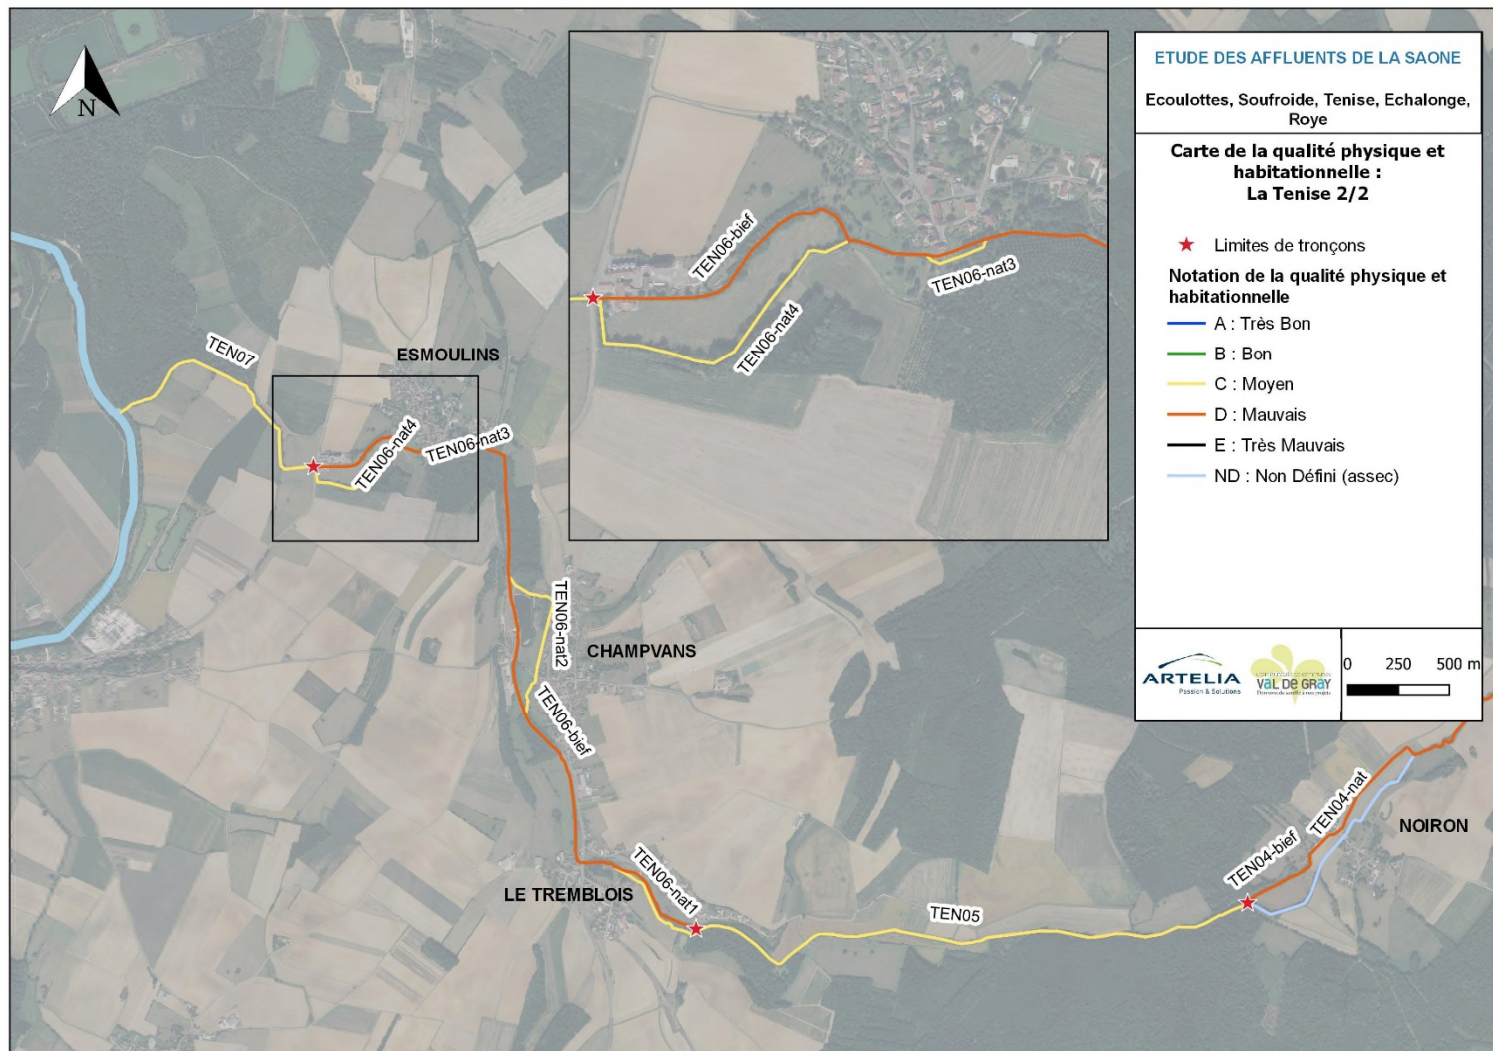
Figure 48 – Qualité physique et habitationnelle de la Tenise (1/2)

Figure 49 – Qualité physique et habitationnelle de la Tenise (1/2)

Bilan : Tenise est un des cours d'eau les plus altérés parmi les rivières à l'étude. Les milieux sont particulièrement cloisonnés, autant du point de vue longitudinal (seuils) que transversal (incision) ce qui impacte profondément la qualité habitationnelle. Les milieux sont banalisés en raison des aménagements et des perturbations géomorphologiques rencontrées. La ripisylve est relativement continue mais son potentiel écologique reste limité compte tenu de sa faible connectivité avec le lit mouillé.

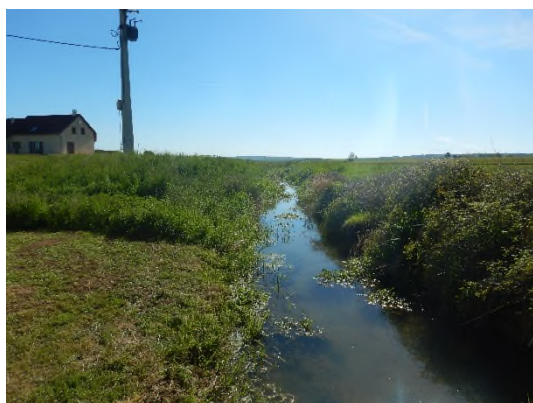
Figure 50 – Tronçon TENI01

Le **premier tronçon** s'étend de la source jusqu'au premier moulin de Gommerey (dit moulin de l'étang). **Les berges sont en partie artificialisées** dans la traversée de Cugney. Par ailleurs, **le lit a manifestement été recalibré** par le passé au regard de la hauteur de berge (environ 0.7 - 1.0 m) et de la largeur du lit. Enfin, des recoupements de méandres ont été effectués depuis les années 1950 sur la partie aval du tronçon. La ripisylve est rare voir absente. Il est toutefois intéressant de noter la présence de végétation aquatique ainsi que d'une matrice de graviers sur les premières centaines de mètres du tronçon. Deux anciens moulins moyennement voire difficilement franchissables (selon les conditions hydrologiques) sont présents sur le tronçon.

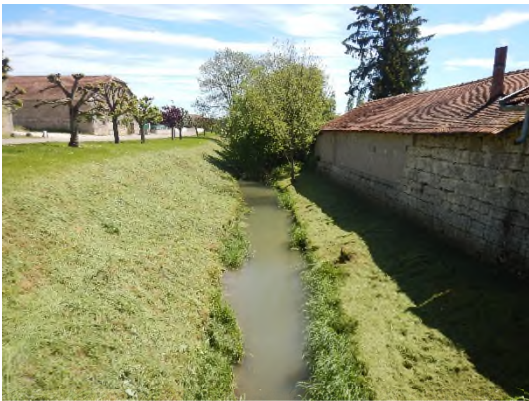
Figure 52 – Tronçon TENI03

Le tronçon **TENI03** est **très altéré d'un point de vue géomorphologique et en particulier du point de vue de la connectivité latérale**, avec des berges de 1.5 à plus de 3.0 mètres (traversée urbaine). Le lit est rectiligne et a notamment connu plusieurs aménagements à proximité de Champtonnay, et notamment à proximité du château. Pour le reste, la végétation est généralement peu connectée et les habitats aquatiques sont rares. Un seuil d'étang faiblement impactant du point de vue de la continuité écologique est présent au niveau de Cresancey.

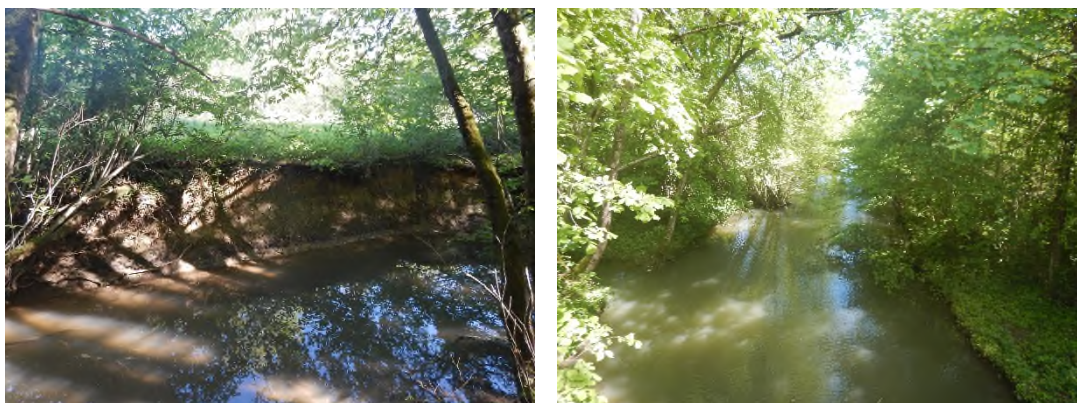
Figure 53 – Tronçons TENI05 et TENI06

Le tronçon **TENI05** s'étend de l'exutoire du bief de la forge de Noiron à l'entrée du Tremblois. Tout comme le tronçon précédent, il est caractérisé par une **incision très marquée et de nombreuses érosions de berge** (instabilité du talus). En lien avec cette incision, les arbres ont tendance à tomber dans le lit, et de nombreux embâcles sont retrouvés. Le cours d'eau connaît localement un déficit en végétation rivulaire (amont du Tremblois). Au-delà, le tronçon ne dispose d'aucun réel atout en matière d'habitats aquatiques et d'hétérogénéité des milieux.

Le tronçon **TENI06** s'étend du Tremblois jusqu'à l'ancienne minoterie d'Esmoulins. Il est caractérisé par une **succession de 4 ouvrages hydrauliques**, dont seulement un a été démantelé en partie (moulin du Tremblois). La connectivité longitudinale est donc là aussi jugée mauvaise. D'autre part, plus de la moitié du tronçon est sous l'influence hydraulique des ouvrages. Le tronçon est donc fortement banalisé du point de vue des habitats. Les tronçons court-circuités sont très peu alimentés à bas débit et la continuité écologique est jugée mauvaise en raison de l'infranchissabilité des déversoirs de décharge. La végétation rivulaire est en déficit entre Le Tremblois et Esmoulins mais est continue sur le reste du tronçon.

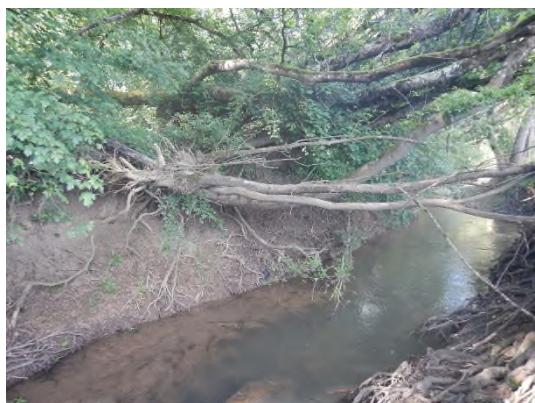
Figure 54 – Tronçon TENI07

Le **dernier tronçon** s'étend de l'ancienne minoterie d'Esmoulins jusqu'à la confluence. Le secteur est très incisé (profondeur jusqu'à 2.5 m) et une érosion latérale marquée est visible sur tout le tronçon. Sur la partie amont, la pression venant du bétail tend à aggraver l'instabilité des berges. Compte tenu de la déconnection de la végétation, les habitats aquatiques restent rares. Concernant les fonds, une matrice de graviers peut être observée mais sa présence reste très ponctuelle.

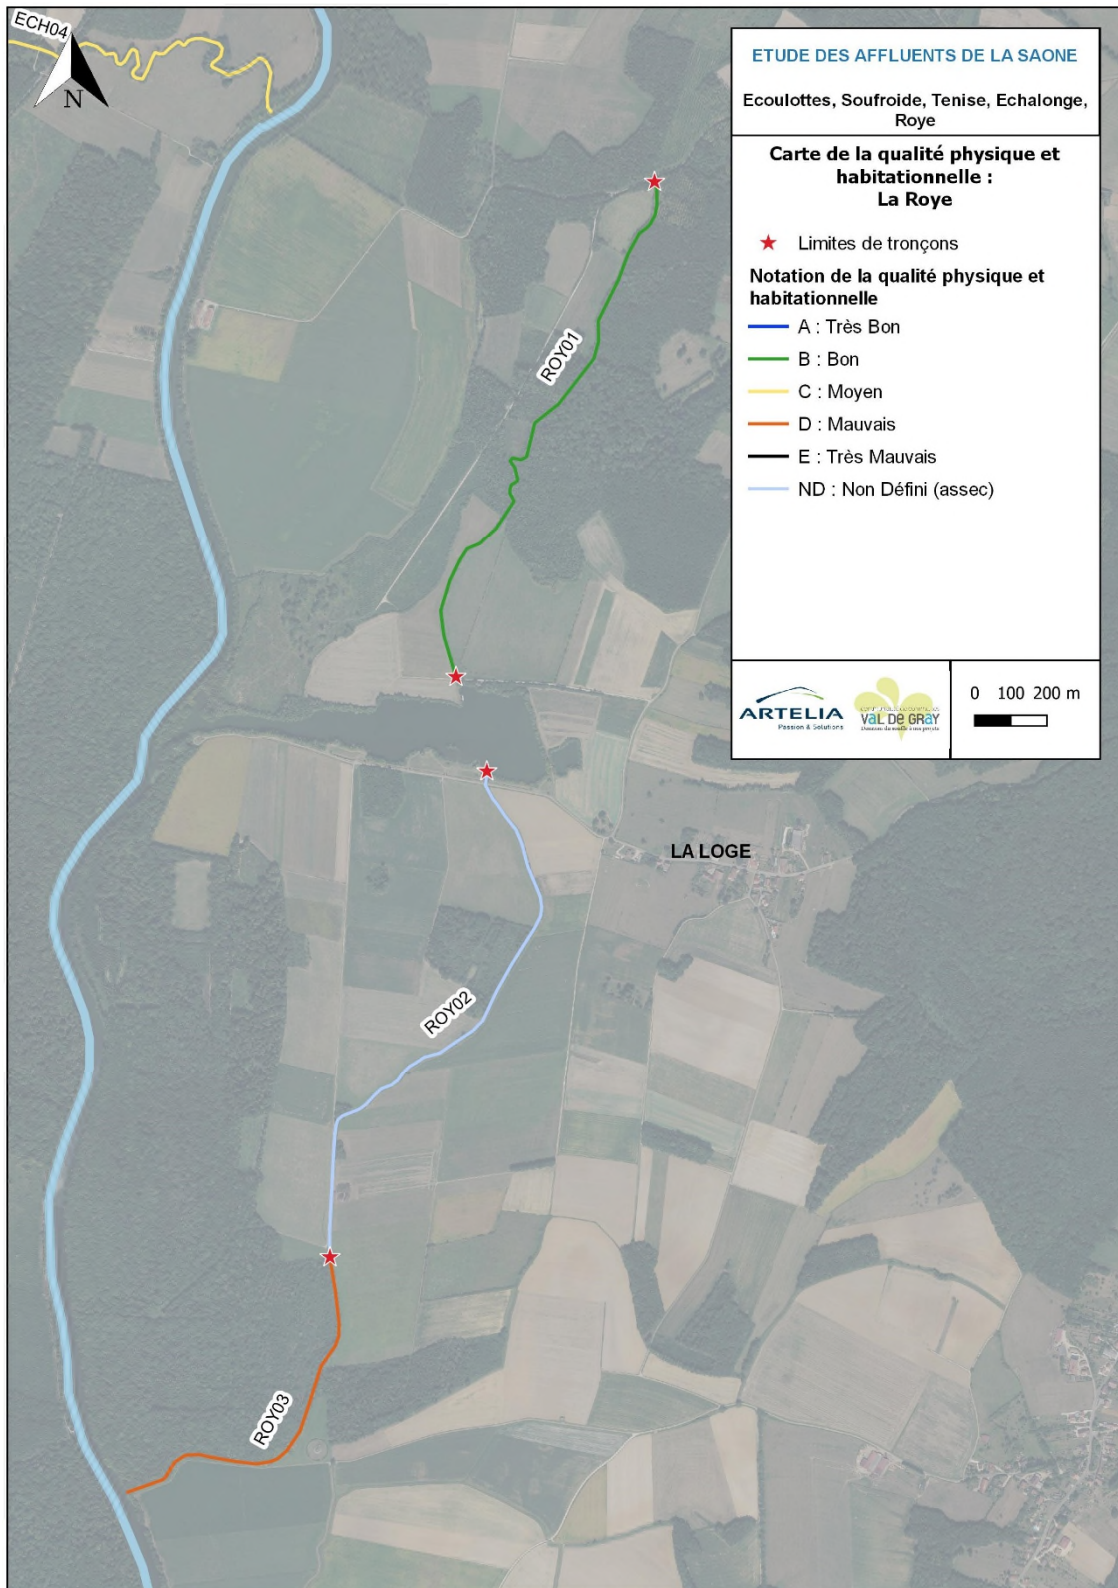
Figure 55 – Qualité Physique et Habitationnelle de la Roye

Le dernier tronçon longe une zone forestière jusqu'à la confluence avec la Saône. Les écoulements sont légèrement plus soutenus mais restent très faibles. Les dimensions du lit changent très brusquement et n'ont aucune réelle cohérence compte tenu de la superficie du bassin versant, avec notamment des berges d'une hauteur de 1.3 à 2.0 m et une largeur entre 2.0 et 2.5 m. La ripisylve est absente en berge gauche sur la partie aval du tronçon. La qualité physique est particulièrement dégradée sous tous ses aspects à l'exception de la présence de ripisylve mais qui reste peu connectée).

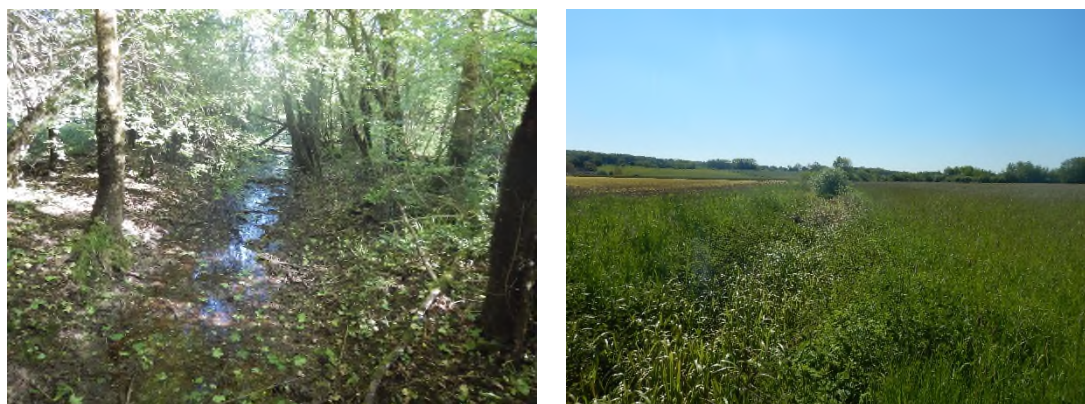
Figure 56 – Tronçons ROY01 et ROY02

Le **premier tronçon** concerne la partie du cours d'eau en amont de l'ancienne gravière. La Roye y draine un petit bassin versant (environ 2 km²) et son débit est donc particulièrement faible. La partie amont prend place dans une zone forestière. Compte tenu de cette situation forestière, le lit est peu ou pas artificialisé. Cela dit, le potentiel écologique du tronçon reste limité compte tenu du cloisonnement du tronçon au niveau de l'ancienne gravière.

Le tronçon **ROY02** n'est pas connecté au tronçon ROY01 en raison de la présence de la gravière. Le tronçon était totalement à sec lors de notre visite de terrain. Le lit est fortement encombré par la végétation ce qui atteste de la rareté des écoulements. Les éléments géomorphologiques sont d'avantage caractéristiques de ceux d'un fossé agricole que d'un réel cours d'eau. Le tronçon ne dispose donc d'aucun réel intérêt écologique.

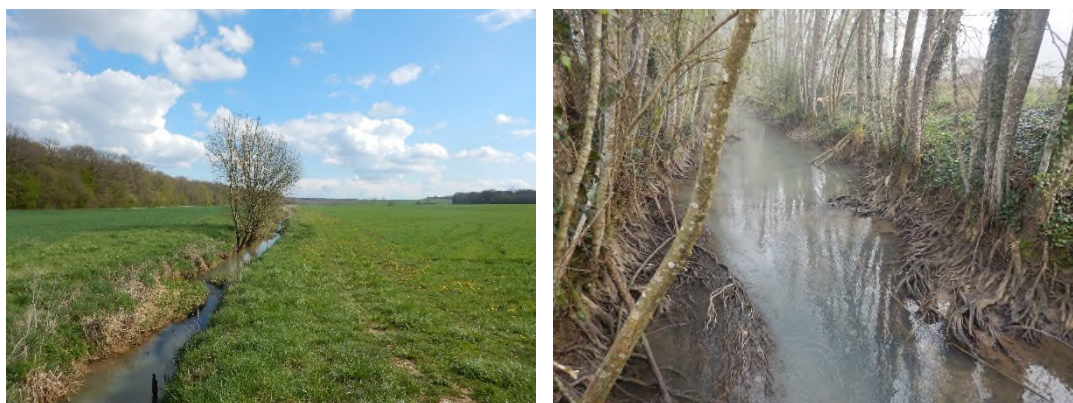
Figure 59 – Exemple de ripisylve quasi absente et de ripisylve en état moyen

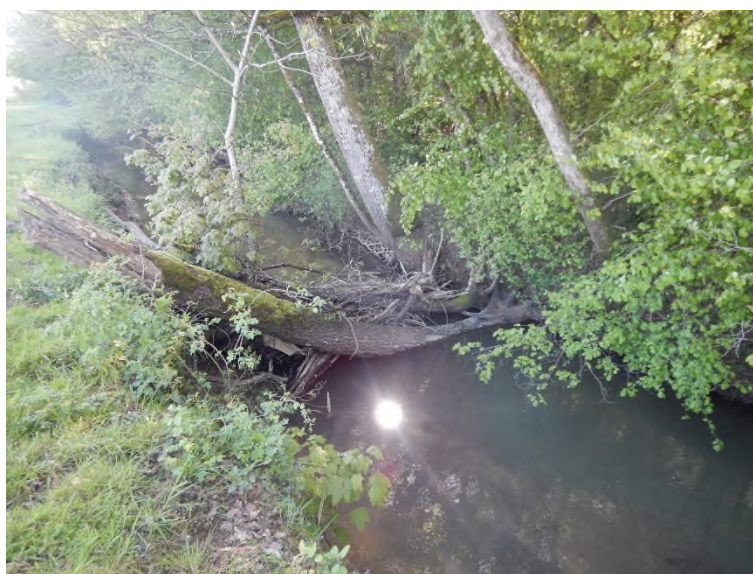
Figure 61 – Exemple d'embâcle sur la Tenise

Le secteur d'étude ne connaît que peu d'embâcles très problématiques dans la mesure où la plupart sont restreints à quelques branchages. Les plus grosses accumulations se trouvent sur la Tenise à l'aval de Cresancey.

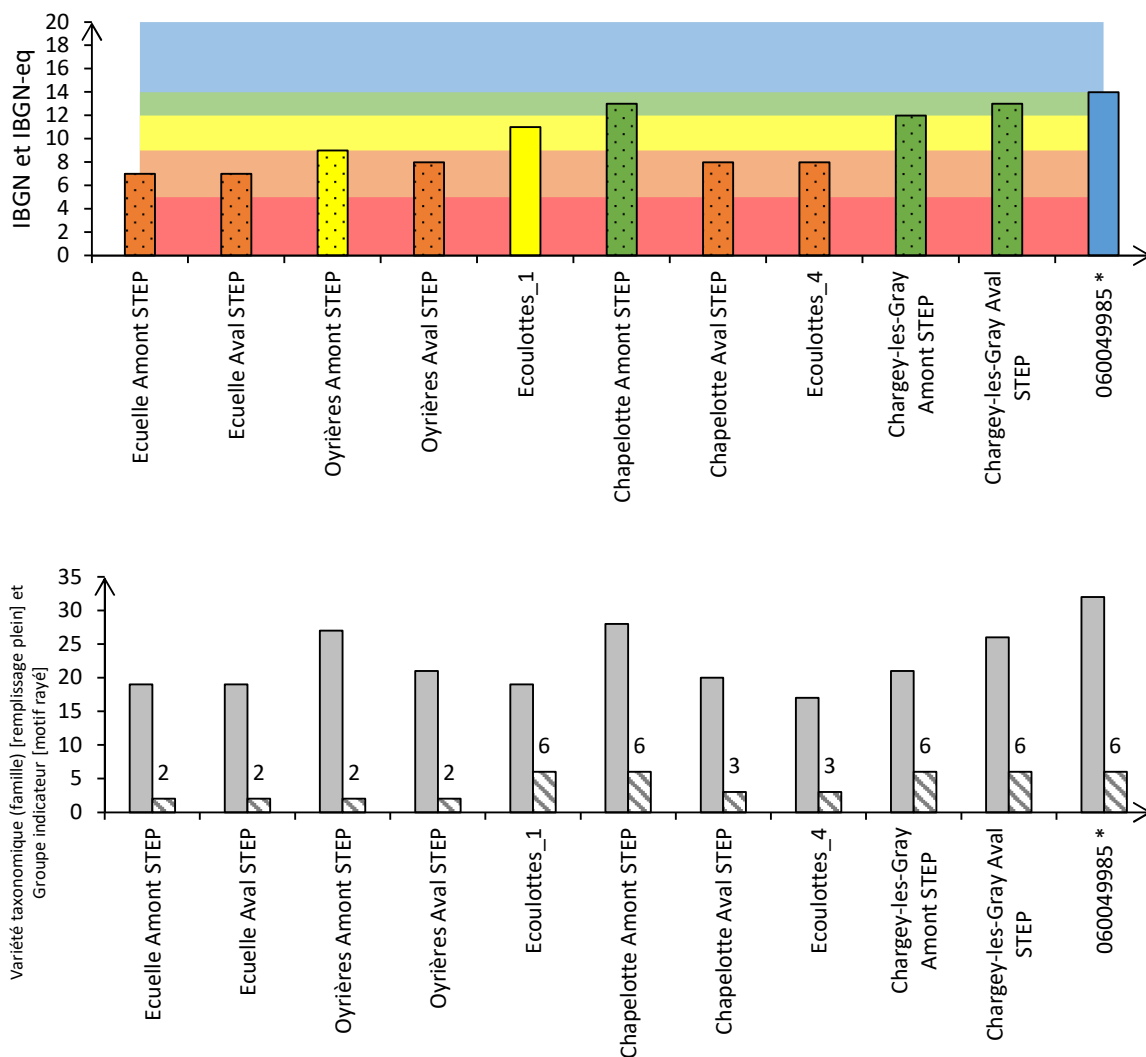
Figure 66 – Histogrammes représentatifs des différents indices du ruisseau des Ecoulottes *sensu stricto*. Les histogrammes avec un motif en pointillé indiquent que le protocole utilisé correspond à l'IBGN-96. Les stations sont agencées de façon à refléter l'enchaînement linéaire amont/aval du cours d'eau

Les notes IBGN sur l'ensemble du linéaire (Cf. figure précédente) sont moyennes à mauvaises dans l'ensemble sauf dans le cas de l'Amont STEP Chapelotte (13/20, bon état), ainsi qu'en fermeture de bassin où les notes indiquent un bon voire très bon état (13 et 14/20). **Ceci est donc indicateur de perturbations plus marquées sur le secteur amont des Ecoulottes.**

Globalement, **les notes se dégradent en sortie de STEP**, sauf dans le cas de celle de Chargey-lès-Gray (moindre impact et/ou plus forte résilience de la communauté macrobenthique dans ce secteur). Plus en aval, une récupération du milieu semble s'opérer. Par exemple, entre l'aval de la STEP d'Oyrières et l'amont de celle de la Chapelotte, une nette amélioration de l'indice est observable (gain de 5 points sur la note).

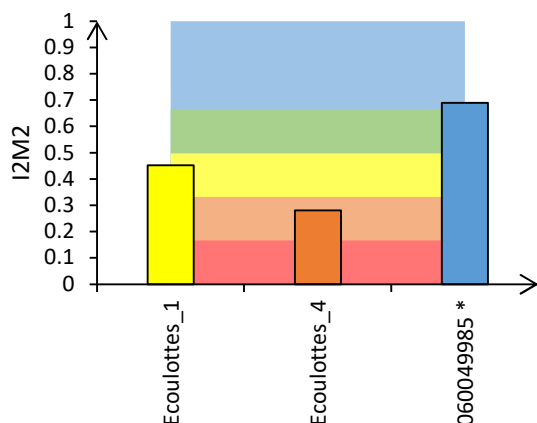
Figure 67 – Histogramme représentatif de l'I2M2 des stations des Ecoulottes sensu stricto. L'astérisque indique que les données les plus récentes à disposition datent de 2017. Les plages de couleurs reflètent les classes de qualité du référentiel DCE

L'I2M2 calculé sur les stations de CD EAU ENVIRONNEMENT et de l'agence de l'eau des Ecoulottes indiquent des résultats hétérogènes. En effet, l'indice indique un état moyen sur la première station considérée. Il diminue en partie médiane à la suite de la confluence avec les Ecoulottes de Vars dénotant un état médiocre. Puis on note une très nette amélioration de ce dernier en fermeture de bassin comme l'indique l'état très bon sur la station RCS 06004995 (gain de 3 classes d'états).

Il est possible d'en déduire des différences d'intensité de pressions (tout du moins au niveau des stations étudiées), celles-ci semblant plus importantes au niveau de la partie médiane (aval de la confluence avec les Ecoulottes de Vars).

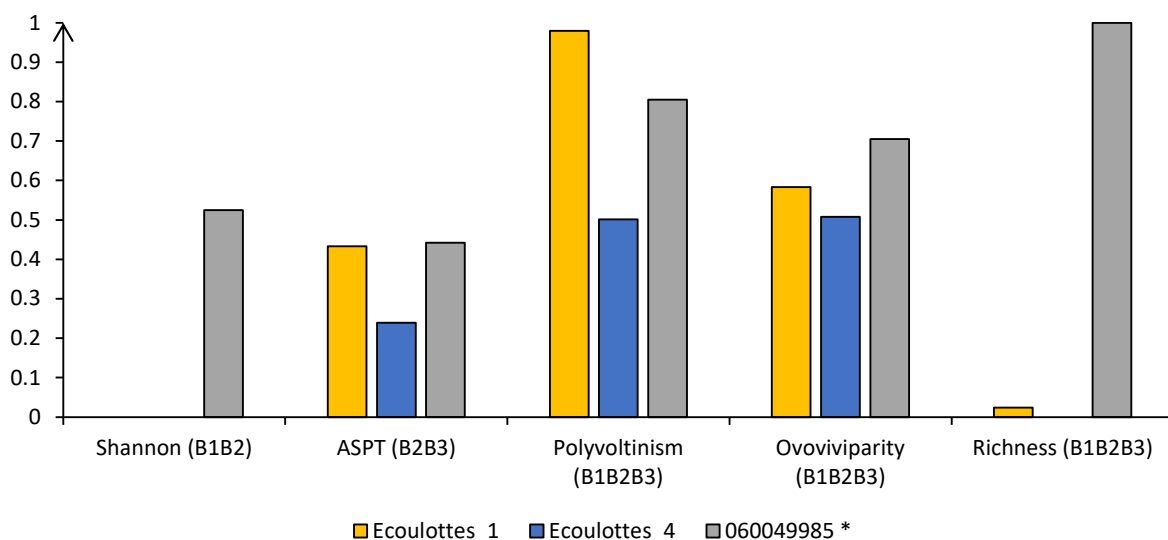
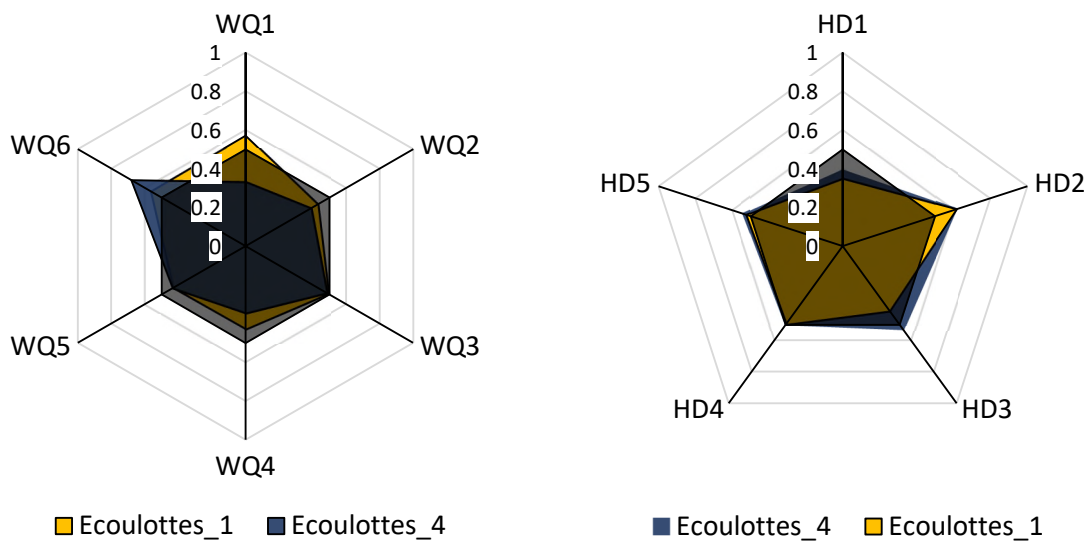
Les valeurs des métriques élémentaires utilisées dans le calcul de l'I2M2 sont assez hétérogènes et relativement faibles, surtout en ce qui concerne l'indice de Shannon (indice mesurant la diversité spécifique) et la richesse taxonomique. Les éléments présentés dans la figure précédente corroborent les observations déjà effectuées dans celle d'avant : le secteur amont est déjà altéré, et la pression anthropique est la plus forte en partie médiane.

Les pressions identifiées comme significativement impactantes pour le milieu ($p > 0,5$) concernent principalement les pesticides (WQ6, Ecoulottes_4) et les matières organiques (WQ1, Ecoulottes_1) visibles sur le diagramme radar de gauche. Il semblerait également qu'un problème de ripisylve intervienne également dans l'altération des édifices benthiques pour les deux stations (HD2, diagramme radar de droite).

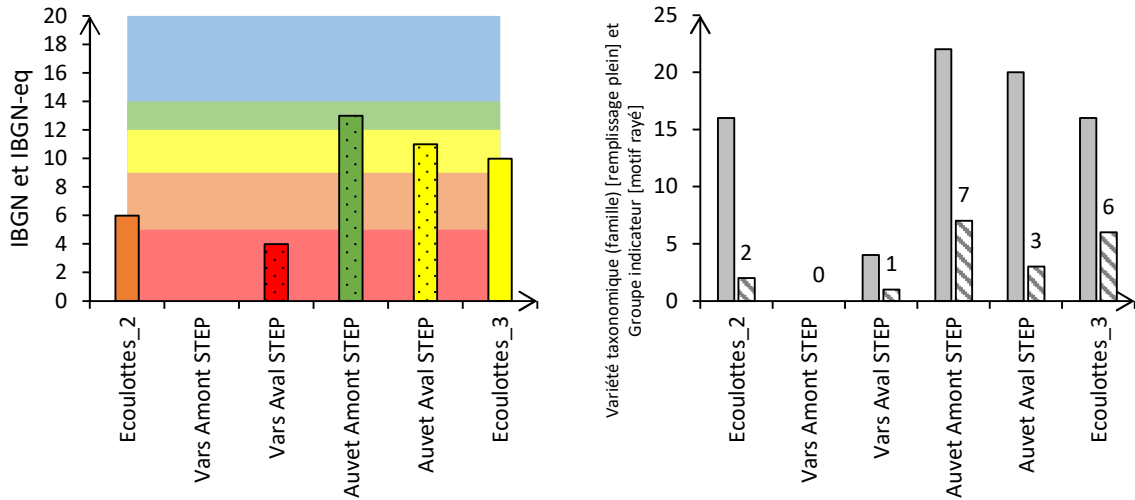
Figure 69 – Histogrammes représentatifs de l'IBGN des stations des Ecoulottes de Vars. L'astérisque indique que les données les plus récentes à disposition datent de 2017. Les plages de couleurs reflètent les classes de qualité du référentiel DCE

Les notes IBGN et IBGN-eq sont le reflet d'un état médiocre voire mauvais en amont. Le secteur amont semble sujet à l'assec comme en témoigne le relevé sur la station Vars Amont STEP et le peuplement très pionnier de la station Vars Aval STEP. Un gain substantiel de l'indice (gain de 9 points) semble par la suite indiquer une amélioration de l'état des biocénoses, ces-dernières étant à nouveau altérées en sortie de la STEP d'Auuet.

Les groupes indicateurs très faibles dès l'amont (GI =1 et 2) traduisent à la fois une qualité de l'eau très altérée par les matières organiques et une communauté très pionnière (recolonisation d'un milieu suite à une perturbation). La perte du groupe indicateur plutôt sensible (GI=7) au passage de la STEP d'Auuet (GI=3) montre un enrichissement en matière organique significatif.

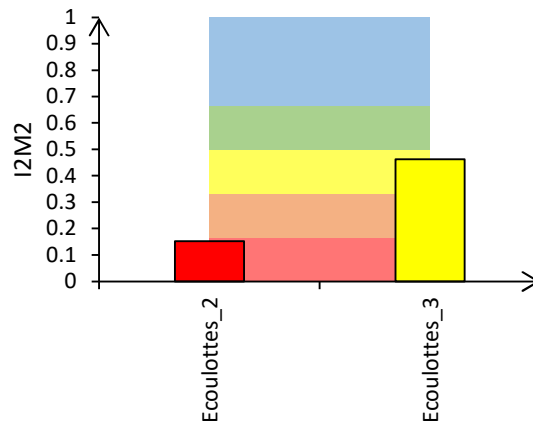
Figure 70 – Histogramme représentatif des indices I2M2 obtenus sur le ruisseau des Ecoulottes de Vars. Les plages de couleurs reflètent les classes d'état du référentiel DCE

Sur les deux stations des Ecoulottes de Vars où l'application du protocole a permis la production de l'indice I2M2, le constat fut moyen à mauvais, en particulier au niveau de la partie amont de ce cours d'eau (Ecoulottes_2).

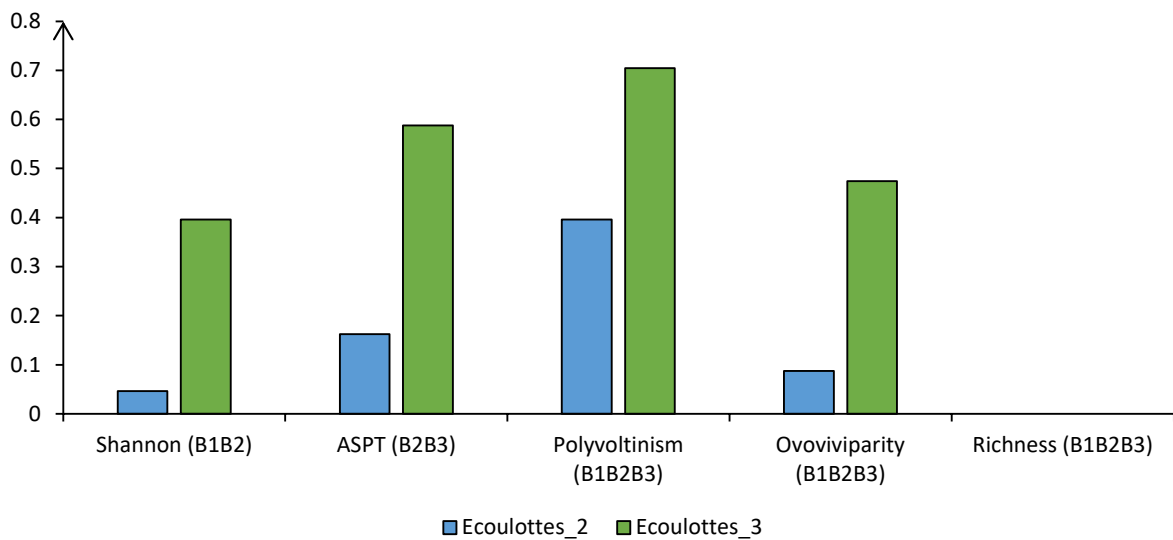
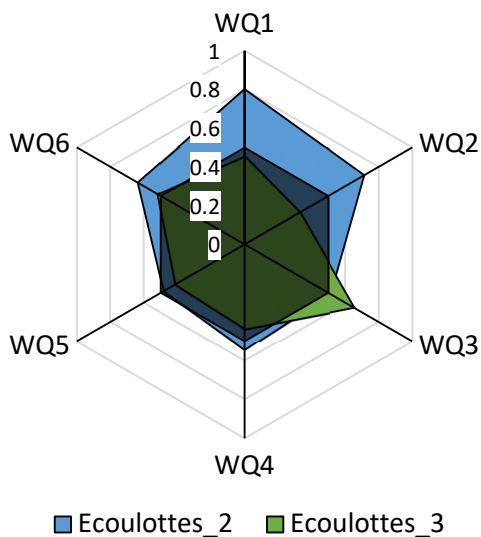
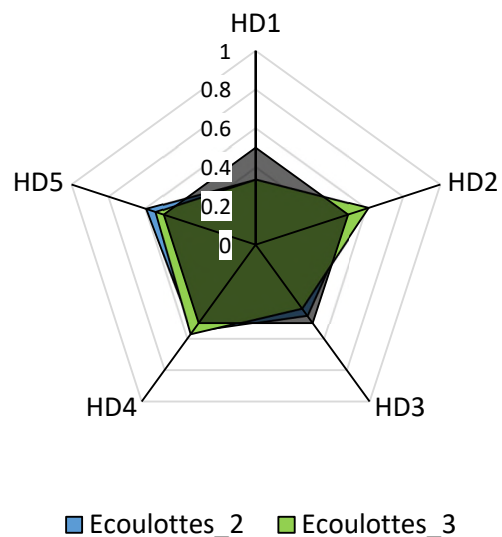
L'étude de valeurs des sous métriques utilisées dans le calcul de l'I2M2 (Cf. figure précédente) valide les observations déjà énoncées : la partie amont du ruisseau est plus dégradée que l'aval (pré confluence avec le ruisseau des Ecoulottes *sensu stricto*), sur le plan qualitatif mais plus encore en termes de diversité du peuplement.

Les diagrammes radars permettent d'affiner le diagnostic : les résultats montrent que les Ecoulottes 2 (amont STEP Vars) souffrent probablement d'un excès de matières organiques, de matière azotée ainsi que de la présence de pesticides (Diagramme radar de gauche). Les Ecoulottes_3 sont pour leur part potentiellement surtout atteintes par un excès de matière azotées (Diagramme radar de droite).

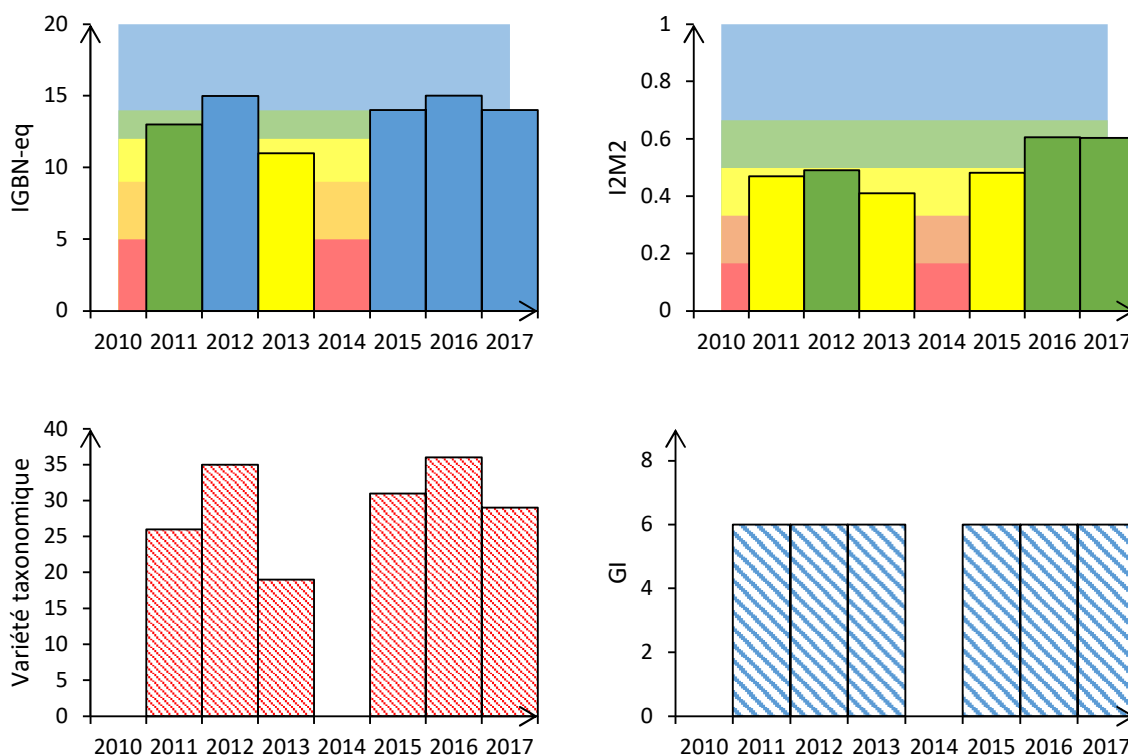
Figure 72 – Histogrammes représentatifs de l'évolution temporelle de la note IGBN-eq, de l'I2M2, de la variété taxonomique et du groupe indicateur sur la station 06004995 de 2010 à 2017

Le suivi des notes IGBN et I2M2 de la station RCS 06004995 (station de l'agence de l'eau), en fermeture de bassin, révèle une qualité relativement bonne du milieu, surtout comparativement au reste du cours d'eau.
